# Asbestinventarisatetest

Kaphaanlei 117, 2640 Mortsel

Attestnummer : **20250831-000014.000**

Uitgegeven op : **31.08.2025**

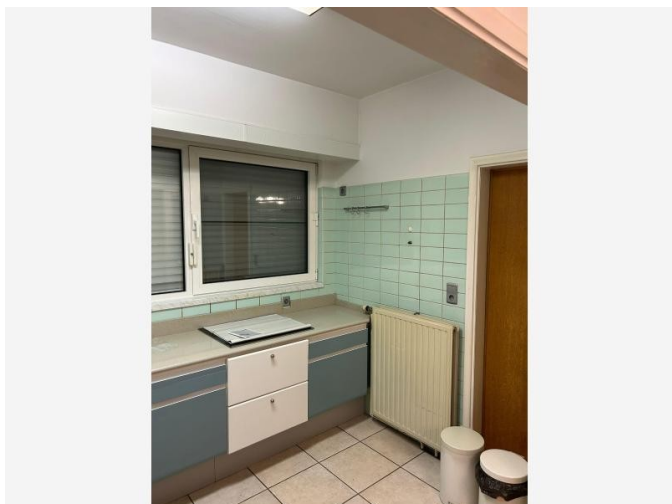
Mogelijks bevindt er zich asbestverdachte lijm achter de tegels, geen zichtbare schade waardoor staalname niet mogelijk. Het is aangewezen om deze tegels met lijm bij eventuele renovatiewerken te laten controleren/staalname uit te voeren

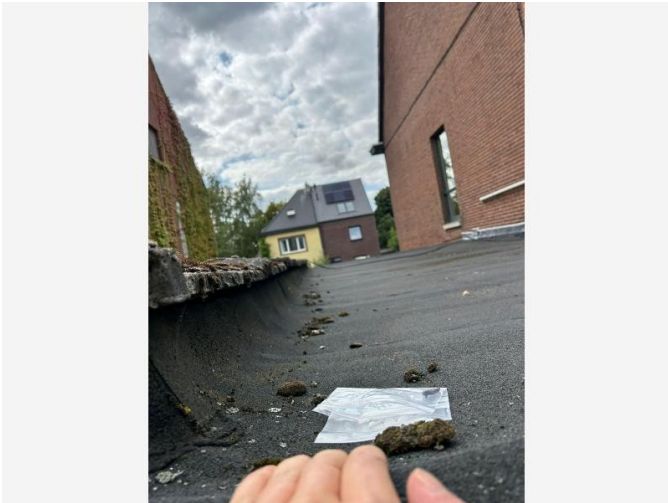
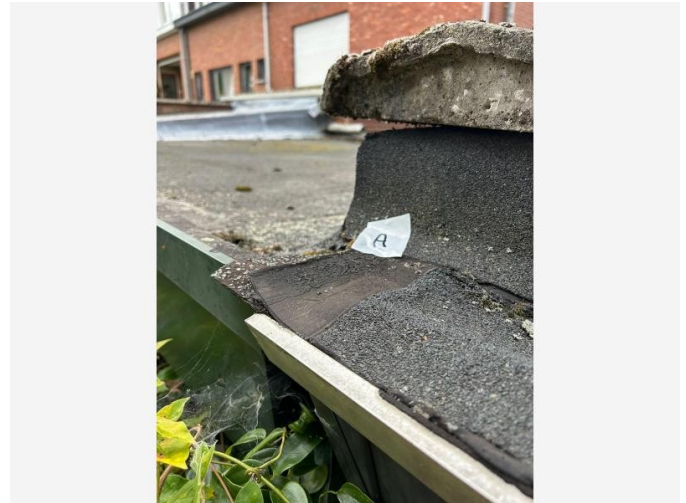
## Fiche 2: roofing

Geen asbest

| Opmerking | staal werd genomen in de toplaag, geen weet over eventueel asbesthoudende onderlagen. Indien verbouwingswerken, wordt er aangeraden destructief te onderzoeken |

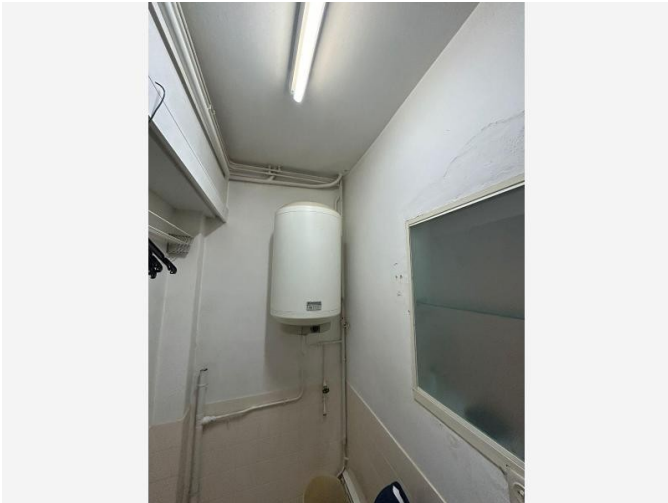
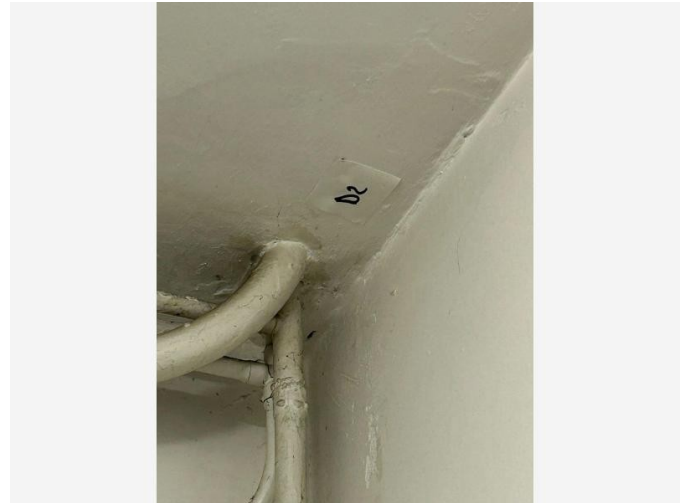
## Fiche 3: pleisterwerk plafonds

Geen asbest

| Opmerking | geen pleister plafond garage |

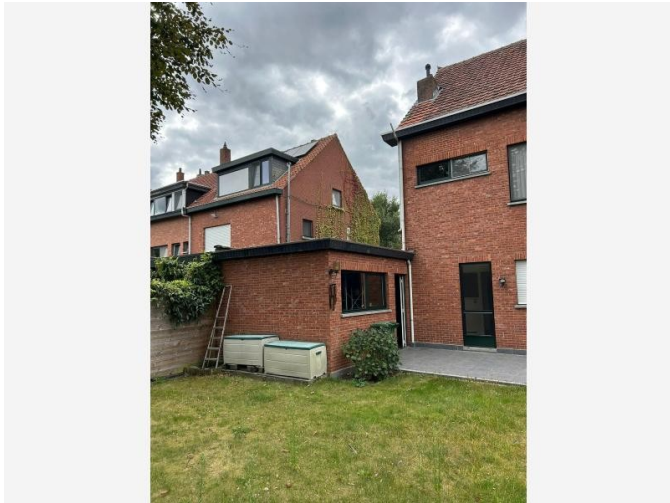
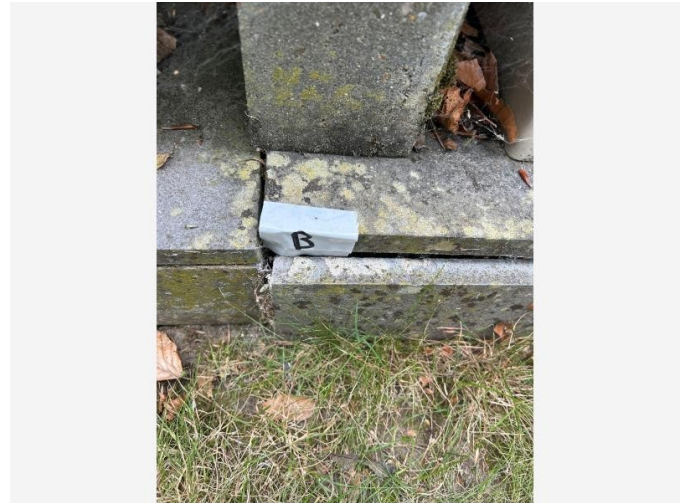
## Fiche 4: cementplaat tuin

Geen asbest

| Opmerking | Plaatmateriaal op klein stukje terras achter de garage |

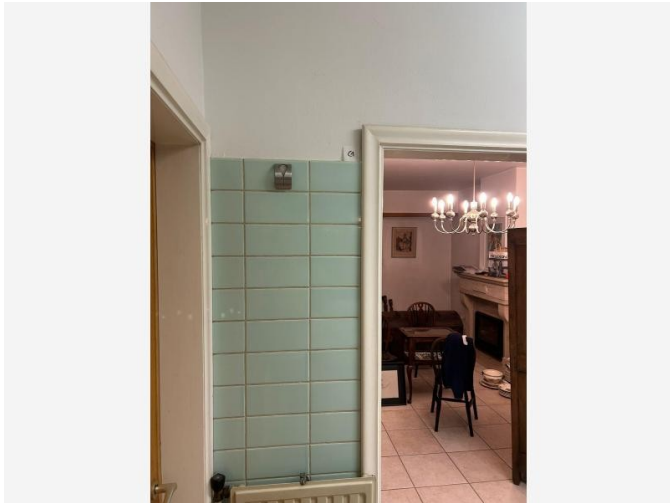
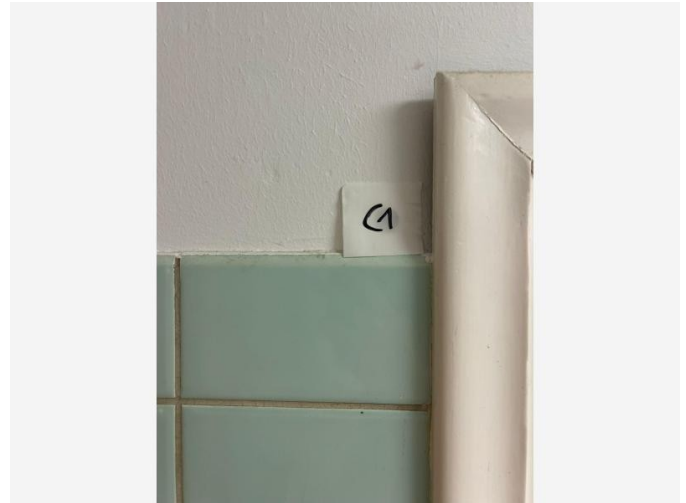
## Fiche 5: pleister muren

Geen asbest
