# Asbestinventarisatetest

Oude Steenweg 21, 2530 Boechout

Attestnummer : 20250401-000495.000

Uitgegeven op : 01.04.2025

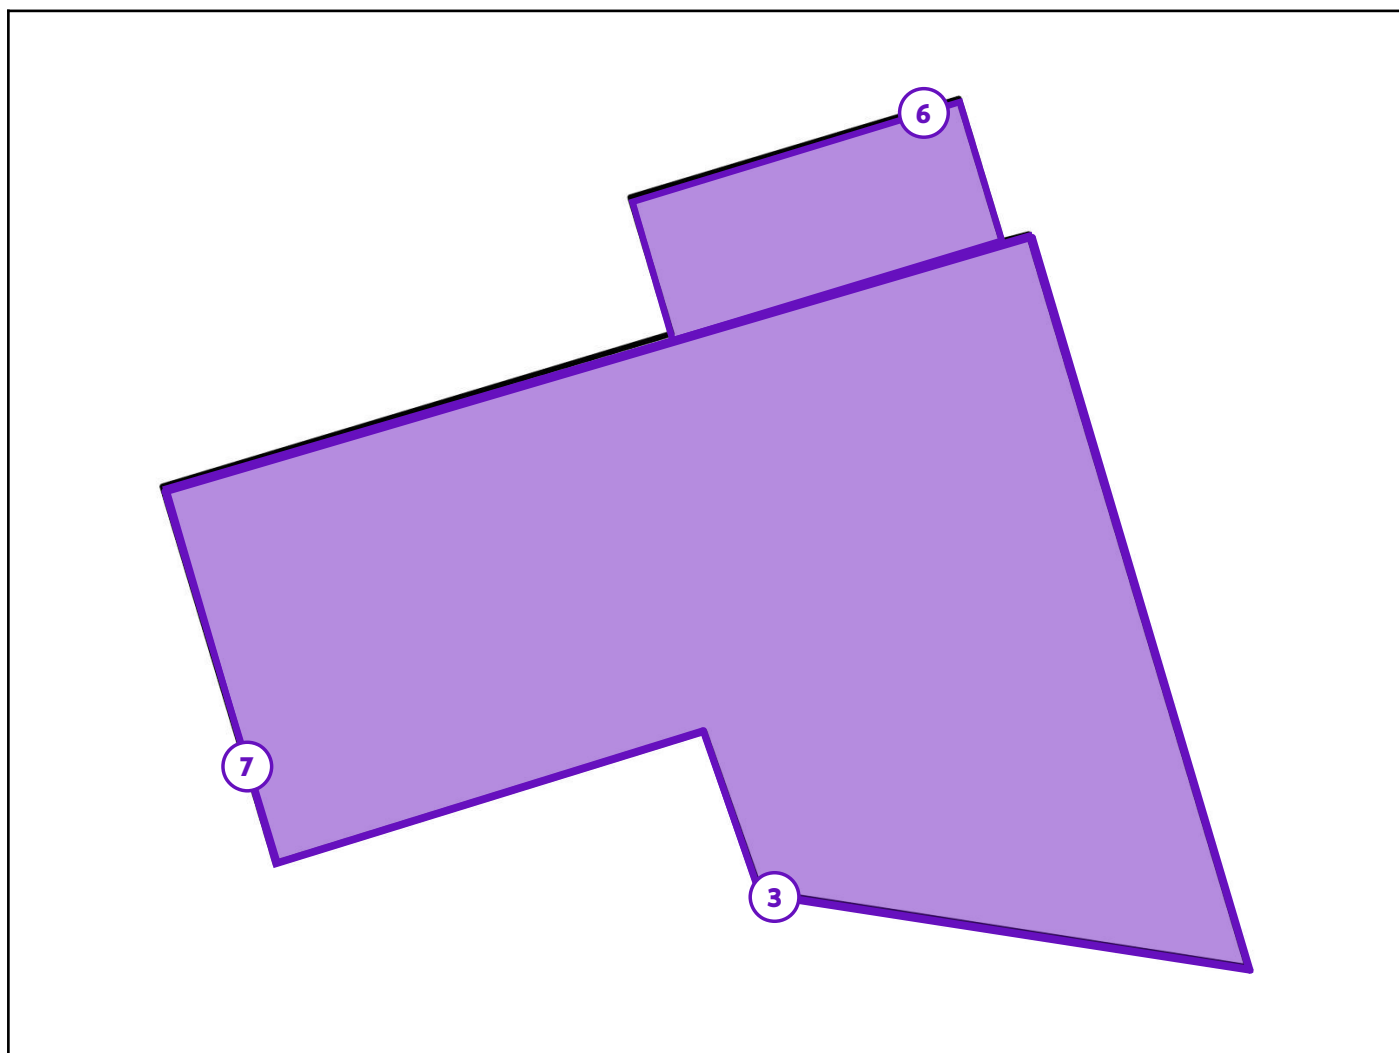
## Plan 2.1: Garage A

| Beschrijving | Type | Actie |
|---|---|---|
| 3. gevelbekleding van metalen platen | Advies | - |
| 6. het achterste dak bestaat uit polyester platen | Advies | - |
| 7. dak van metalen platen | Advies | - |

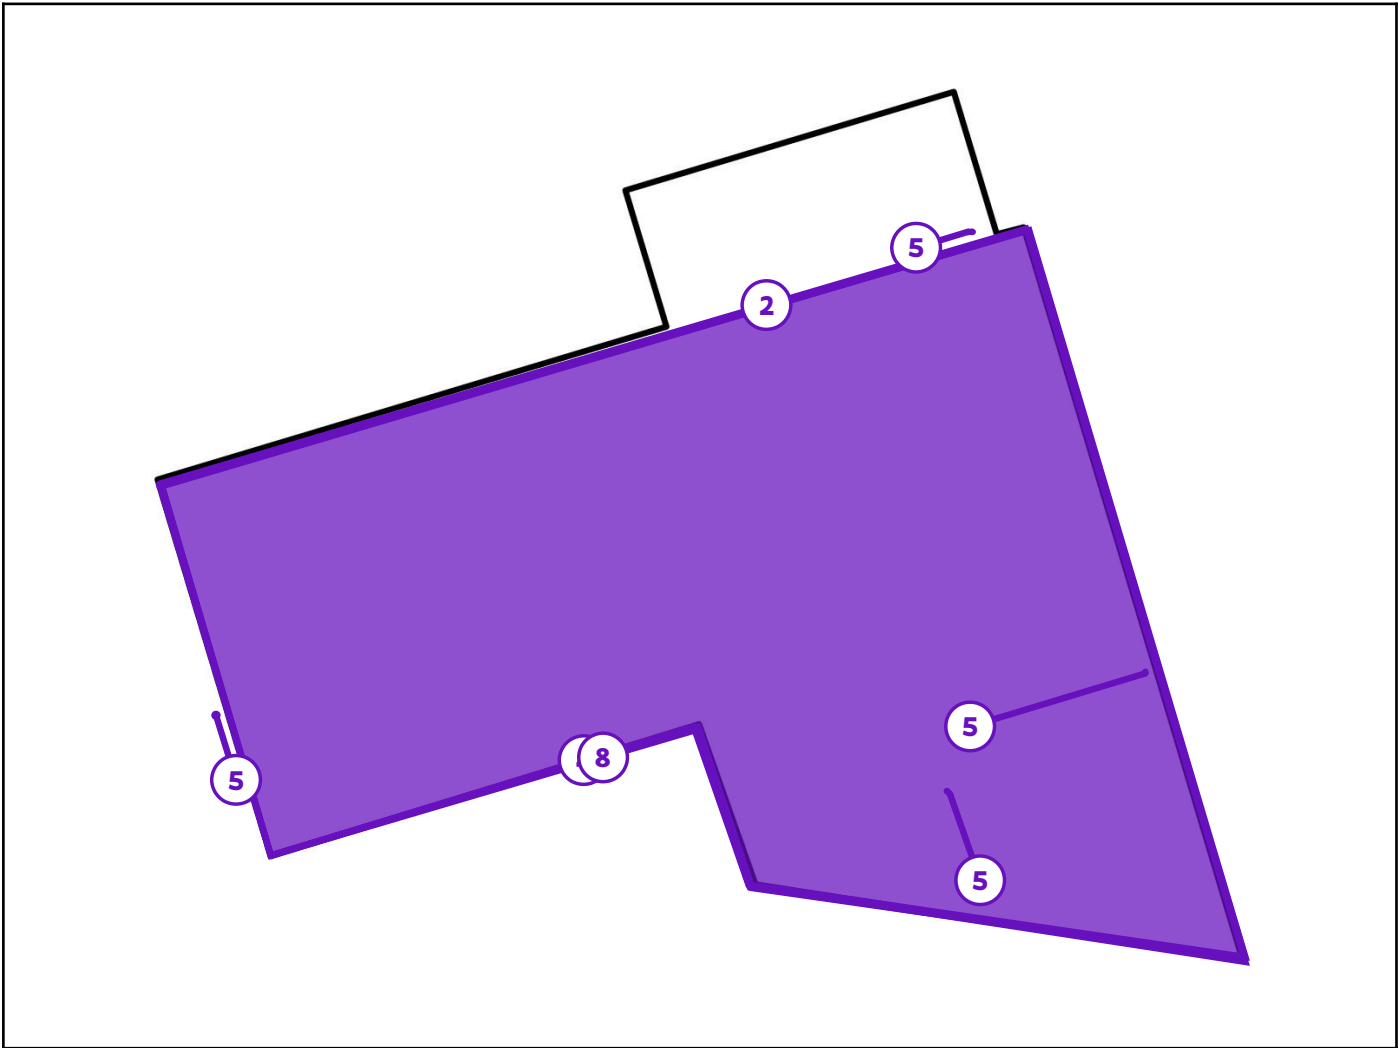
## Plan 2.2: Garage B

| Beschrijving | Type | Actie |
|---|---|---|
| 2. de vloer is geverfd | Advies | - |
| 4. het plafond is van isolatieplaten | Advies | - |
| 5. de ramen zijn met rubbers | Advies | - |
| 8. de muren zijn uit gipskartonplaten | Advies | - |

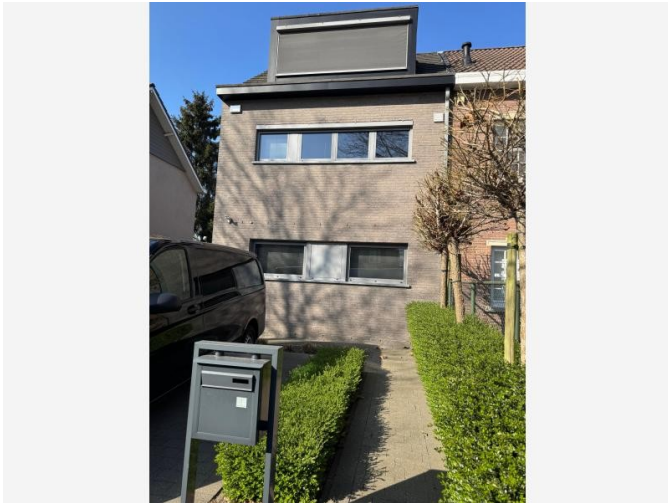
Situeringsfoto

**Bouwjaar:** 2011

*Constructies gebouwd vanaf 2001 moeten niet onderzocht worden*

| Opmerking | Het hoofdgebouw heeft een goedkeuring om te bouwen in 2009.<br>Het gebouw is voltooid in 2011 |

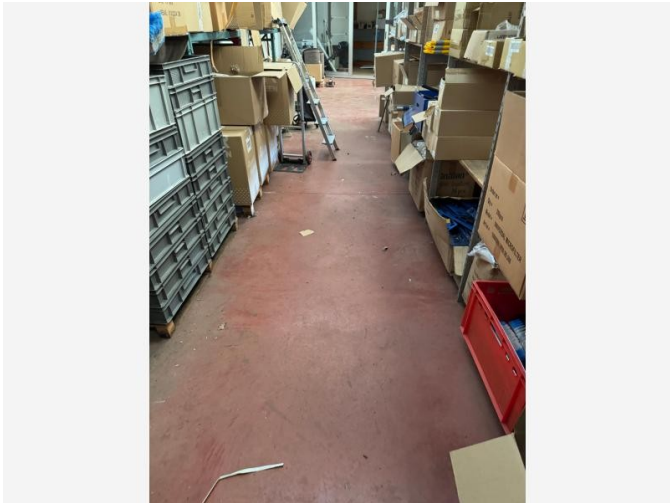
Vrije foto

de vloer is geverfd

| Identificatiemethode | Vaststelling & expertise (niet-asbestverdacht) |

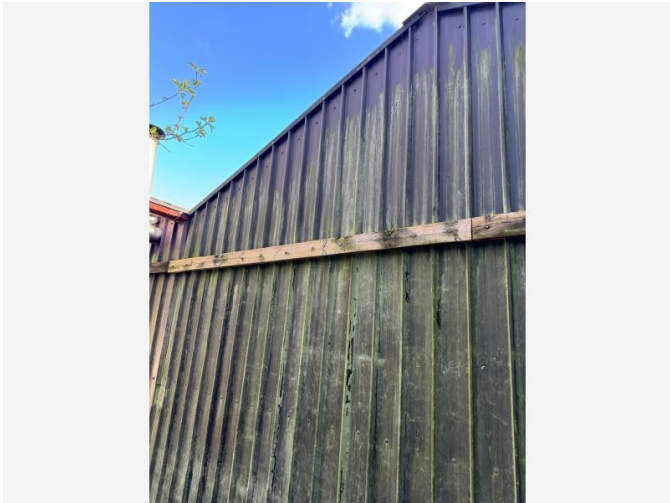
Vrije foto

de gevel bestaat uit metalen platen

| Identificatiemethode | Vaststelling & expertise (niet-asbestverdacht) |

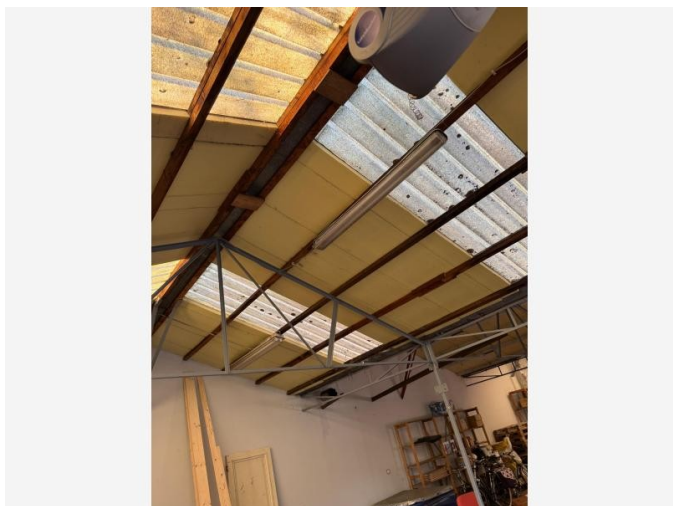
Vrije foto

het plafond bestaat uit isolatieplaten

| Identificatiemethode | Vaststelling & expertise (niet-asbestverdacht) |

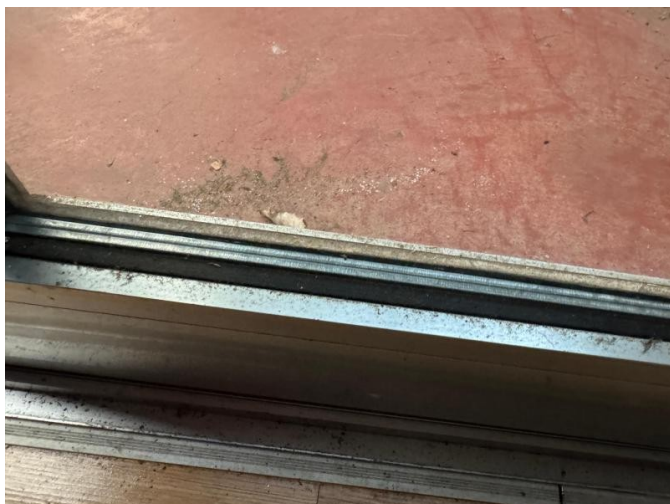
*Vrije foto*

deramen zijn met rubbers

| Identificatiemethode | Vaststelling & expertise (niet-asbestverdacht) |

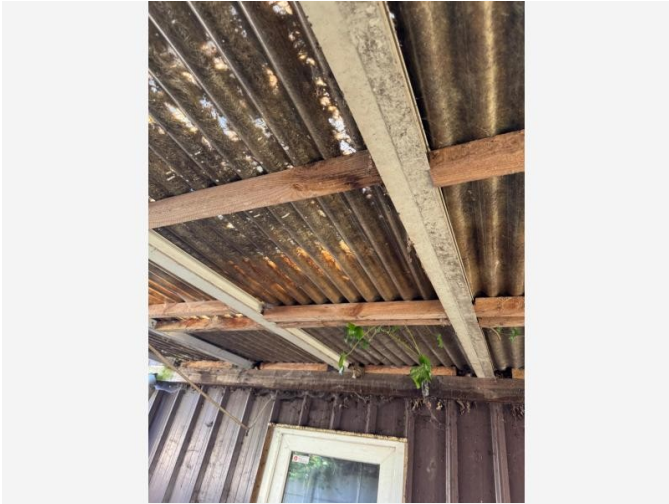
Vrije foto

achter de garage is er een dak van polyester platen

| Identificatiemethode | Vaststelling & expertise (niet-asbestverdacht) |

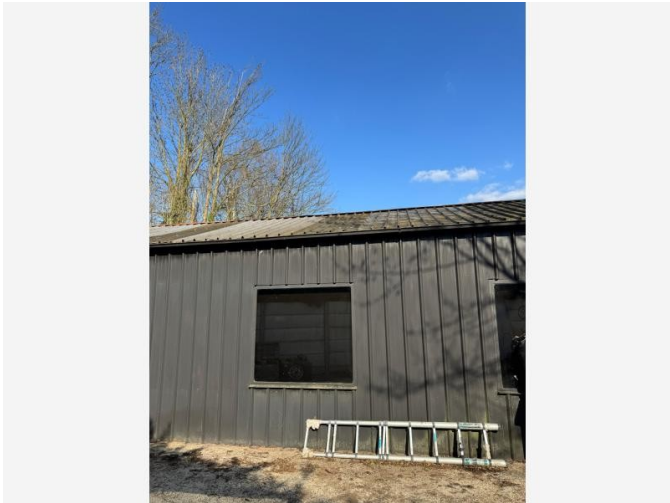
Vrije foto

het dak bestaat uit metalen platen

| Identificatiemethode | Vaststelling & expertise (niet-asbestverdacht) |

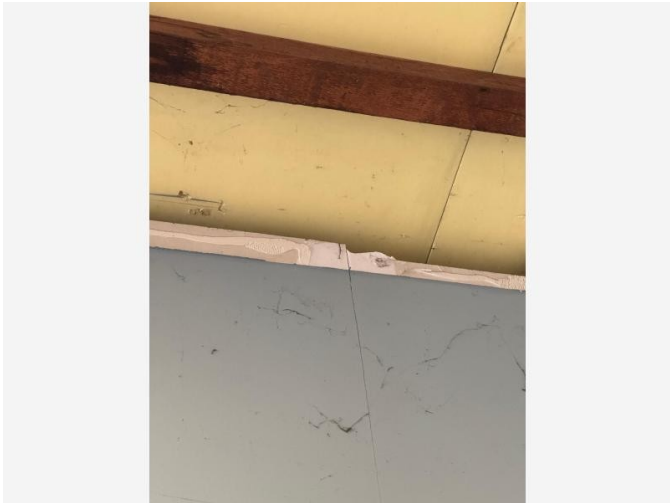
Vrije foto

De muren zijn van gipskartonplaten.  
Het voegsel van de voegen kan asbest bevatten.

| Identificatiemethode | Vaststelling & expertise (niet-asbestverdacht) |
