# Asbestinventarisatetest

Steynstraat 163, 2660 Antwerpen

Attestnummer : 20250904-000096.000

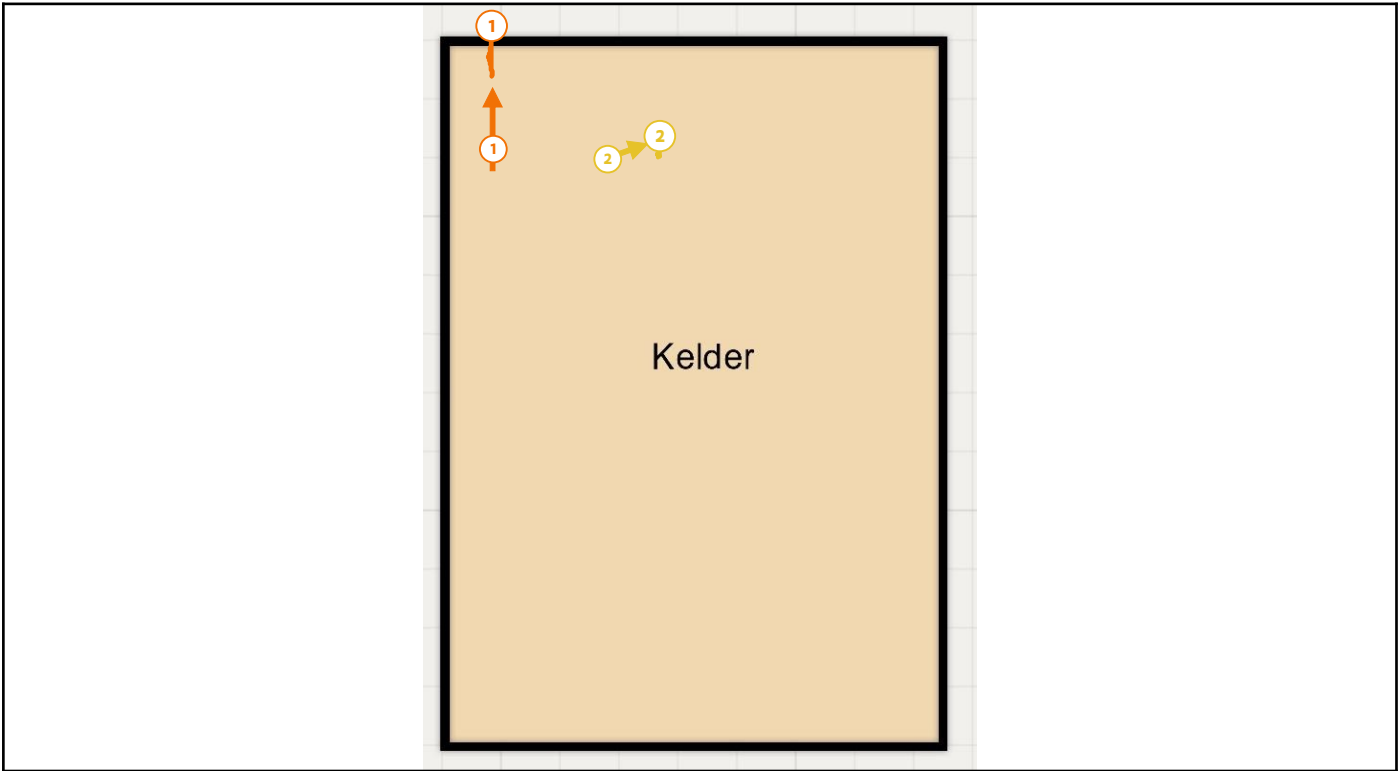
# Plan 1.1: Kelder

| Beschrijving | Type | Actie |
|---|---|---|
| 1. Cementafvoer | Asbestmateriaal | Verwijderen |
| 2. Bakeliet meter | Asbestmateriaal | Zorgvuldig beheren |

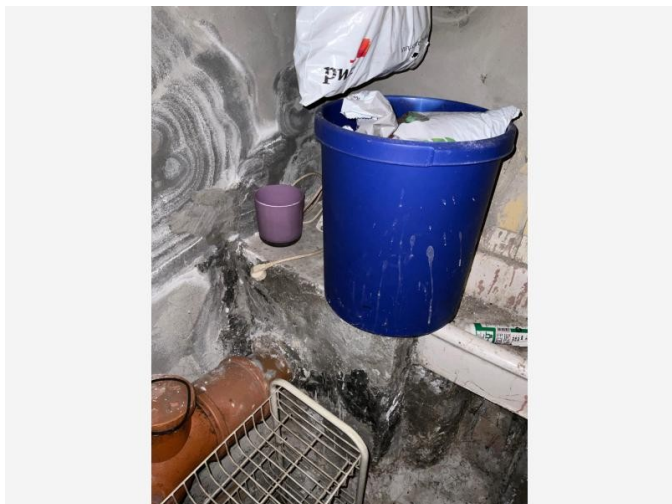
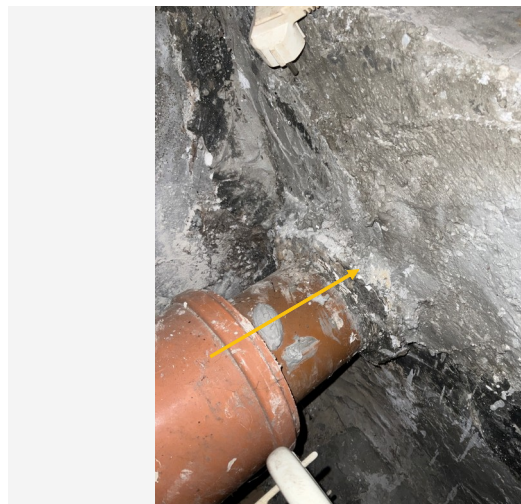
Overzichtsfoto

Detailfoto

| Eindbeoordeling materiaalrisico | Verhoogd materiaalrisico en/of verhoogde kans op vezelvrijgave |

| Asbestsoort (vezeltype) | Crocidoliet aanwezig |
| Afschermingsgraad van het gehele materiaal | Geheel of deels (ook) vrij aan de binnenlucht |
| Toestand van het materiaal | Licht beschadigd, licht verweerd. Intact calciumsilicaatmateriaal of categorie III 'gebondenheid' |

| Beschrijving | Cementafvoer |
| Opmerking | Pijp loopt verder door in muur, verdere lengte kon niet bepaald worden. |

Verwijderen

- Zorg voor een veilig beheer. Vermijd het beschadigen van het asbestmateriaal. Controleer de toestand jaarlijks op wijzigingen.

- Eenvoudige handelingen: mag via doe-het-zelf of door werknemer(s) met opleidingsattest eenvoudige handelingen  
U mag deze zelf verwijderen.

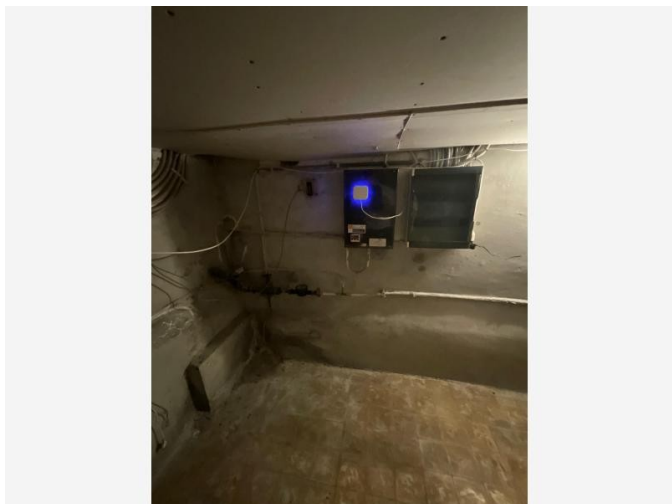
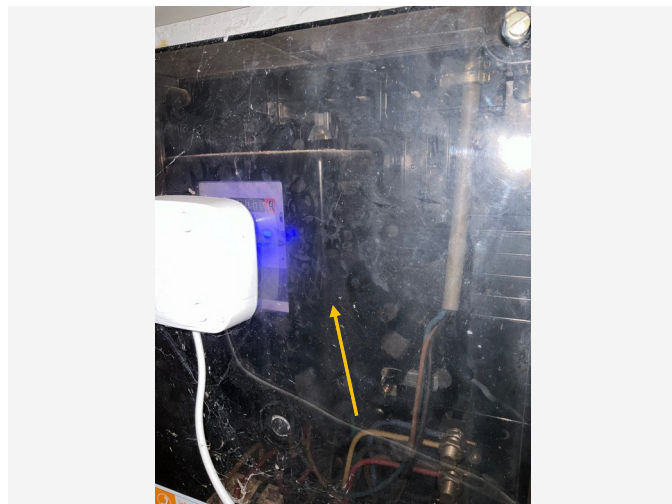
Overzichtsfoto

Detailfoto

| Eindbeoordeling materiaalrisico | Zeer laag materiaalrisico en/of zeer lage kans op vezelvrijgave |

| Asbestsoort (vezeltype) | Crocidoliet aanwezig |
| Toestand van het materiaal | Onbeschadigd, niet verweerd |

| Beschrijving | Bakeliet meter |

Zorgvuldig beheren

- Zorg voor een veilig beheer. Vermijd het beschadigen van het asbestmateriaal. Controleer de toestand jaarlijks op wijzigingen.

- Eenvoudige handelingen: mag via doe-het-zelf of door werknemer(s) met opleidingsattest eenvoudige handelingen  
U mag bakeliet in principe zelf verwijderen, indien het nutsmeesters betreft dient u hiervoor Fluvius te contacteren.

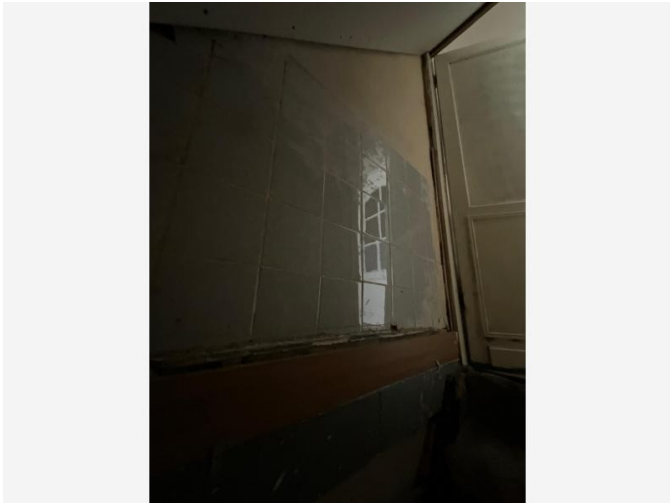
Vrije foto

Mogelijks is de tegellijm gebruikt achter de faïence tegels asbesthoudende. Bij verwijdering verdere controle noodzakelijk.

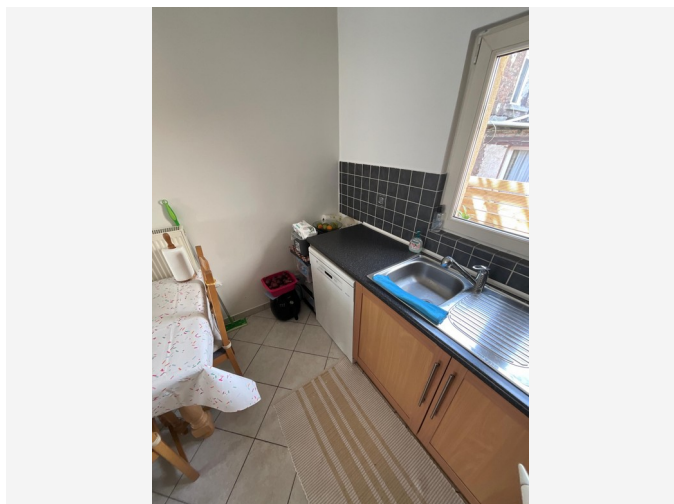
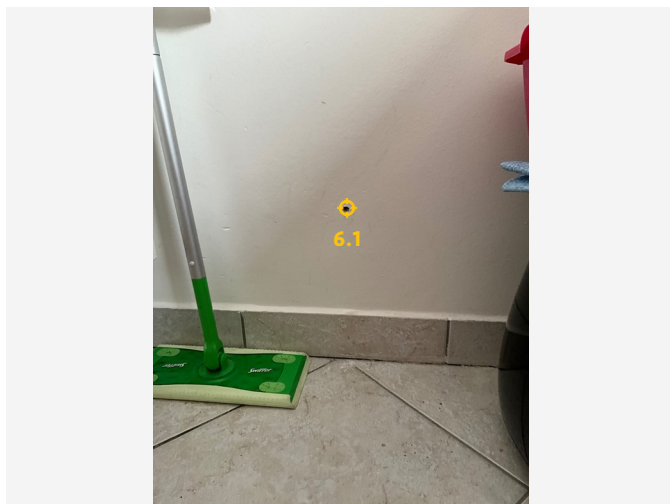
## Fiche 6: Pleister muur

Overzichtsfoto

Detailfoto

Geen asbest

| # | Type | Referentie | Resultaat |
|---|---|---|---|
| 6.1 | Mengmonster | pleister muur | Geen asbest |

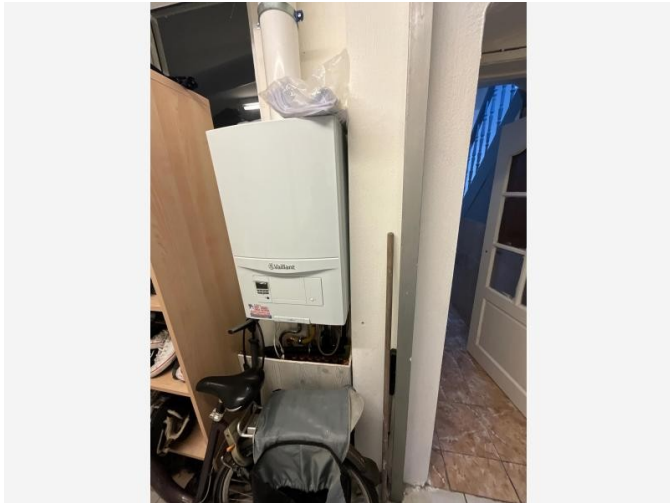
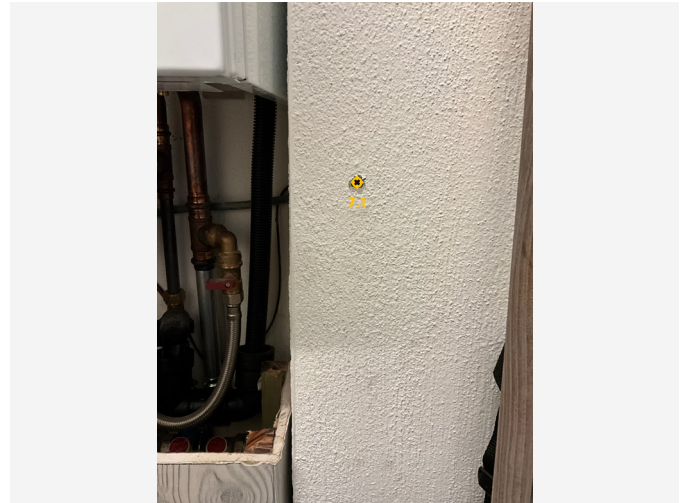
## Fiche 7: Crepi

Overzichtsfoto

Detailfoto

Geen asbest

| # | Type | Referentie | Resultaat |
|---|---|---|---|
| 7.1 | Mengmonster | Crepi | Geen asbest |
