# Asbestinventarisatetest

Moederhoefstraat 60, 2547 Lint

Attestnummer : 20250721-000186.000

**Niet-asbestveilig**

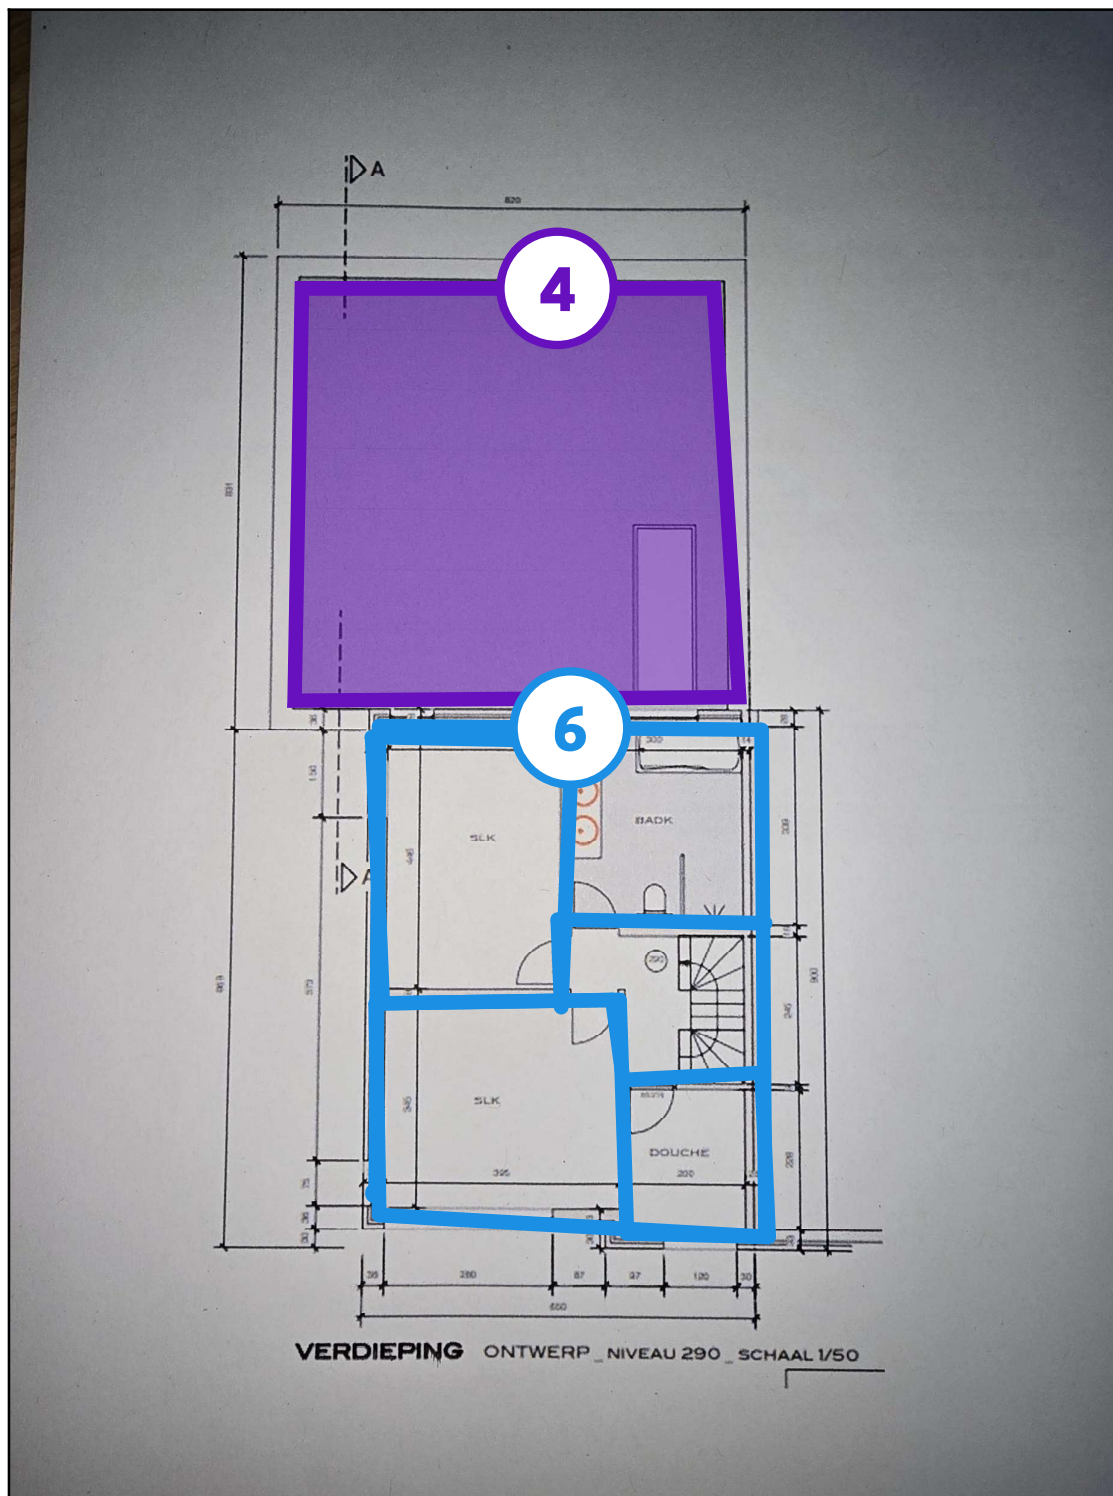
## Plan 1.3: Plan verdieping

| 4. Roofing | Advies | - |

Roofing die werd aangebracht in 2016 bij het zetten van een nieuw plat dak. Deze is niet asbestverdacht. Bijgevolg stellen

wij huidige adviesfiche op. Wij adviseren om bij eventuele dakrenovatiewerken of verwijdering van de roofing alsnog over te gaan tot monsternamen om de aanwezigheid van asbestvezels te kunnen uitsluiten.

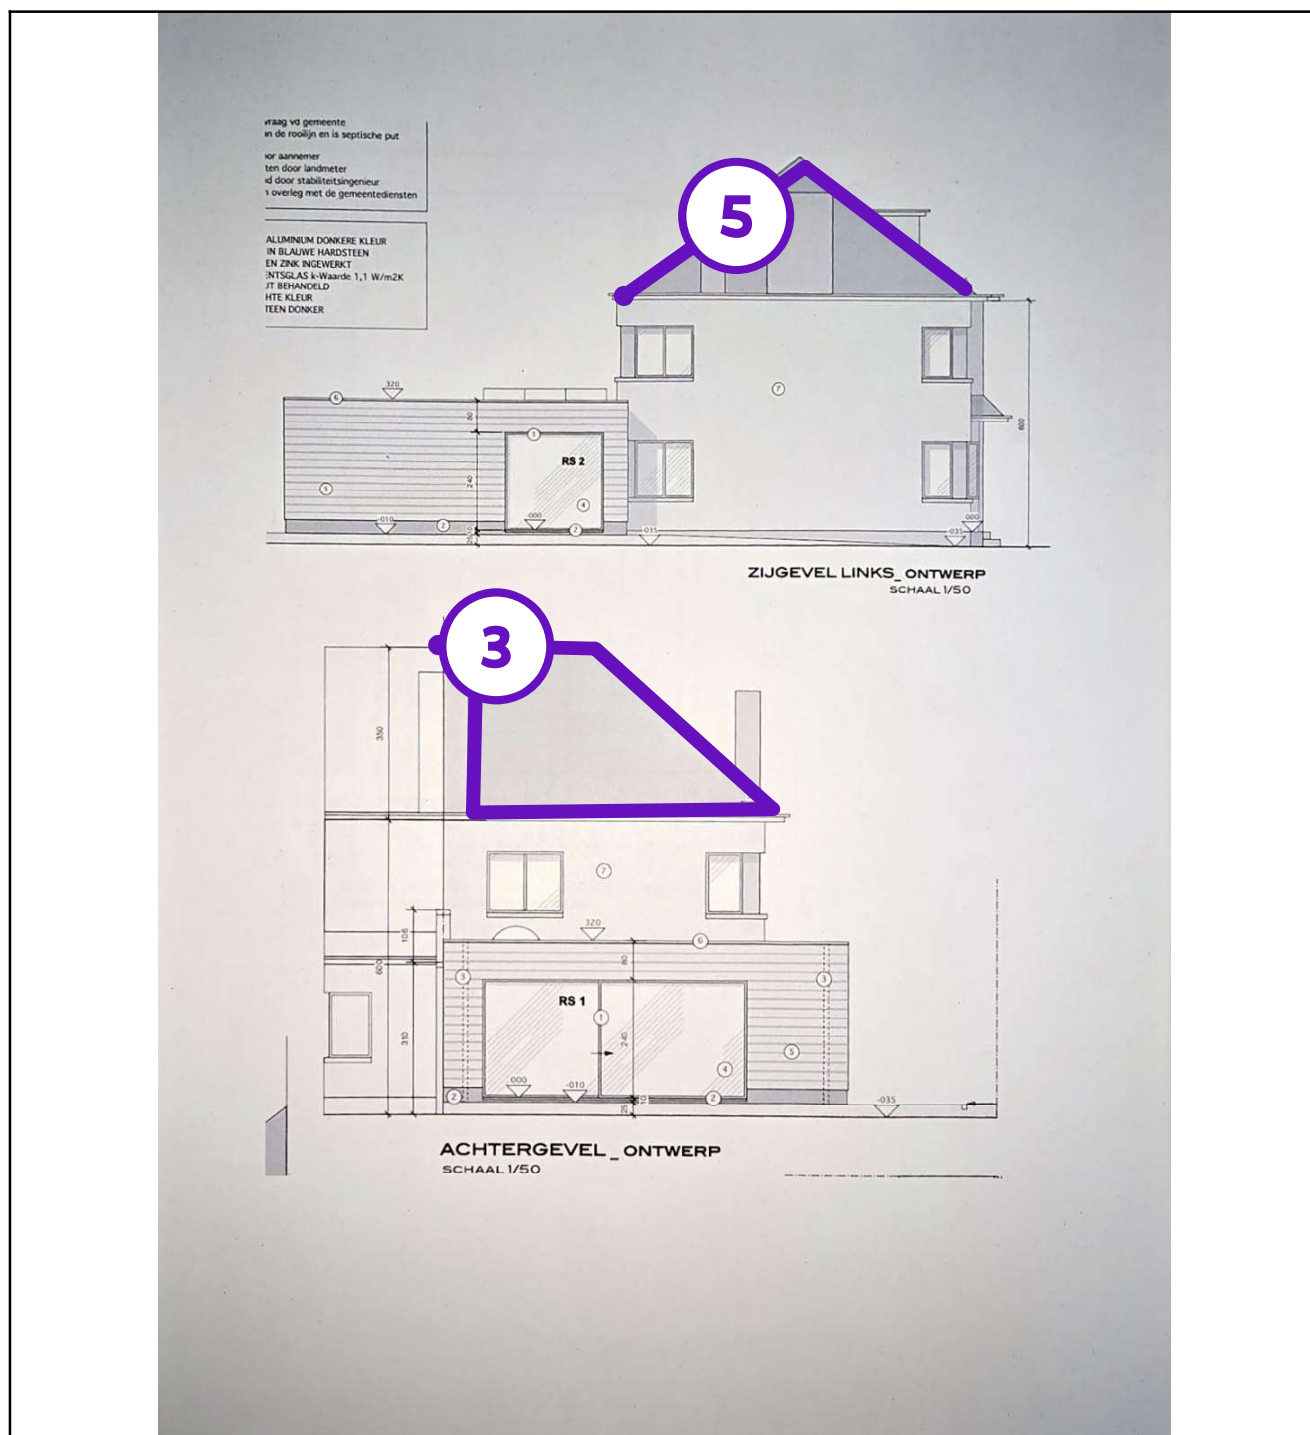
## Plan 1.6: Plan AG + LG

| Beschrijving | Type | Actie |
|---|---|---|
| 3. Onderdak niet waarneembaar | Beperking | - |

| 5. Plafonds/gevels uit niet asbestverdacht materiaal | Advies | - |

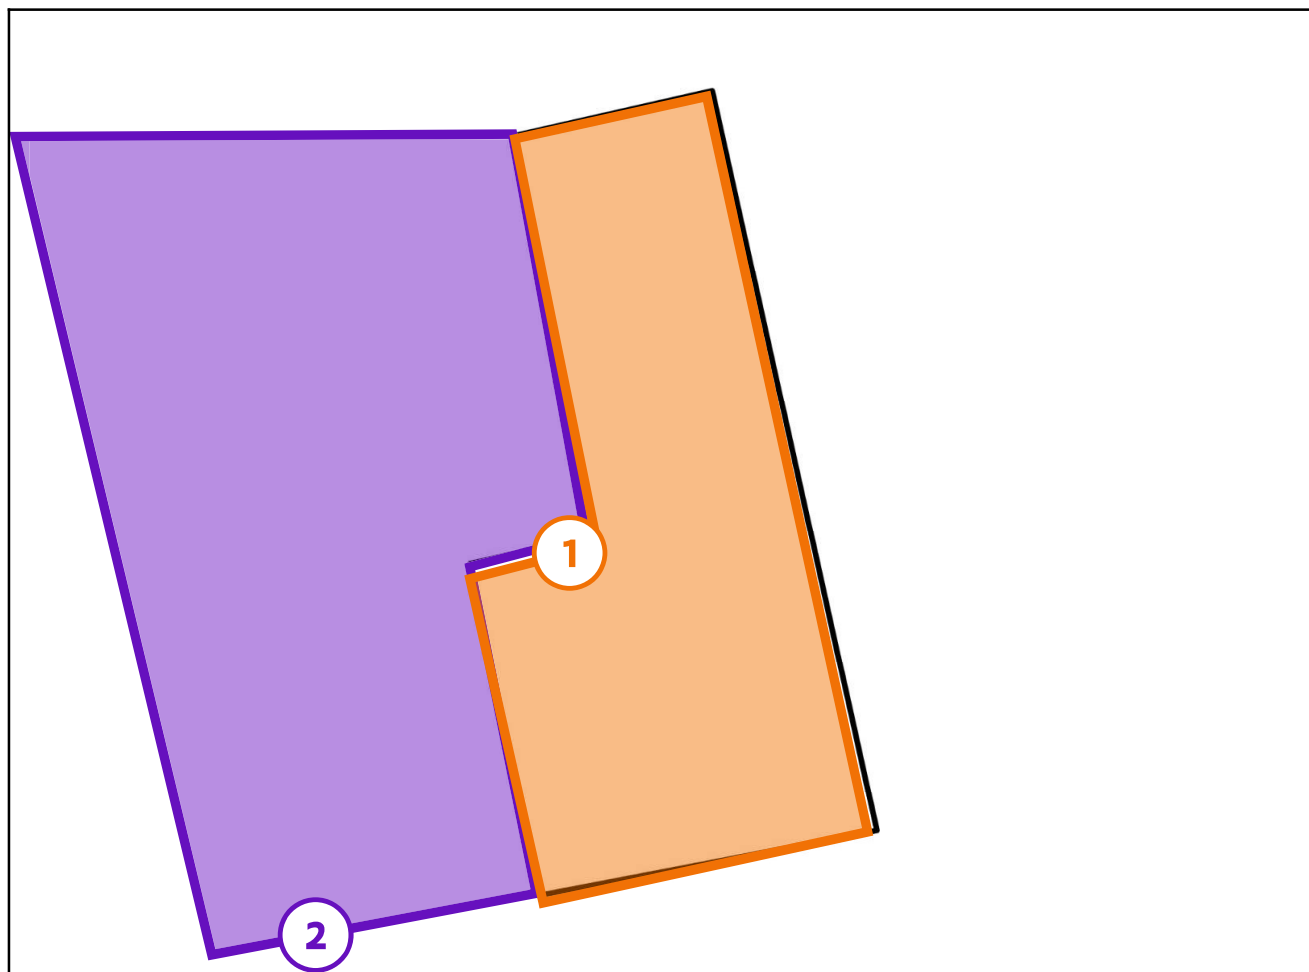
## Plan 2.1: Bijgebouw plan

| Beschrijving | Type | Actie |
|---|---|---|
| 1. Gevelleien | Asbestmateriaal | <a href="#">Verwijderen</a> |
| 2. Overwoekerende vegetatie, onderzoek onmogelijk | Beperking | - |

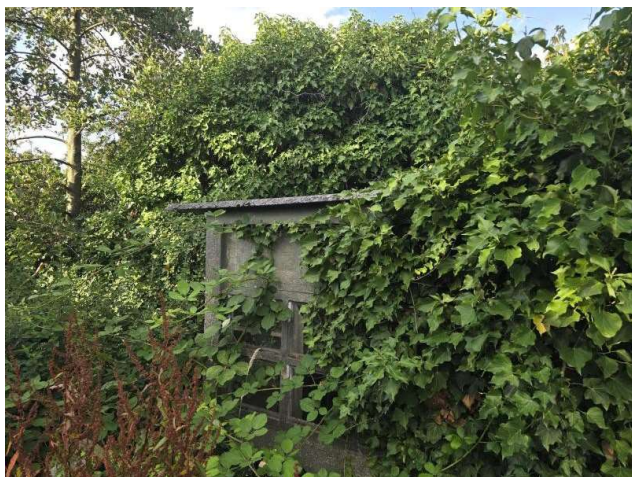
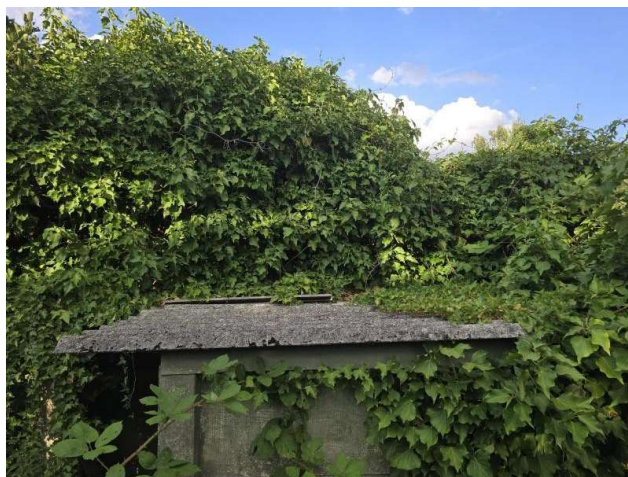
Overzichtsfoto

Detailfoto

Het asbestmateriaal valt onder de mijlpaal van 2034.

| Eindbeoordeling materiaalrisico | Laag materiaalrisico en/of verlaagde kans op vezelvrijgave |

| Gebondenheid | Categorie 1: hechtgebonden in oorsprong |
| Asbestsoort (vezeltype) | Crocidoliet aanwezig |
| Asbestconcentratie | Laag (< 50%) |
| Afschermingsgraad van het gehele materiaal | Geheel of deels vrij aan de buitenlucht |
| Toestand van het materiaal | Licht beschadigd, licht verweerd. Intact calciumsilicaatmateriaal of categorie III 'gebondenheid' |

| Beschrijving | Gevelleien |
| Asbestmateriaal | Dak- en gevelbekleding - Golfplaat |

- Zorg voor een veilig beheer en verwijder dit asbestmateriaal wanneer het bij werken eenvoudig bereikbaar wordt. Controleer de toestand jaarlijks op wijzigingen.

- Eenvoudige handelingen: mag via doe-het-zelf of door werknemer(s) met opleidingsattest eenvoudige handelingen  
Hechgebonden asbesttoepassing die makkelijk te demonteren is zonder risico op vrijgave van asbestdeeltjes.

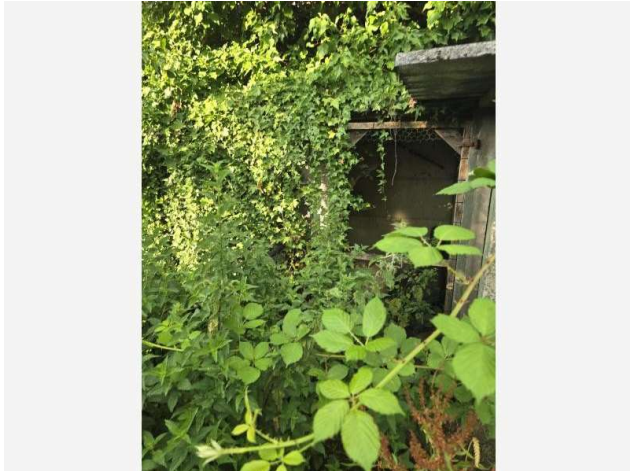
Situeringsfoto

**Reden:** Overwoekerende vegetatie

**Uitleg van de asbestdeskundige:** De vegetatie is zo sterk overwoekerd dat een deel van het inspectiegebied niet toegankelijk is. Als deskundige kunnen wij dan ook geen volledig oordeel vellen over deze onderdelen van het inspectiegebied. Verder onderzoek is noodzakelijk zodra de vegetatie is geruimd. Conform ons inspectieprotocol inspecteren wij geen delen die niet veilig zijn of volledig overwoekerd zijn. De gebieden of ruimtes die we niet hebben kunnen onderzoeken, zijn aangeduid als een beperking.

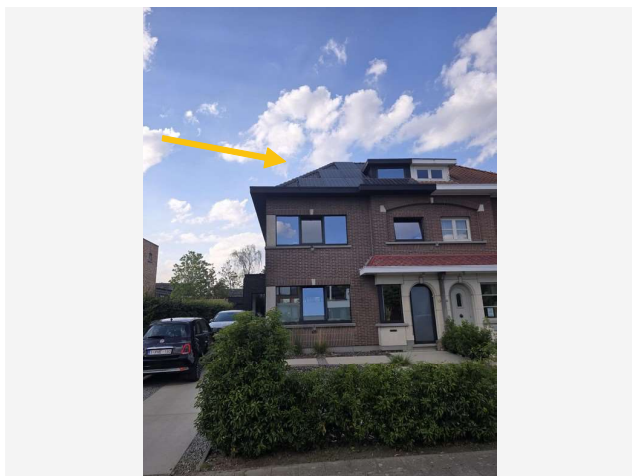
Situeringsfoto

**Reden:** Het te onderzoeken materiaal situeert zich hoger dan 3,50 m te rekenen vanaf een veilige ondergrond

**Uitleg van de asbestdeskundige:** Het onderdak is niet waarneembaar vanwege de hoogte, die meer dan 3,5 meter bedraagt. Door de afwerkingsgraad aan de binnenzijde van de bovenste verdieping is het onderdak niet zichtbaar of inspecteerbaar. We hebben geprobeerd een dakpan op te tillen om het onderdak te inspecteren, maar dit is niet gelukt. Alleen destructief onderzoek kan bepalen of het onderdak al dan niet asbesthoudend is (type menuiserite).

| (Asbest)materiaal | Plaat, paneel, tablet - Type Menuiserite |
| Karakterisatie | Asbest (verdacht) |

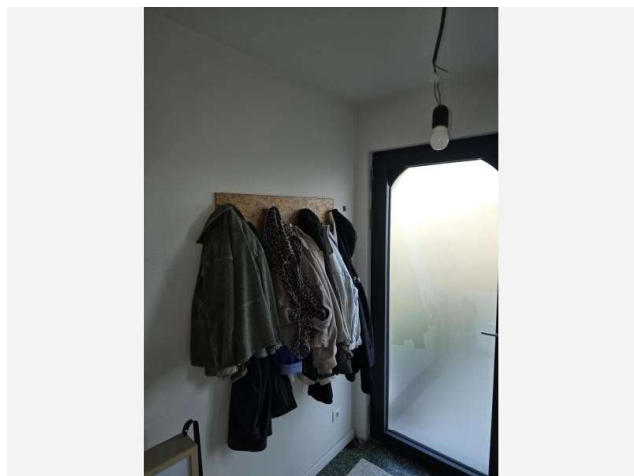
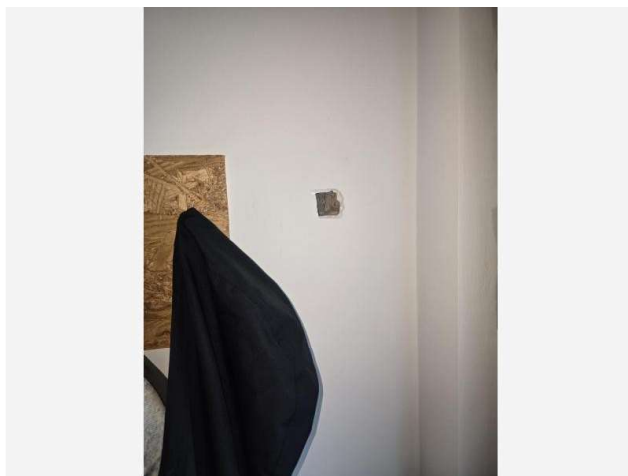
Overzichtsfoto

Detailfoto

Geen asbest

| # | Type | Referentie | Resultaat |
|---|---|---|---|
| 6.1 | Mengmonster | MM01: Pleisterwerk | Geen asbest |
