# Asbestinventarisatattest

Heideland 36, 2640 Mortsel

Attestnummer : 20250904-000245.000

**Niet-asbestveilig**

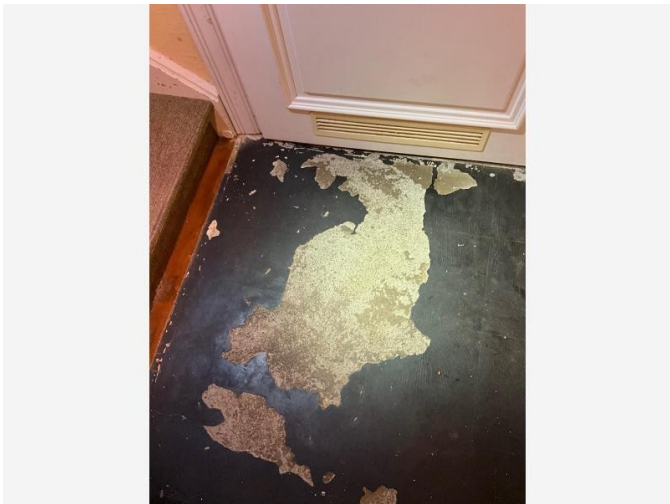
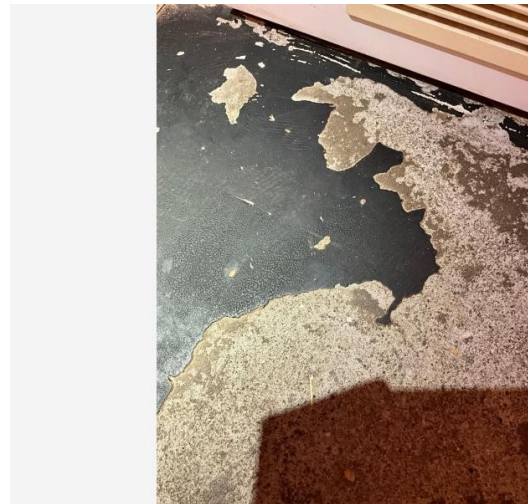
Het asbestmateriaal valt onder de mijlpaal van 2040.

Verwijderen

| Eindbeoordeling materiaalarisico | Verhoogd materiaalarisico en/of verhoogde kans op vezelvrijgave |

| Gebondenheid | Categorie 1: hechtgebonden in oorsprong |
| Asbestsoort (vezeltype) | Alleen chrysotiel |
| Asbestconcentratie | Laag (< 50%) |
| Toestand van het materiaal | Matig beschadigd, matig verweerd |

| # | Type | Referentie | Resultaat |
|---|---|---|---|
| 1.1 | Mengmonster | Bitumen lijmlaag traphal | Chrysotiel |

| Beschrijving | Lijmlaag traphal |

- Verwijder dit asbestmateriaal zo snel mogelijk. Volg de toestand goed op.

- Hermetische zone (erkend asbestverwijderaar)  
Bij het verwijderen van de lijm veranderd de gebondenheid naar een losgebonden toestand, vandaar de keuze voor hermetische zone.

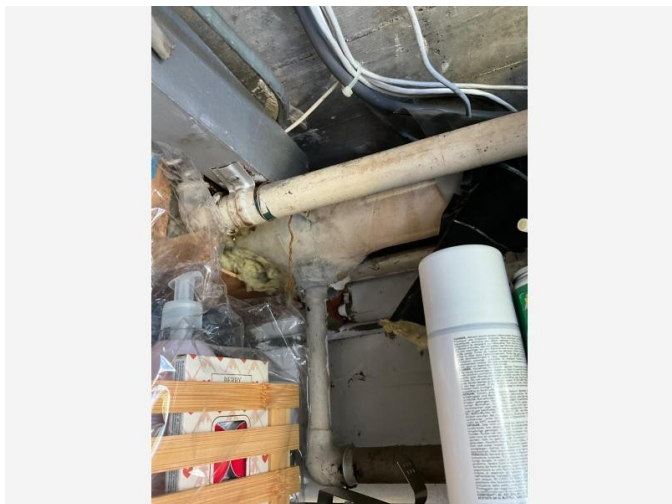
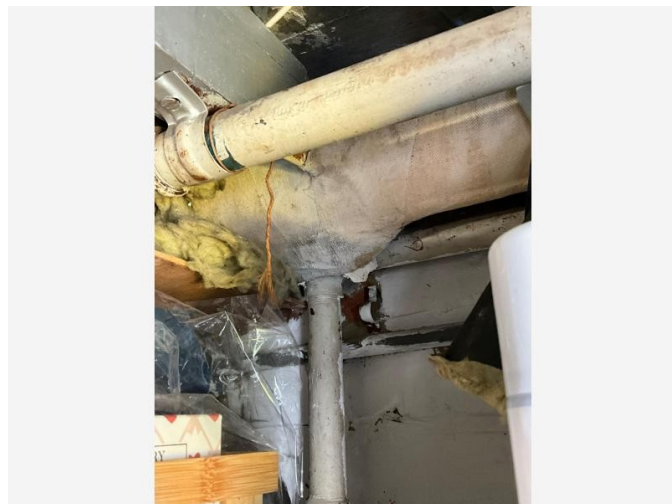
Het asbestmateriaal valt onder de mijlpaal van 2034.

Verwijderen

| Eindbeoordeling materiaalrisico | Verhoogd materiaalrisico en/of verhoogde kans op vezelvrijgave |

| Gebondenheid | Categorie 2: niet-hechtgebonden met matrix |
| Asbestsoort (vezeltype) | Amfibool aanwezig, uitgezonderd crocidoliet |
| Asbestconcentratie | Hoog ( $\geq 50\%$ ) |
| Toestand van het materiaal | Licht beschadigd, licht verweerd. Intact calciumsilicaatmateriaal of categorie III 'gebondenheid' |

| # | Type | Referentie | Resultaat |
|---|---|---|---|
| 2.1 | Mengmonster | Leidingisolatie | Amosiet |

| Beschrijving | Leidingisolatie |

- Verwijder dit asbestmateriaal zo snel mogelijk. Volg de toestand goed op.

- Hermetische zone (erkend asbestverwijderaar)  
Gipsisolatie wordt losgesneden van dragermateriaal (leiding), asbesthoudend gips zal gemakkelijk verbrossen en is losgebonden. Om geen asbestvezels te verspreiden naar de omgeving, dient dit in hermetische zone verwijderd te worden.

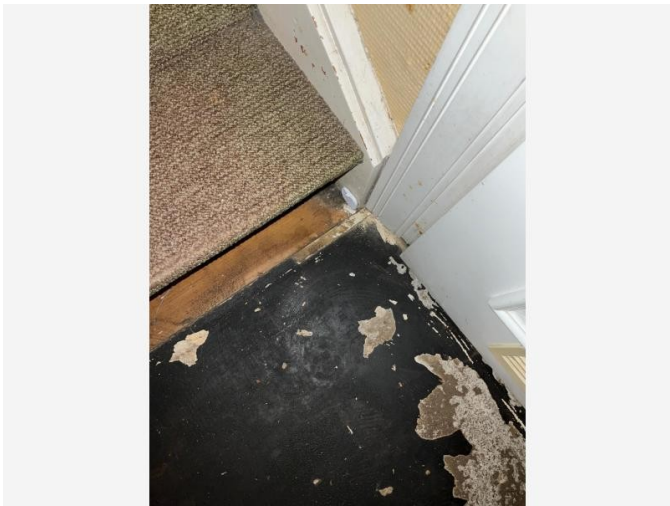
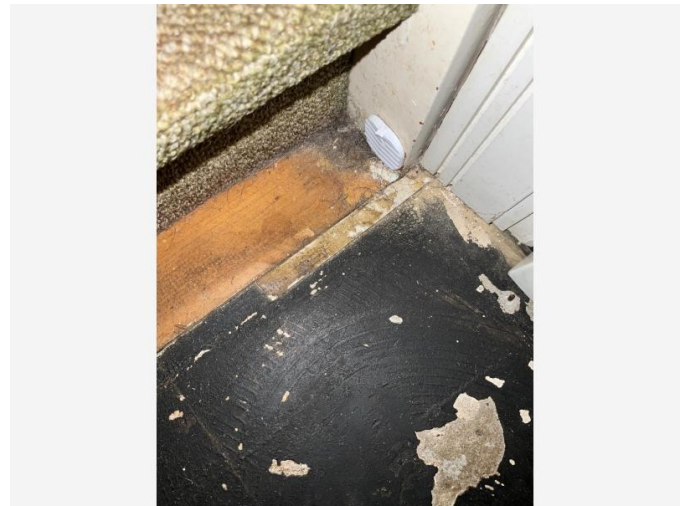
Het asbestmateriaal valt onder de mijlpaal van 2040.

Verwijderen

| Eindbeoordeling materiaalisico | Verhoogd materiaalisico en/of verhoogde kans op vezelvrijgave |

| Gebondenheid | Categorie 1: hechtgebonden in oorsprong |
| Asbestsoort (vezeltype) | Alleen chrysotiel |
| Asbestconcentratie | Laag (< 50%) |
| Toestand van het materiaal | Matig beschadigd, matig verweerd |

| # | Type | Referentie | Resultaat |
|---|---|---|---|
| 3.1 | Puntmonster | Colovinyl tegel stukje | Chrysotiel |

| Beschrijving | Colovinyl tegel stukje |

- Verwijder dit asbestmateriaal zo snel mogelijk. Volg de toestand goed op.

- Hermetische zone (erkend asbestverwijderaar)  
Stukje tegel wordt mee verwijderd met de lijm.

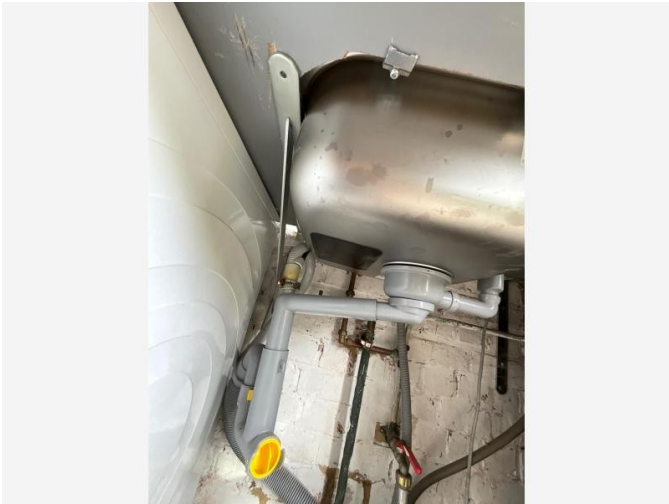
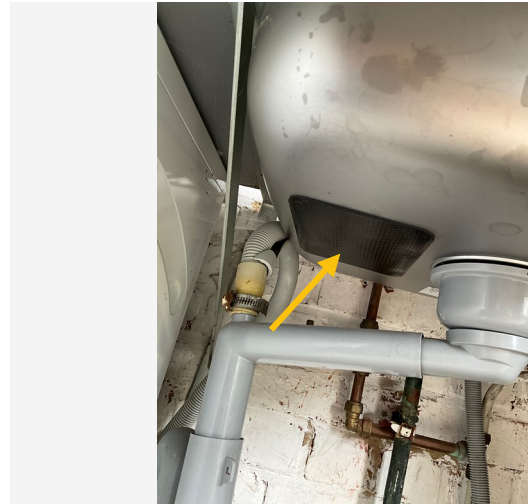
Het asbestmateriaal valt onder de mijlpaal van 2040.

Zorgvuldig beheren

| Eindbeoordeling materiaalrisico | Zeer laag materiaalrisico en/of zeer lage kans op vezelvrijgave |

| Gebondenheid | Categorie 1: hechtgebonden in oorsprong |
| Asbestsoort (vezeltype) | Alleen chrysotiel |
| Toestand van het materiaal | Onbeschadigd, niet verweerd |

| Beschrijving | Anti-dreunplaatje |

- Zorg voor een veilig beheer. Vermijd het beschadigen van het asbestmateriaal. Controleer de toestand jaarlijks op wijzigingen.

- Eenvoudige handelingen: mag via doe-het-zelf of door werknemer(s) met opleidingsattest eenvoudige handelingen zonder breken of schuren verwijderen om stof te vermijden, daarbij een FFP3-masker dragen + handschoenen en het materiaal meteen dubbel verpakken, waarna het afgevoerd wordt naar een erkend asbestinzamelpunt of containerpark voor gevaarlijk afval.

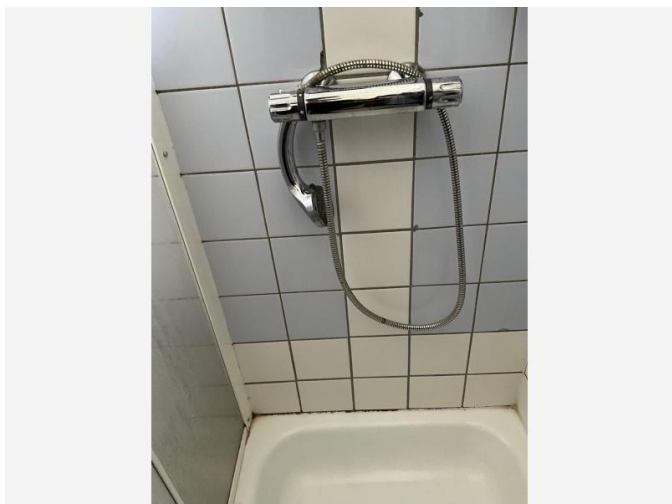
In het inspectieprotocol is een monstername van tegellijm verplicht om dit te identificeren als niet-asbesthoudend. Er waren geen facturen ter beschikking die bevestigen dat de tegels na 2001 waren geplaatst. Er waren geen bestaande beschadigingen aan de wandtegels om de lijm voldoende te kunnen inspecteren. Om dit af te toetsen is het aangewezen om bij eventuele renovatiewerken aan de tegels verder onderzoek/staalname te laten uitvoeren ter controle.

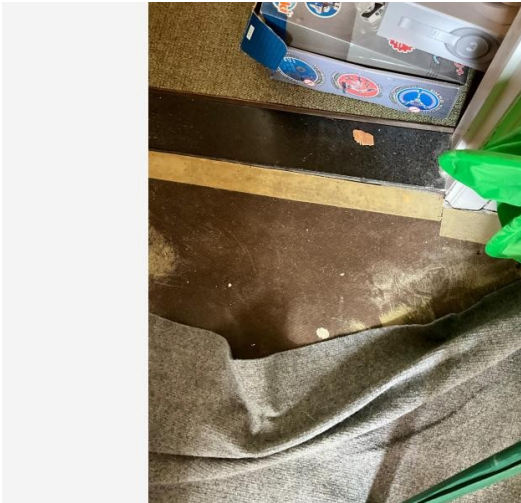
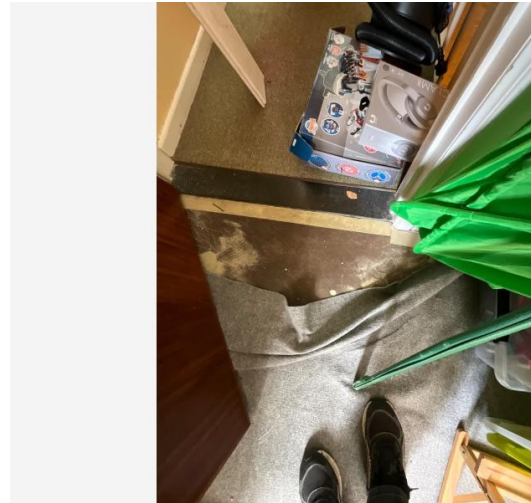
## Fiche 7: Bitumen vloerzeil berging

Geen asbest

| # | Type | Referentie | Resultaat |
|---|---|---|---|
| 7.1 | Puntmonster | Bitumen vloerzeil berging | Geen asbest |

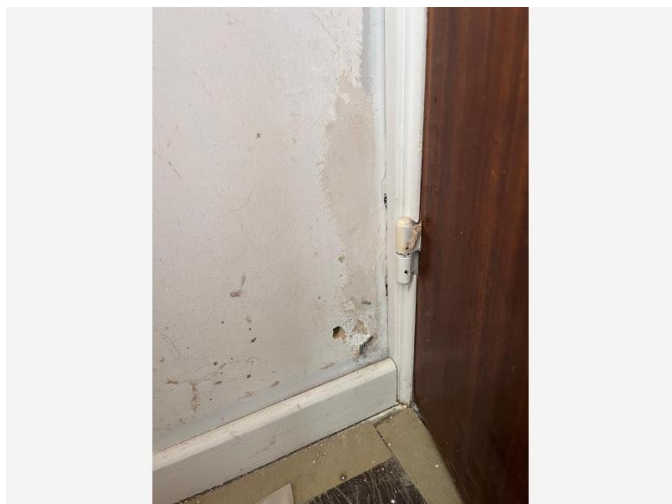
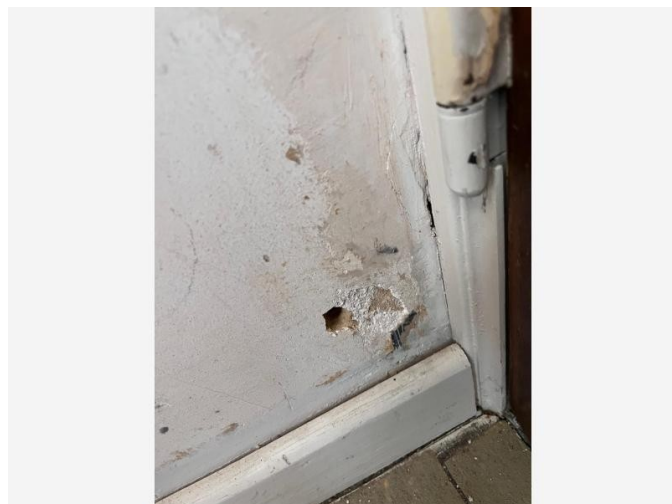
## Fiche 8: Pleister wand

Geen asbest

| # | Type | Referentie | Resultaat |
|---|---|---|---|
| 8.1 | Mengmonster | Pleister wand | Geen asbest |

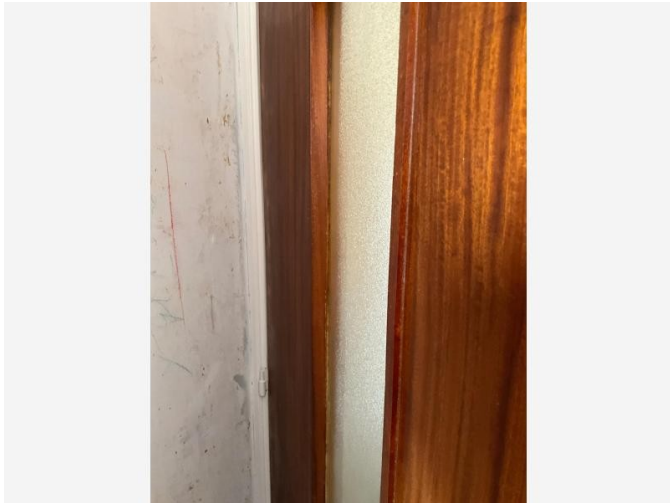
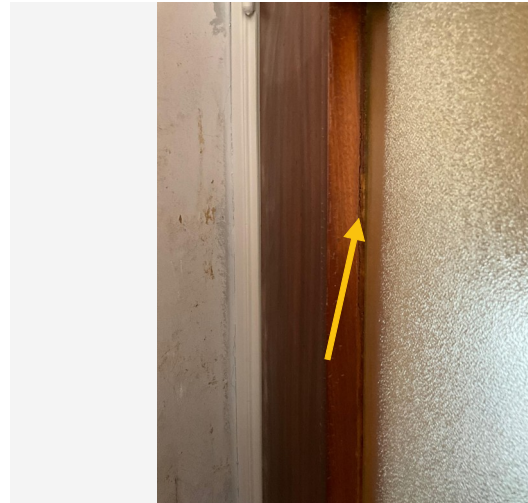
## Fiche 9: Mastiek binnendeur berging

Geen asbest

| # | Type | Referentie | Resultaat |
|---|---|---|---|
| 9.1 | Puntmonster | Mastiek binnendeur berging | Geen asbest |

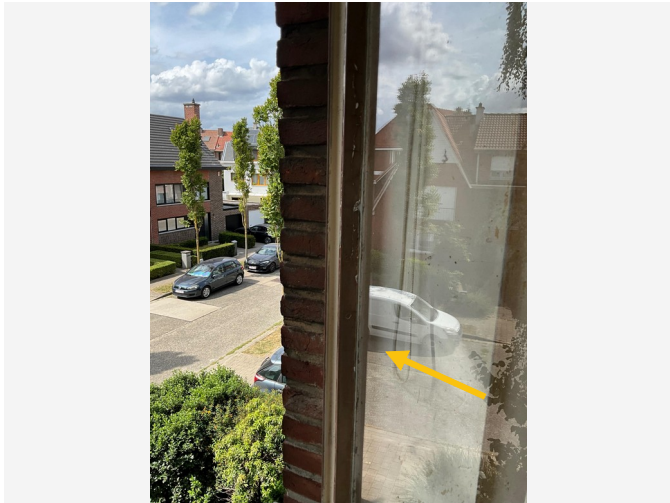
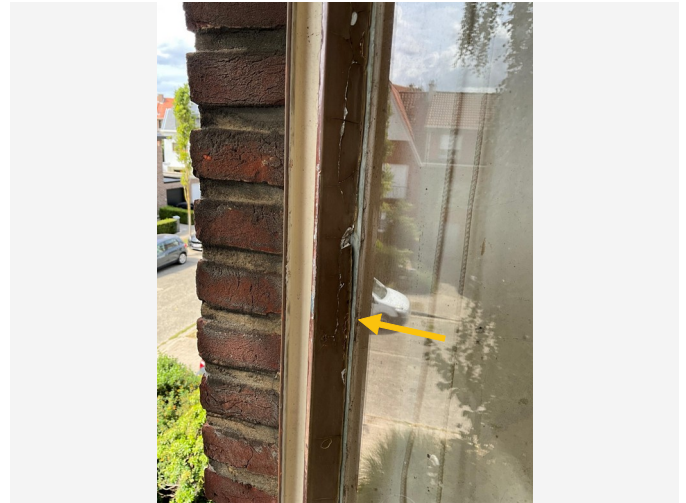
## Fiche 10: Mastiek raam berging

Geen asbest

| # | Type | Referentie | Resultaat |
|---|---|---|---|
| 10.1 | Puntmonster | Mastiek raam berging | Geen asbest |

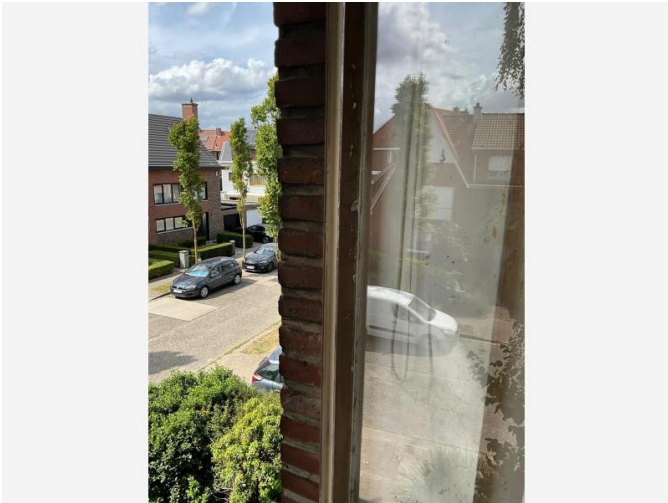
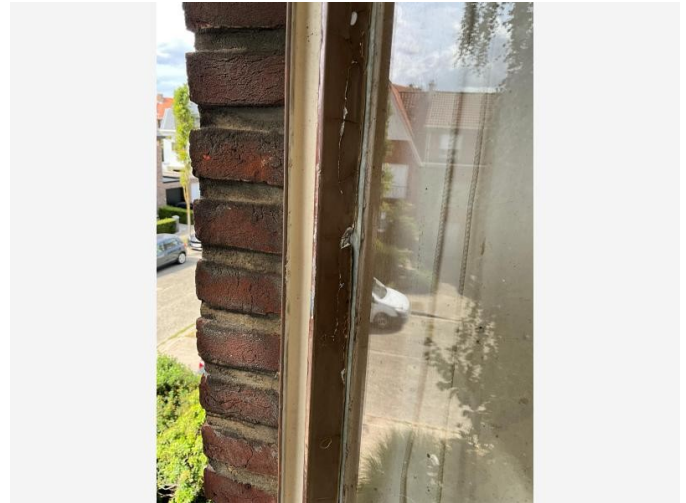
## Fiche 11: Stopverf raam berging

Geen asbest

| # | Type | Referentie | Resultaat |
|---|---|---|---|
| 11.1 | Puntmonster | Stopverf | Geen asbest |

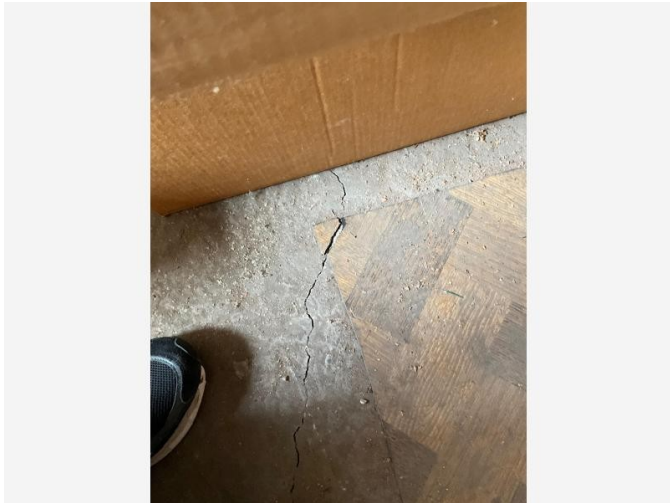
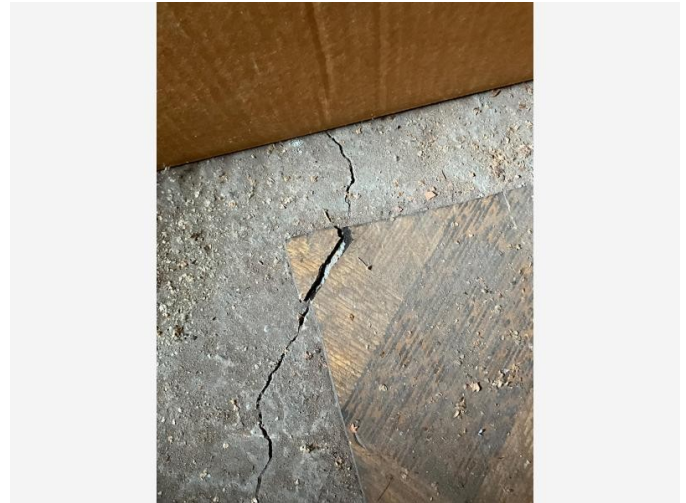
## Fiche 12: Vloerzeil zolder

Geen asbest

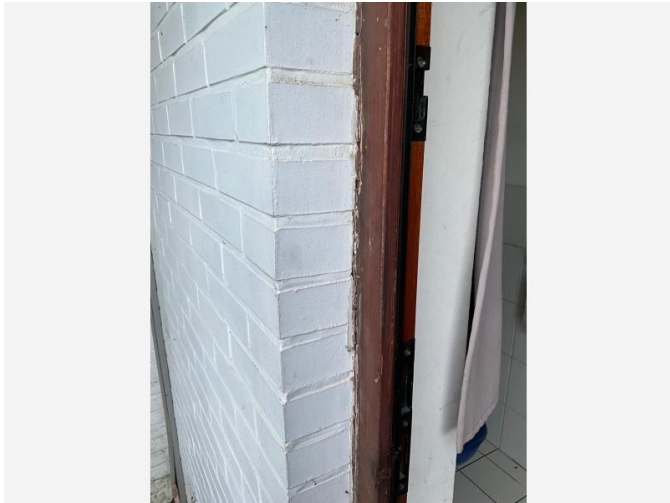
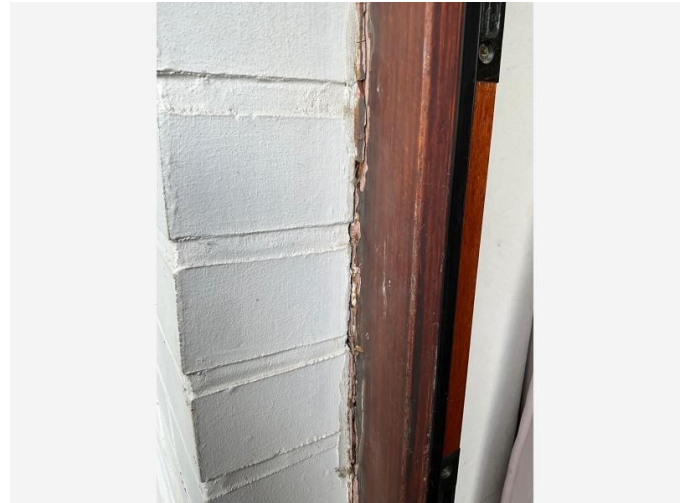
## Fiche 13: Mastiek ramen GVL achtergevel

Geen asbest

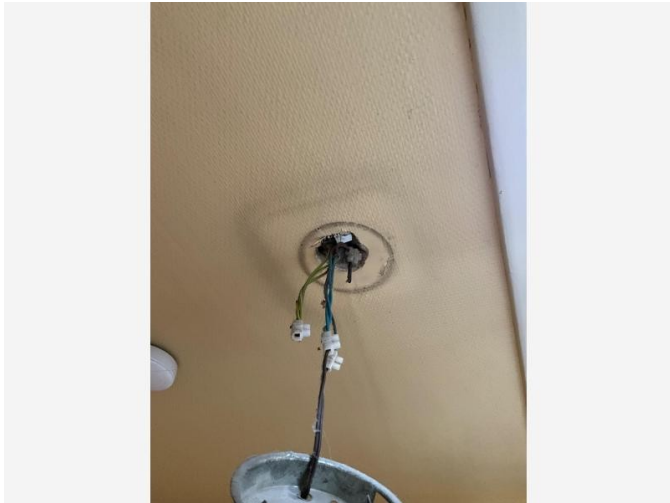
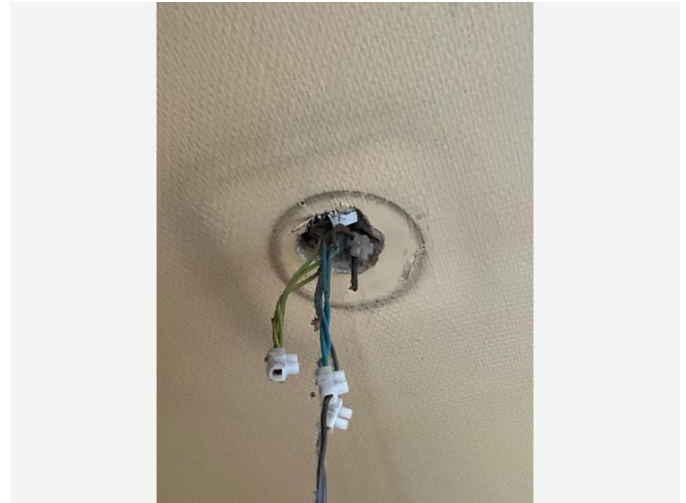
## Fiche 14: Pleister plafond

Geen asbest
