# Asbestinventarisatetest

Wouter Haecklaan 3/3bis, 2100 Antwerpen

Attestnummer : 20250903-000294.000

Uitgegeven op : 03.09.2025

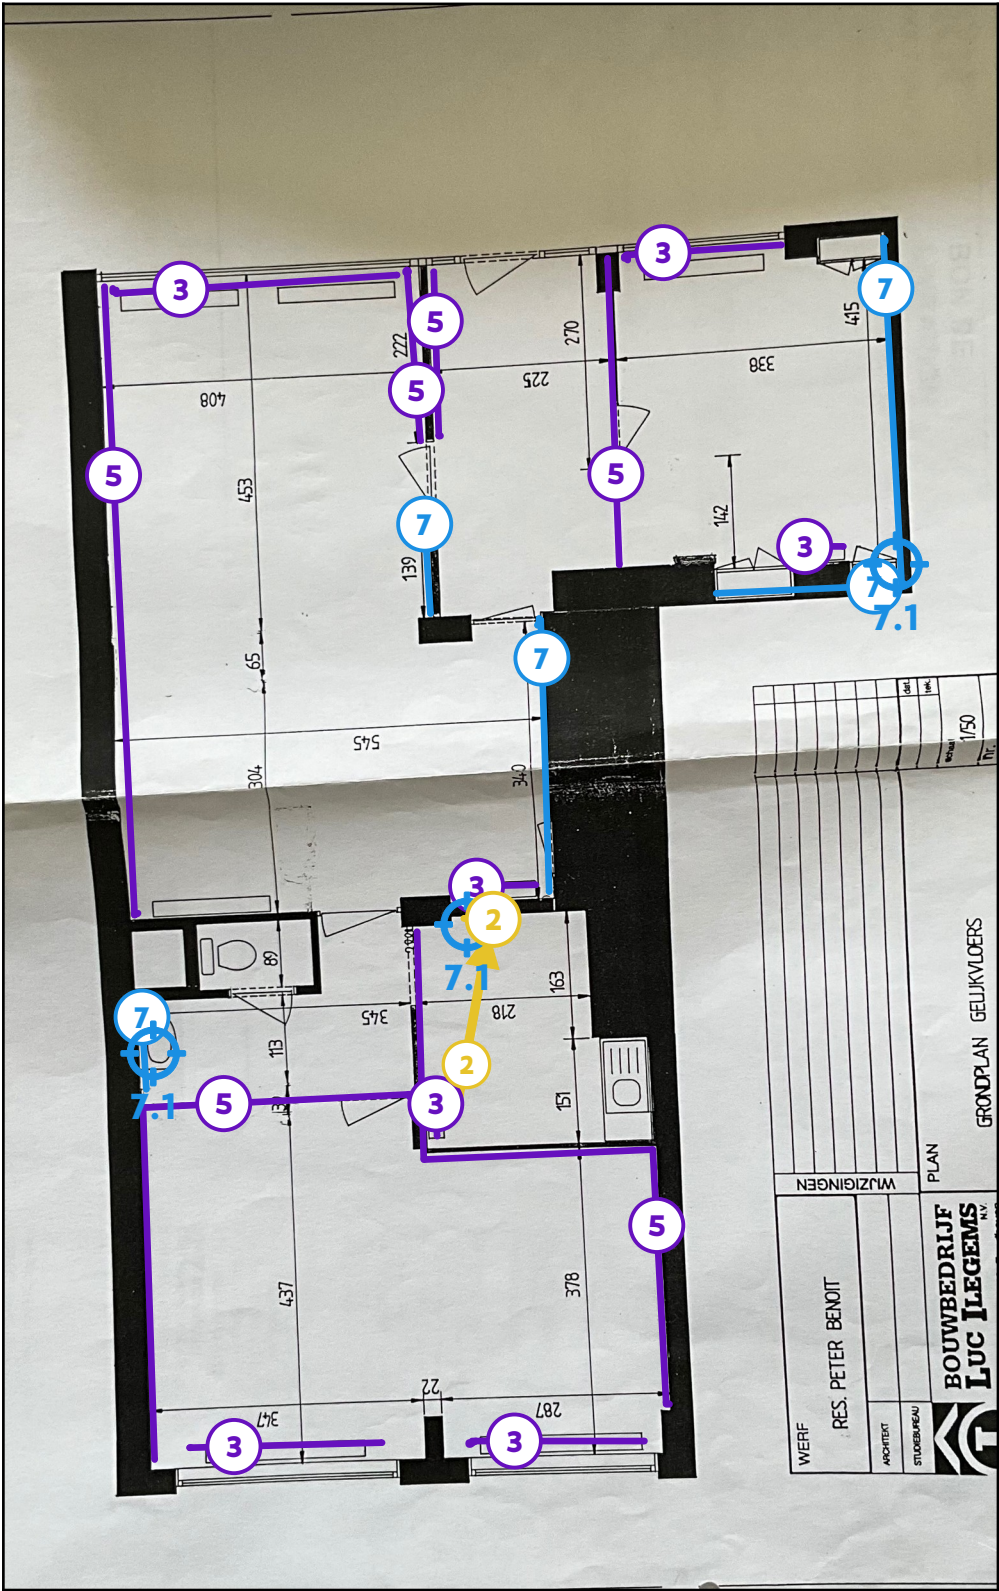
# Plan 1.1: Plattegrond

| 2. Zekeringskast | Asbestmateriaal | Zorgvuldig beheren |

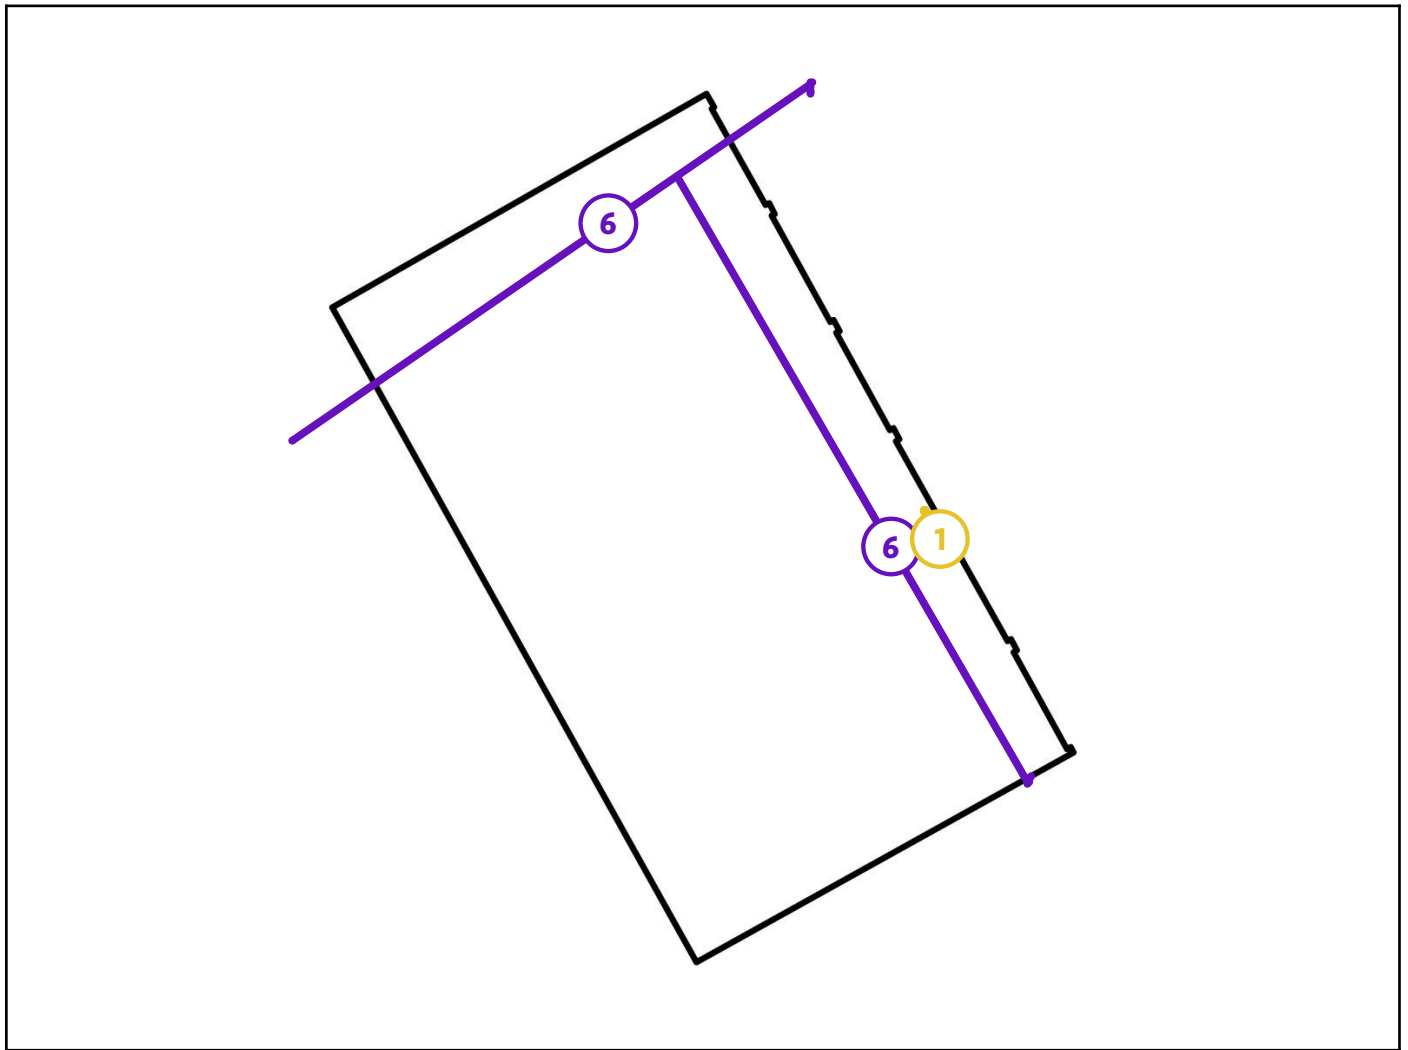
## Plan 1.3: Kelderberging

| Beschrijving | Type | Actie |
|---|---|---|
| 1. Bakeliet schakelaar | Asbestmateriaal | Zorgvuldig beheren |

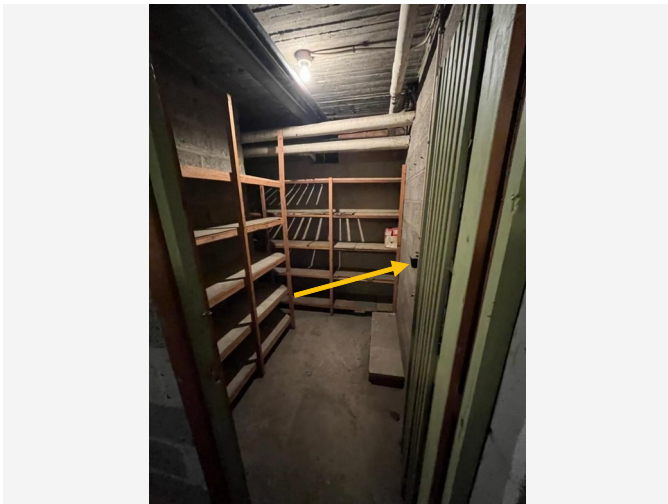
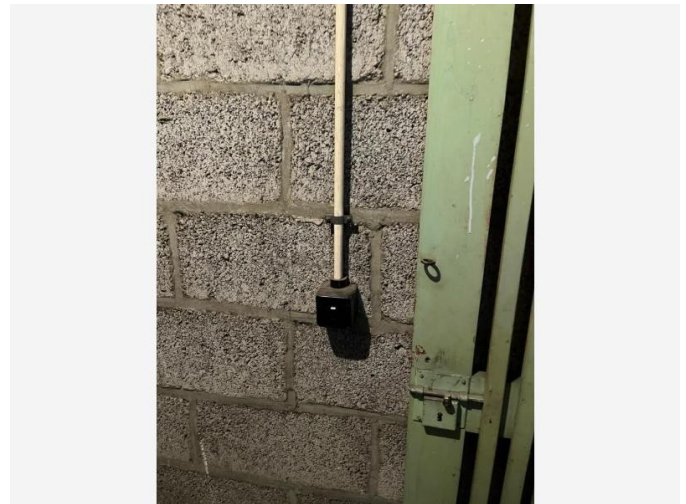
Het asbestmateriaal valt onder de mijlpaal van 2040.

| Eindbeoordeling materiaalrisico | Laag materiaalrisico en/of verlaagde kans op vezelvrijgave |

| Asbestsoort (vezeltype) | Crocidoliet aanwezig |
| Asbestconcentratie | Laag (< 50%) |
| Toestand van het materiaal | Onbeschadigd, niet verweerd |

| Beschrijving | Bakeliet schakelaar |

- Zorg voor een veilig beheer. Vermijd het beschadigen van het asbestmateriaal. Controleer de toestand jaarlijks op wijzigingen.

- Eenvoudige handelingen: mag via doe-het-zelf of door werknemer(s) met opleidingsattest eenvoudige handelingen  
U mag deze zelf verwijderen. afvoeren op de daarvoor voorziene plek op containerpark.

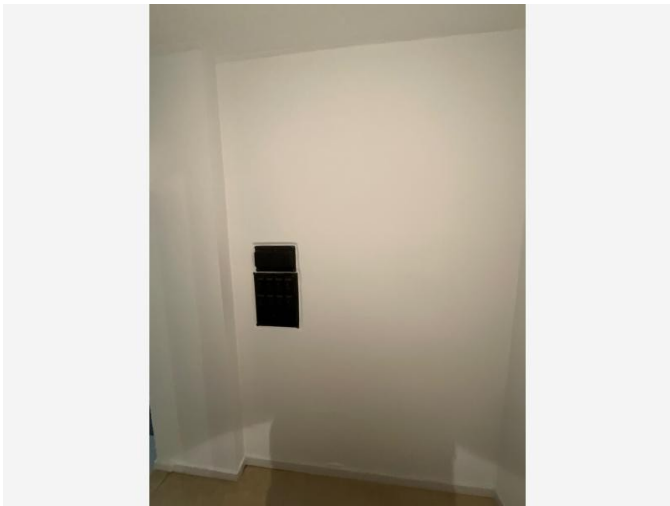
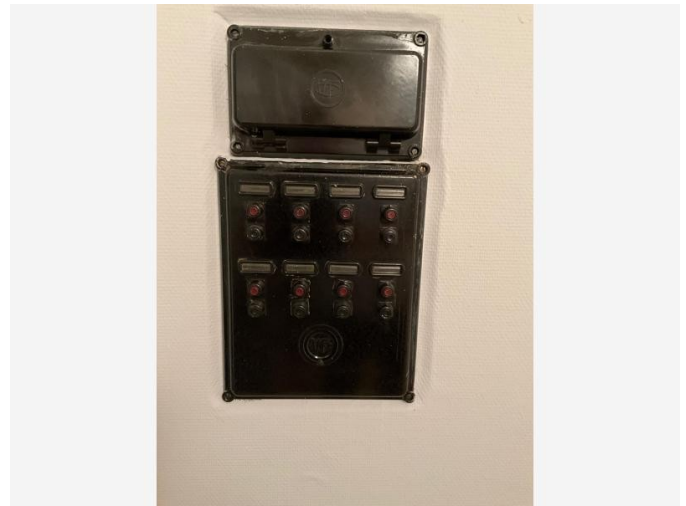
Het asbestmateriaal valt onder de mijlpaal van 2040.

| Eindbeoordeling materiaalrisico | Laag materiaalrisico en/of verlaagde kans op vezelvrijgave |

| Asbestsoort (vezeltype) | Crocidoliet aanwezig |
| Asbestconcentratie | Laag (< 50%) |
| Toestand van het materiaal | Onbeschadigd, niet verweerd |

| Beschrijving | Zekeringskast |

- Zorg voor een veilig beheer. Vermijd het beschadigen van het asbestmateriaal. Controleer de toestand jaarlijks op wijzigingen.

- Eenvoudige handelingen: mag via doe-het-zelf of door werknemer(s) met opleidingsattest eenvoudige handelingen  
U mag deze zelf verwijderen.

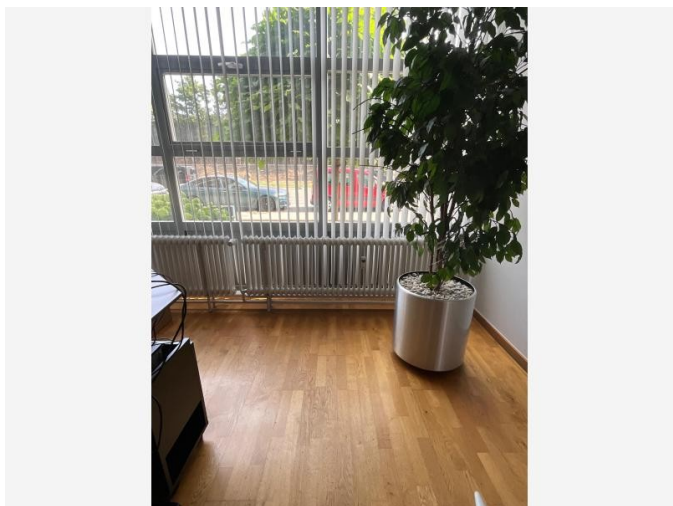
Vrije foto

Oude radiatoren kunnen asbesthoudende pakkingen bevatten.

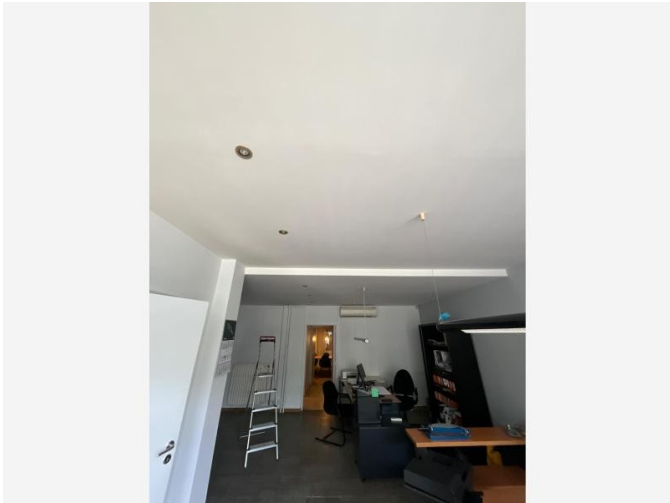
Vrije foto

Plafonds in gyproc.

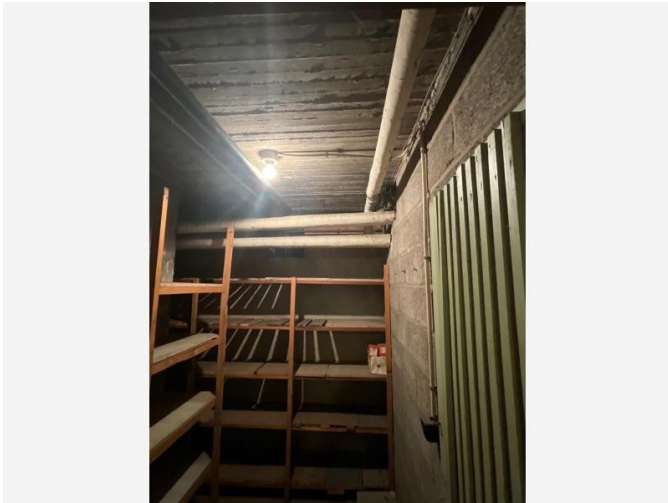
Vrije foto

Door de kelderberging loopt mogelijks asbesthoudende leidingisolatie. Deze valt onder het attest van de gemeenschappelijke delen.

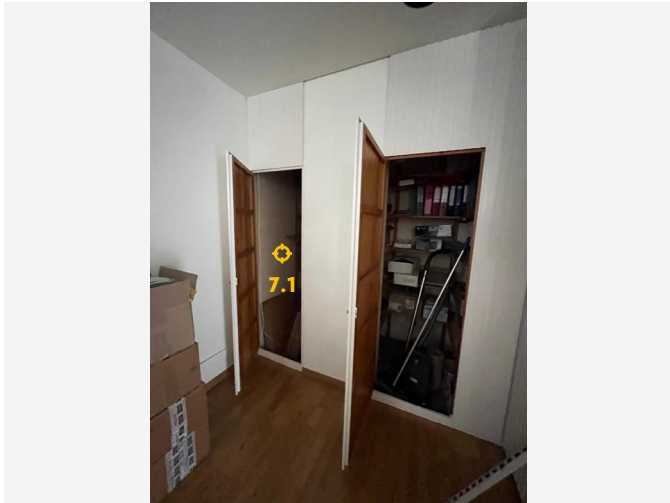
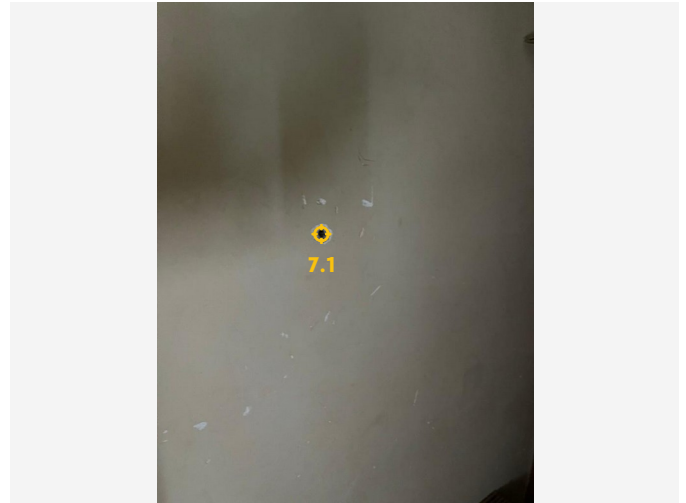
## Fiche 7: Muur pleister

Geen asbest

| # | Type | Referentie | Resultaat |
|---|---|---|---|
| 7.1 | Mengmonster | Pleister muur | Geen asbest |
