# Asbestinventarisatetest

Henri Dunantstraat 51, 2650 Edegem

Attestnummer : 20240813-000270.000

Uitgegeven op : 13.08.2024

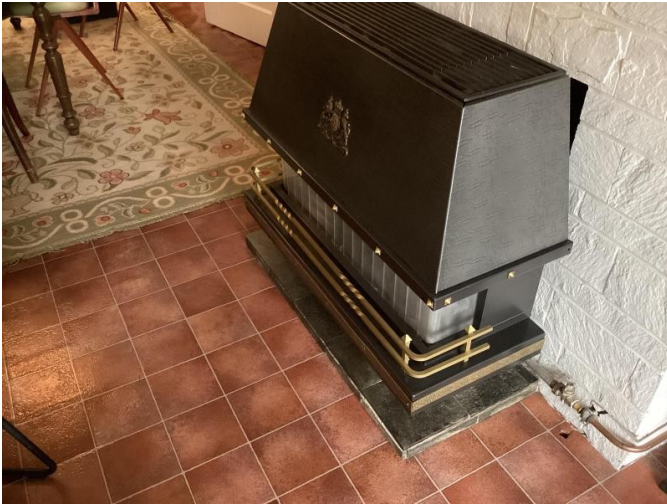
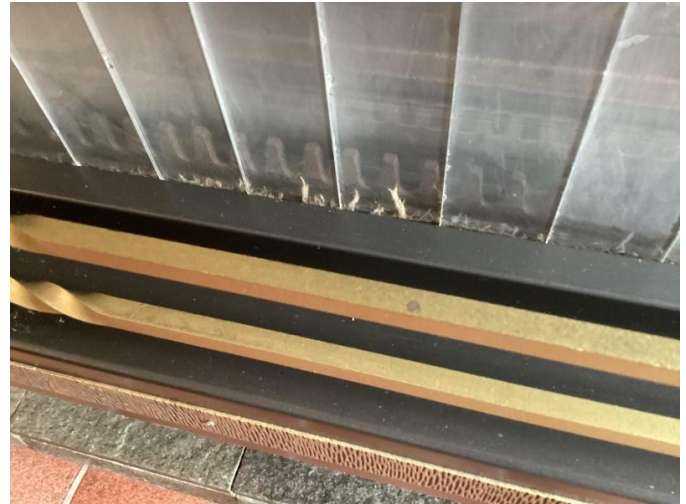
Het asbestmateriaal valt onder de mijlpaal van 2034.

| Eindbeoordeling materiaalrisico | Laag materiaalrisico en/of verlaagde kans op vezelvrijgave |

| Gebondenheid | Categorie 3: niet-hechtgebonden met weinig of geen matrix |
| Asbestsoort (vezeltype) | Alleen chrysotiel |
| Asbestconcentratie | Hoog (>= 50%) |
| Afschermingsgraad van het gehele materiaal | Enkel randen niet afgeschermd maar geen contact met binnenluchtstromen |
| Toestand van het materiaal | Licht beschadigd, licht verweerd. Intact calciumsilicaatmateriaal of categorie III 'gebondenheid' |

| Beschrijving | Koord in kachel |
| Asbestmateriaal | Koord, lint, band, strip |
| Hoeveelheid (lengte - omtrek - aantal) | • 1,50 m - 0,50 cm - 1 stuk |

Verwijderen

- Zorg voor een veilig beheer. Vermijd het beschadigen van het asbestmateriaal. Controleer de toestand jaarlijks op wijzigingen.

- Eenvoudige handelingen: mag via doe-het-zelf of door werknemer(s) met opleidingsattest eenvoudige handelingen  
Kan door particulier verwijderd worden.

Draag steeds handschoenen en een ffp3 mondmasker.

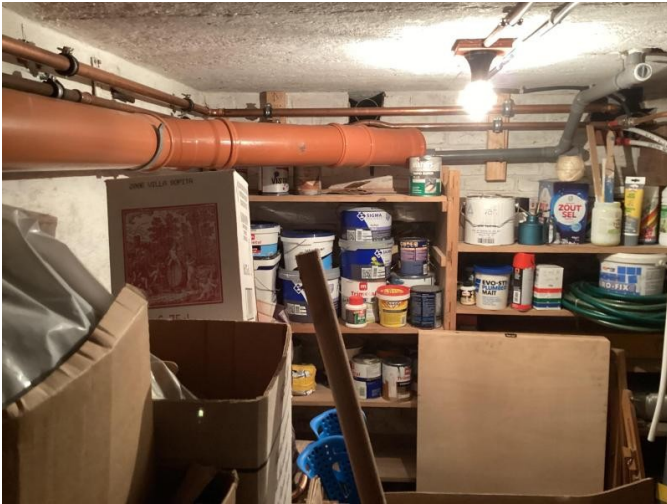
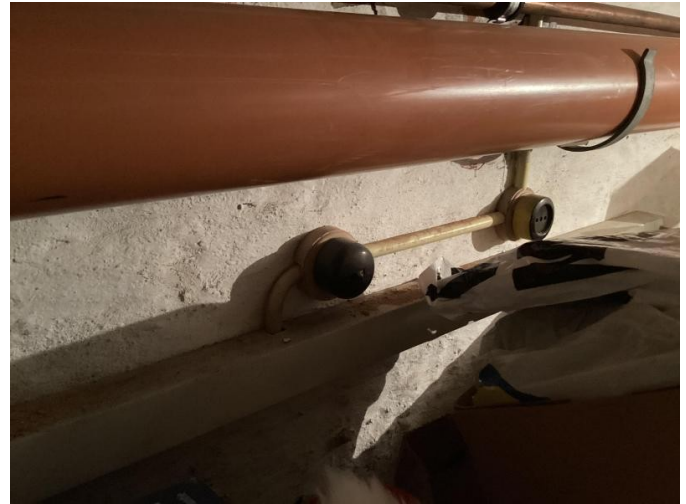
Het asbestmateriaal valt onder de mijlpaal van 2040.

| Eindbeoordeling materiaalrisico | Laag materiaalrisico en/of verlaagde kans op vezelvrijgave |

| Gebondenheid | Categorie 1: hechtgebonden in oorsprong |
| Asbestsoort (vezeltype) | Crocidoliet aanwezig |
| Asbestconcentratie | Laag (< 50%) |
| Afschermingsgraad van het gehele materiaal | Geheel of deels (ook) vrij aan de binnenlucht |
| Toestand van het materiaal | Onbeschadigd, niet verweerd |

| Beschrijving | Bakeliet |
| Asbestmateriaal | Plaat, paneel, tablet - Type Bakeliet |

Zorgvuldig beheren

- Zorg voor een veilig beheer. Vermijd het beschadigen van het asbestmateriaal. Controleer de toestand jaarlijks op wijzigingen.

- Eenvoudige handelingen: mag via doe-het-zelf of door werknemer(s) met opleidingsattest eenvoudige handelingen  
Kan door particulier verwijderd worden zonder breken of beschadigen bij verwijderen.

Draag steeds handschoenen en een ffp3 mondmasker.

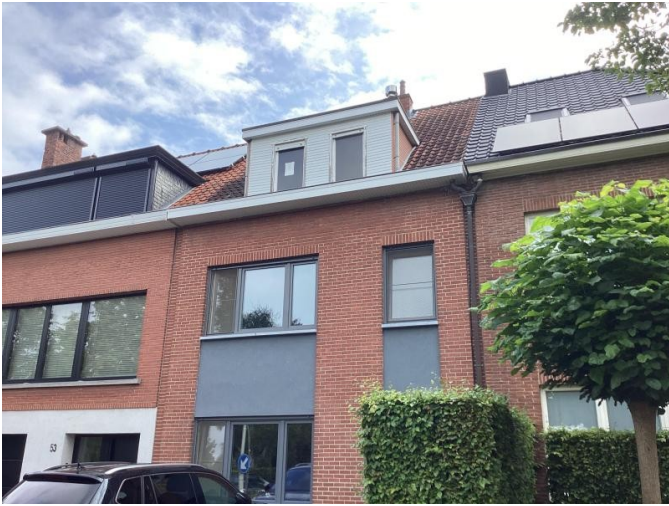
Situeringsfoto

### Tijdelijke beperking

**Reden:** Het te onderzoeken materiaal situeert zich hoger dan 3,50 m te rekenen vanaf een veilige ondergrond

**Uitleg van de asbestdeskundige:** Het dak bevindt zich hoger dan 6m.

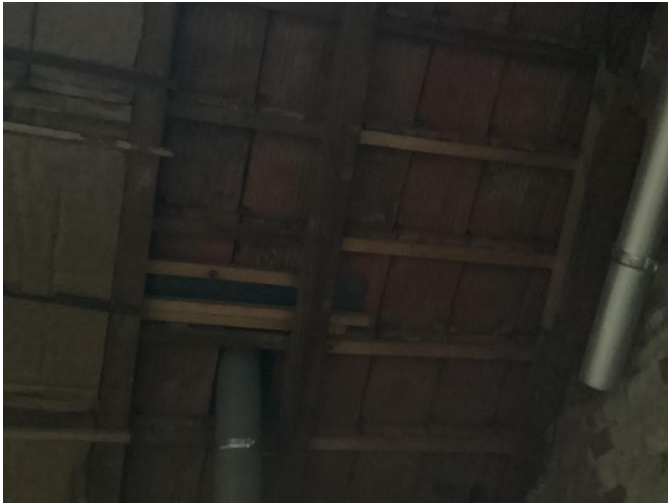
Geen asbestverdachte materialen waargenomen.

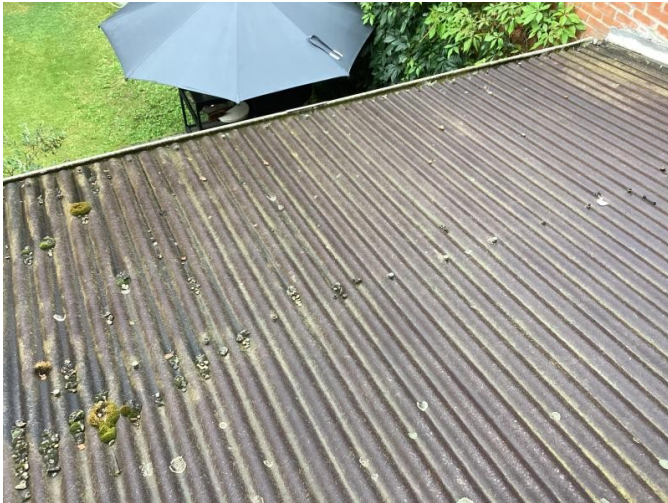
Dak bestaat uit polyester golfplaten.

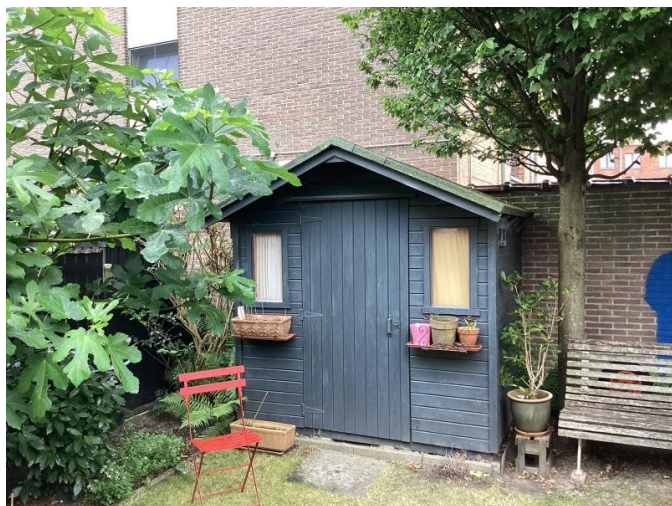
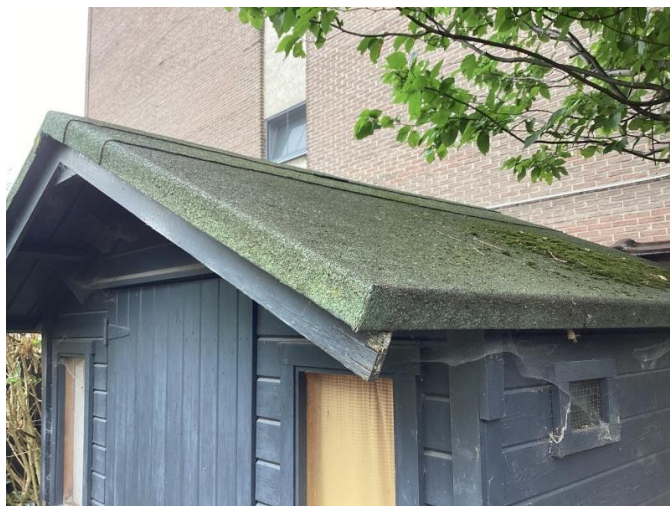
## Fiche 6: Tuinhuis dak

Geen asbest

| # | Type | Referentie | Resultaat |
|---|---|---|---|
| 6.1 | Puntmonster | 37279/03 | Geen asbest |

| Beschrijving | Tuinhuis dak |
| Bindmiddel van materiaal | Bitumen (roofing, teer, asfalt) |

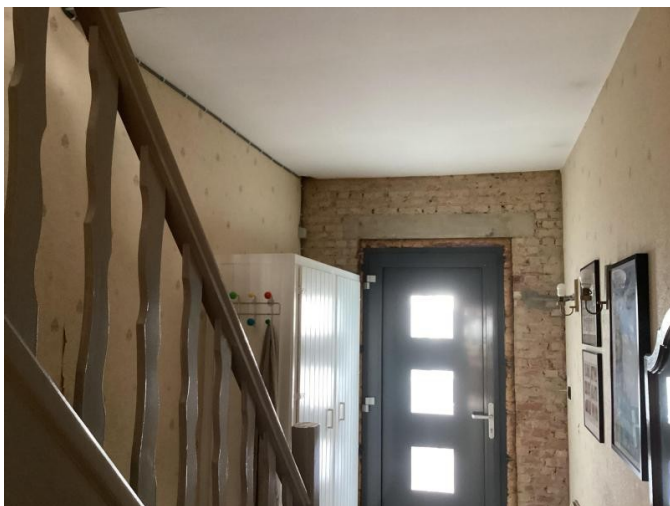
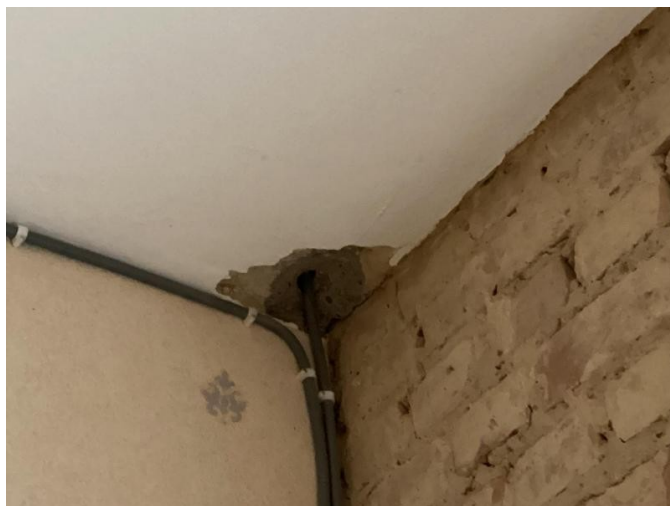
## Fiche 7: Plafonds pleister

Geen asbest

| # | Type | Referentie | Resultaat |
|---|---|---|---|
| 7.1 | Mengmonster | 37279/02 | Geen asbest |

| Beschrijving | Plafonds pleister |

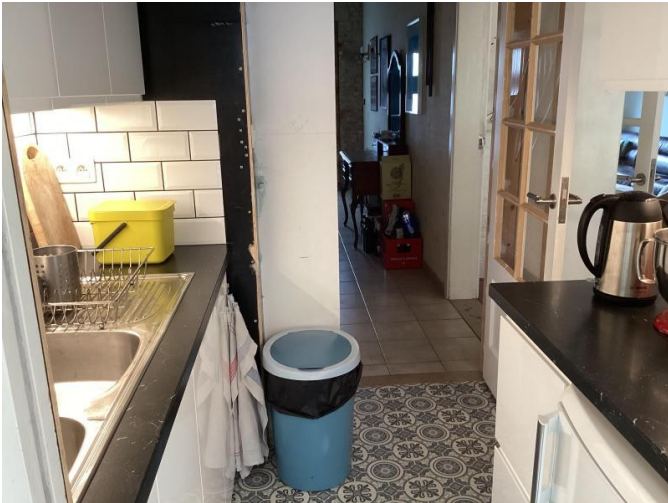
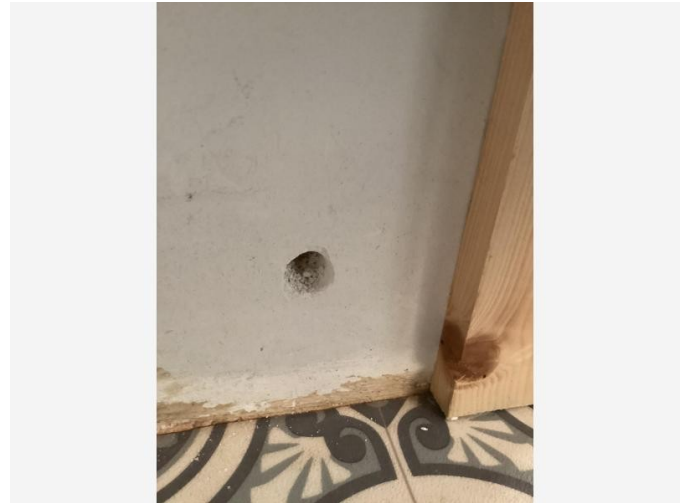
## Fiche 8: Binnenmuren pleister

Geen asbest

| # | Type | Referentie | Resultaat |
|---|---|---|---|
| 8.1 | Mengmonster | 37279/01 | Geen asbest |

| Beschrijving | Binnenmuren pleister |
