# Asbestinventarisatattest

Statielei 9/bus4, 2640 Mortsel

Attestnummer : 20250918-000387.000

Uitgegeven op : 18.09.2025

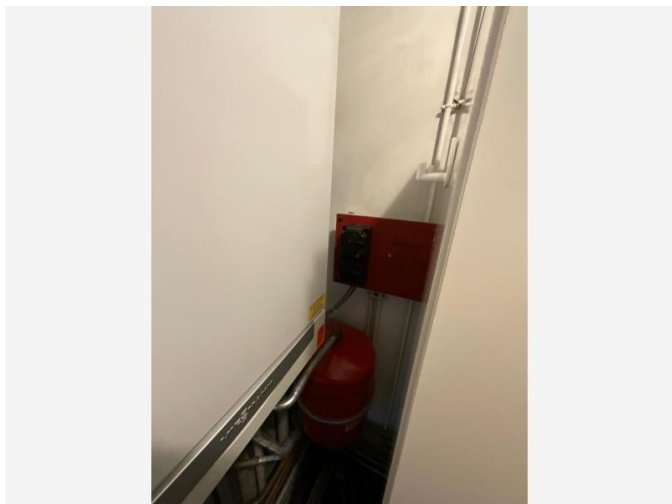
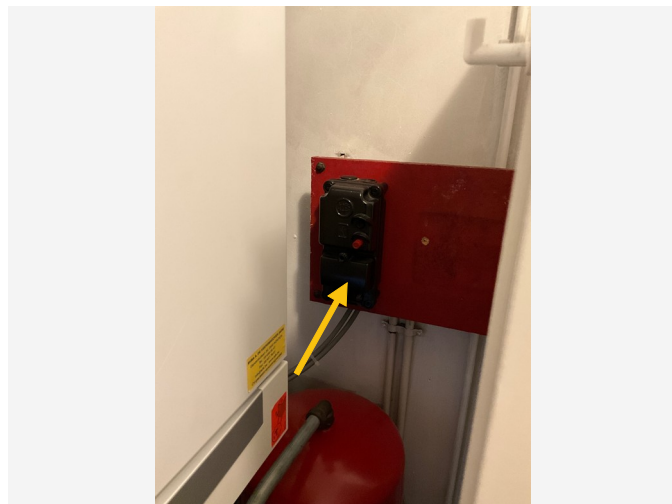
| Eindbeoordeling materiaalrisico | Laag materiaalrisico en/of verlaagde kans op vezelvrijgave |

| Asbestsoort (vezeltype) | Crocidoliet aanwezig |
| Asbestconcentratie | Laag (< 50%) |
| Afschermingsgraad van het gehele materiaal | Geheel of deels (ook) vrij aan de binnenlucht |
| Toestand van het materiaal | Onbeschadigd, niet verweerd |

| Beschrijving | Bakeliet |
| Asbestmateriaal | Plaat, paneel, tablet - Type Bakeliet |

Het asbestmateriaal valt onder de mijlpaal van 2040.

Zorgvuldig beheren

- Zorg voor een veilig beheer. Vermijd het beschadigen van het asbestmateriaal. Controleer de toestand jaarlijks op wijzigingen.

- Eenvoudige handelingen: mag via doe-het-zelf of door werknemer(s) met opleidingsattest eenvoudige handelingen  
Schakelaars, stopcontacten en andere gelijkaardige toepassingen kunnen eenvoudig losgeschroefd, afvoeren op de daarvoor voorziene plek op containerpark.

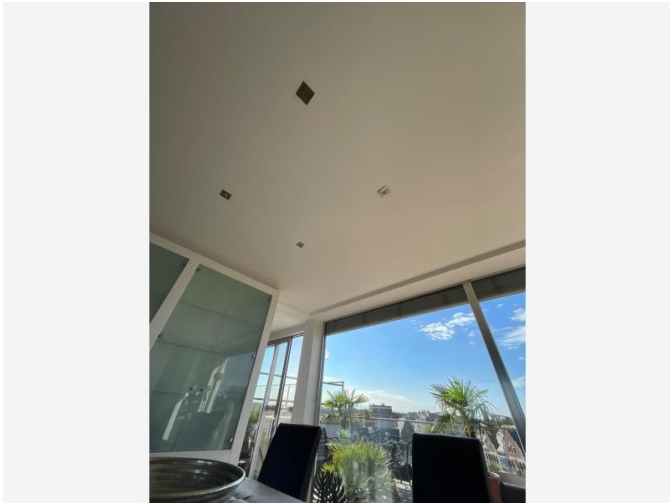
De plafonds werden afgewerkt met plastic, hout of gyproc. Deze zijn niet asbestverdacht. We weten niet wat er zich daaronder bevindt. Dit kunnen asbestverdachte toepassingen zijn. Wees hiervoor waakzaam.

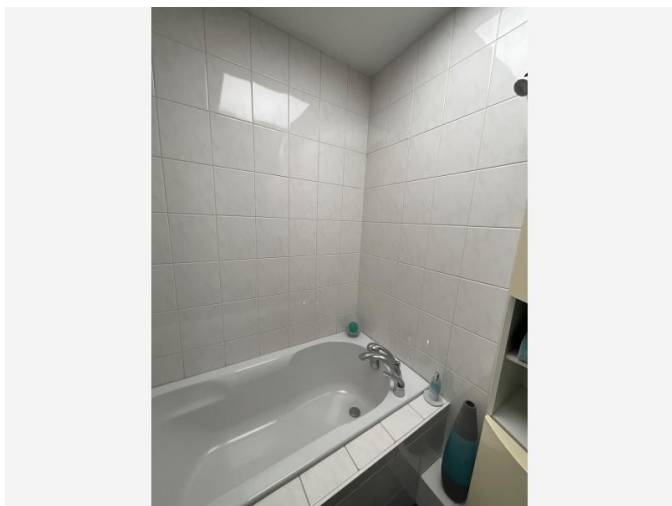
In het inspectieprotocol is een monstername van tegellijm verplicht om dit te identificeren als niet-asbesthoudend. Er waren geen facturen ter beschikking die bevestigen dat de tegels na 2001 waren geplaatst. Er waren geen bestaande beschadigingen aan de wandtegels om de lijm voldoende te kunnen inspecteren. Om dit af te toetsen is het aangewezen om bij eventuele renovatiewerken aan de tegels verder onderzoek/staalname te laten uitvoeren ter controle.

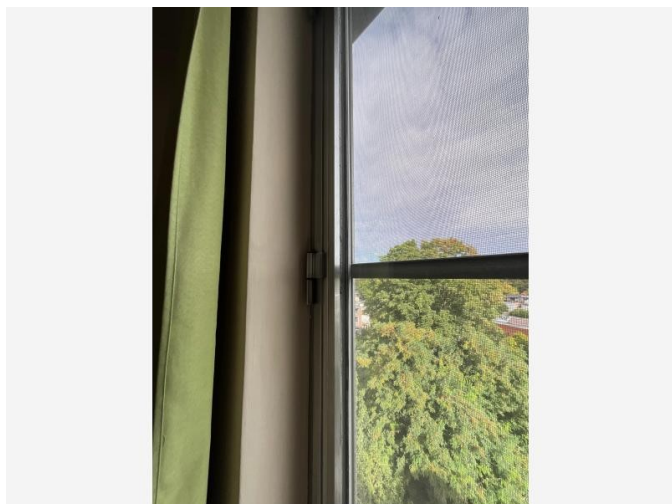
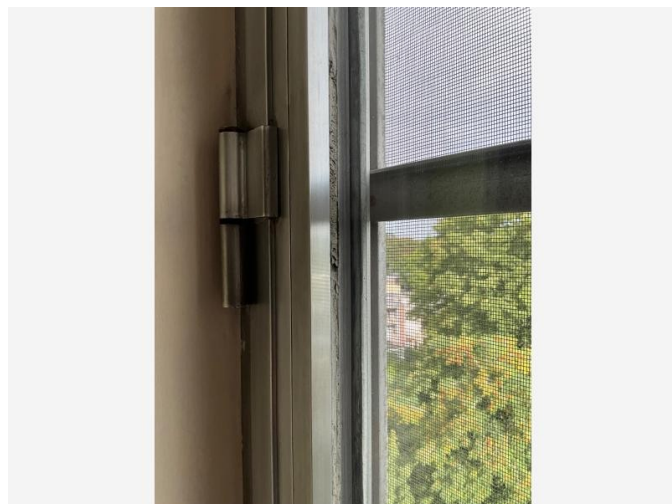
## Fiche 5: Mastiek ramen

Geen asbest

| # | Type | Referentie | Resultaat |
|---|---|---|---|
| 5.1 | Puntmonster | Mastiek ramen | Geen asbest |

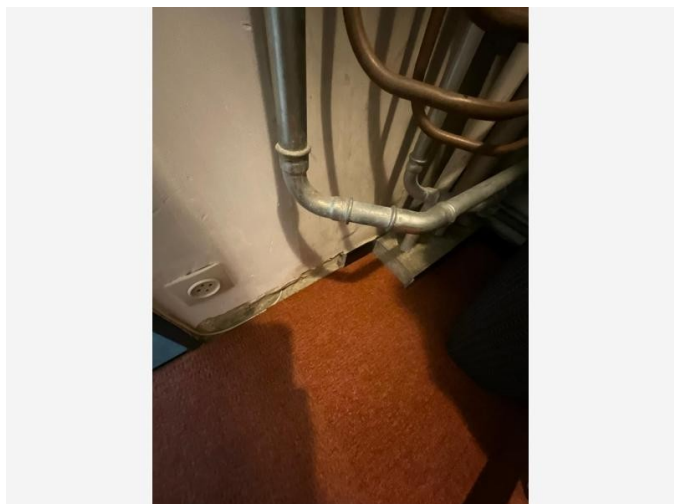
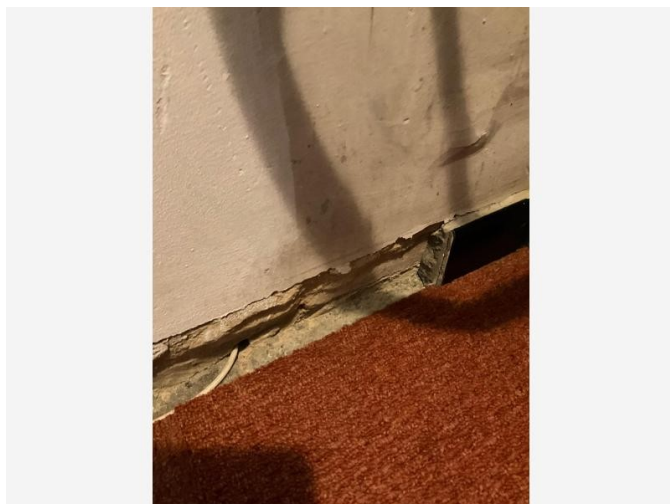
## Fiche 6: Pleister wand

Geen asbest

| # | Type | Referentie | Resultaat |
|---|---|---|---|
| 6.1 | Mengmonster | Pleister wand | Geen asbest |
