# Asbestinventarisatetest

Garden Citylaan 22, 2610 Antwerpen

Attestnummer : 20250926-000167.000

Uitgegeven op : 26.09.2025

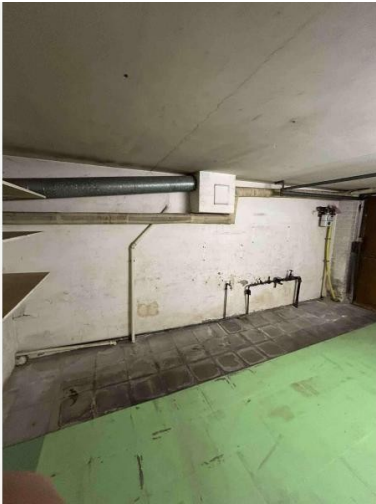
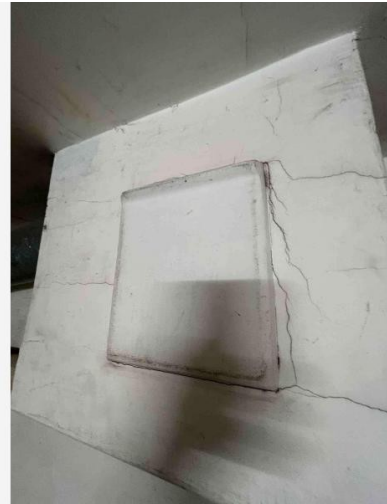
Het asbestmateriaal valt onder de mijlpaal van 2040.

| Eindbeoordeling materiaalrisico | Zeer laag materiaalrisico en/of zeer lage kans op vezelvrijgave |

| Asbestsoort (vezeltype) | Crocidoliet aanwezig |
| Toestand van het materiaal | Onbeschadigd, niet verweerd |

| Beschrijving | Schouw luiken |
| Asbestmateriaal | Brandwerende afsluiting (prefab geheel) - Luik |

- Zorg voor een veilig beheer. Vermijd het beschadigen van het asbestmateriaal. Controleer de toestand jaarlijks op wijzigingen.

- Eenvoudige handelingen: mag via doe-het-zelf of door werknemer(s) met opleidingsattest eenvoudige handelingen  
Het roetluikje kan voorzichtig uitgeschoven of losgebeiteld worden , extra bevochtigen om stof te voorkomen + dragen van de nodige beschermingsmiddelen (mondmasker ffp3, handschoenen,tyvec ) verpakken in plastic folie en afvoeren naar het containerpark als hechtgebonden asbestafval.

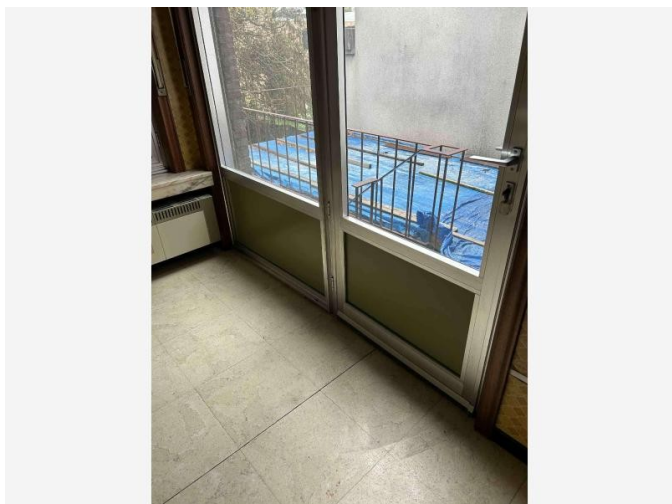
De groene panelen aan de deur en ramen bevatten vermoedelijk asbest. Hier is geen staal van genomen voor kans op schade. Laat bij afbraakwerken zeker extra staalnames uitvoeren en draag de nodige beschermingsmiddelen (ffp3-masker, handschoenen, tyvek,...)

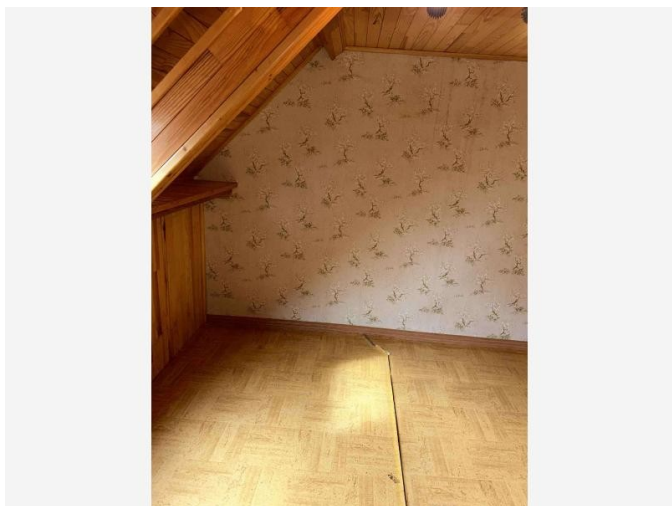
Er waren geen asbestverdachte onderdakplaten vastgesteld onder het schuine dak

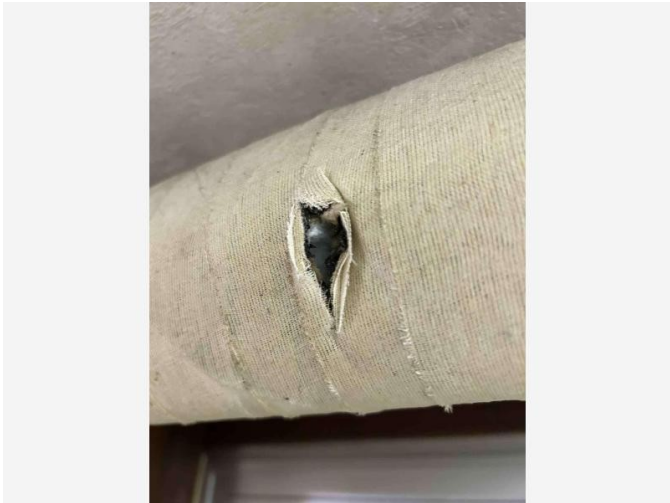
De leidingisolatie op het gelijkvloers is niet-asbestverdacht want deze bevat geen gips.

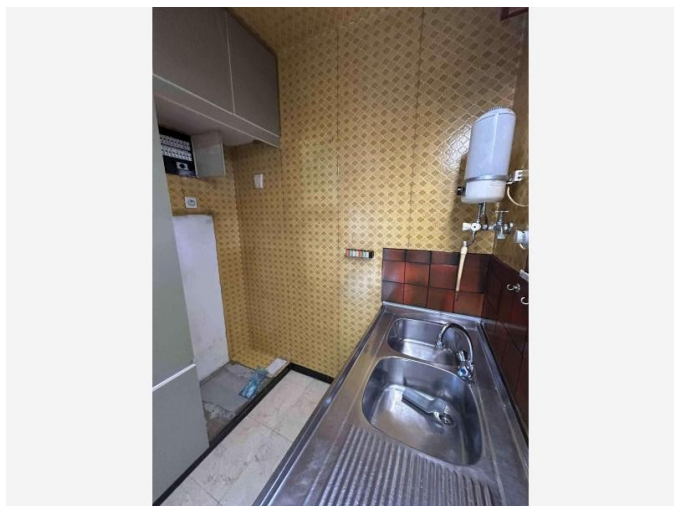
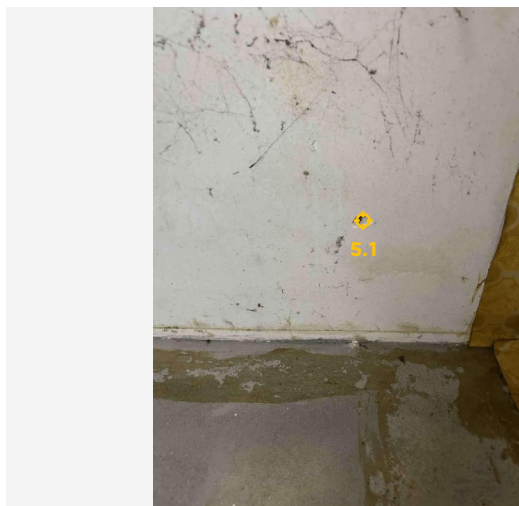
## Fiche 5: Pleister wanden

Geen asbest

| # | Type | Referentie | Resultaat |
|---|---|---|---|
| 5.1 | Mengmonster | 2553251-01 | Geen asbest |
