# Asbestinventarisat attest

Cornelis De Herdtstraat 38, 2640 Mortsel

Attestnummer : 20250220-000181.000

Uitgegeven op : 20.02.2025

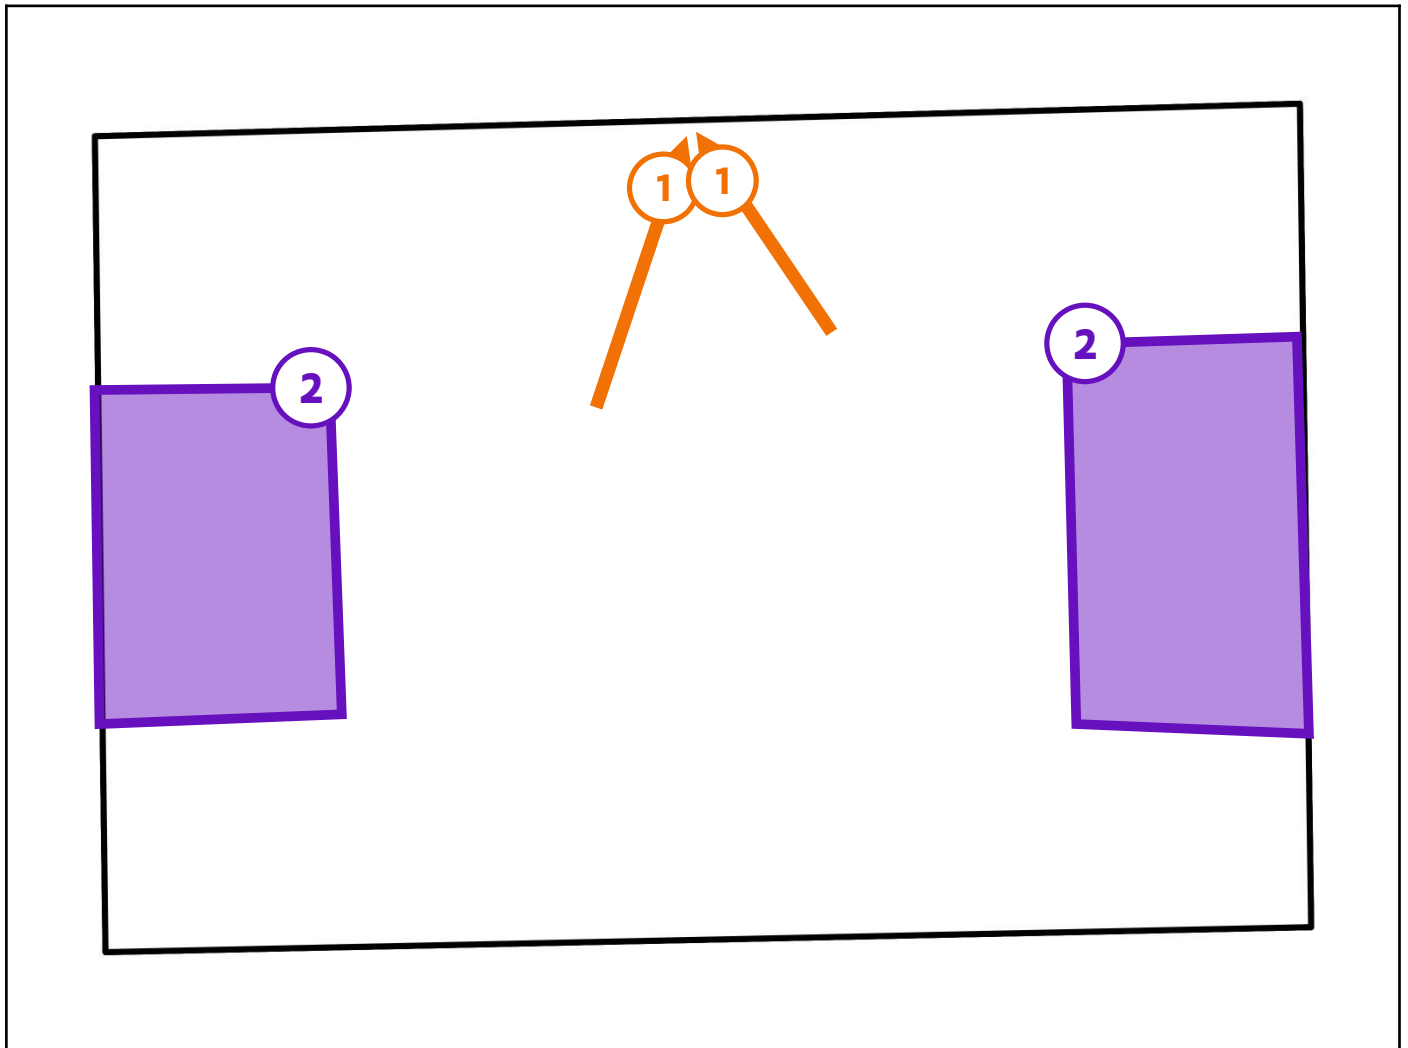
## Plan 1.4: Hoofddak

| Beschrijving | Type | Actie |
|---|---|---|
| 1. Rookgaskanaal & schouwhoed | Asbestmateriaal | <a href="#">Verwijderen</a> |
| 2. Plat dak dakkapellen | Beperking | - |

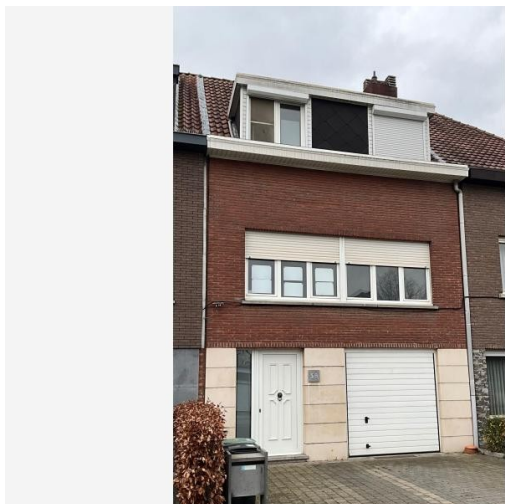
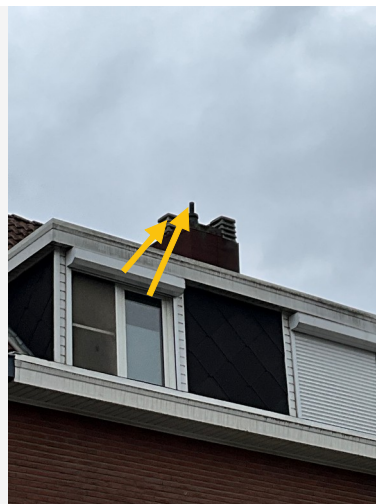
| Fiche 1: Rookgaskanaal & schouwhoed..... | 15 |

Het asbestmateriaal valt onder de mijlpaal van 2034.

| Eindbeoordeling materiaalrisico | Laag materiaalrisico en/of verlaagde kans op vezelvrijgave |

| Asbestsoort (vezeltype) | Crocidoliet aanwezig |
| Asbestconcentratie | Laag (< 50%) |
| Toestand van het materiaal | Licht beschadigd, licht verweerd. Intact calciumsilicaatmateriaal of categorie III 'gebondenheid' |

| Beschrijving | Rookgaskanaal & schouwwhoed |
| Asbestmateriaal | Schouwwhoed, ventilatiekap (anti-windval) |

- Verwijder dit asbestmateriaal zo snel mogelijk. Volg de toestand goed op.

- Eenvoudige handelingen: mag via doe-het-zelf of door werknemer(s) met opleidingsattest eenvoudige handelingen  
De buis kan voorzichtig losgebeiteld worden, extra bevochtigen om stof te voorkomen + dragen van de nodige beschermingsmiddelen (mondmasker ffp3, handschoenen, tyvec ) Bij de gemeente/containerpark afsluitzakken halen om dubbel in te pakken en af te voeren naar het containerpark als hechtgebonden asbestafval.

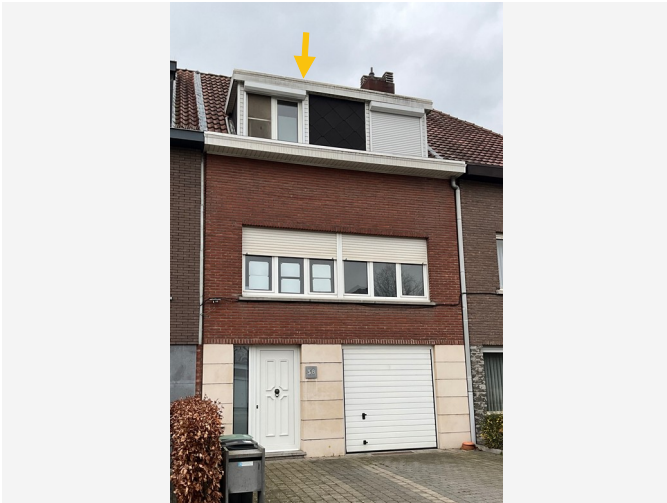
| Fiche 2: Plat dak dakkapellen..... | 19 |

**Reden:** Het te onderzoeken materiaal situeert zich hoger dan 3,50 m te rekenen vanaf een veilige ondergrond

**Uitleg van de asbestdeskundige:** We kunnen niet zien wat er op het plat dak van de dakkapellen ligt of hoe deze is afgewerkt. Dit zou een asbestvrijdachte toepassing kunnen zijn zoals bv roofing.

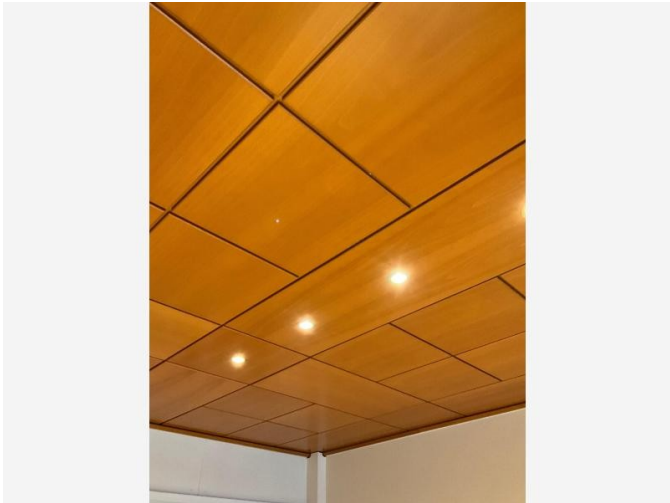
| Fiche 3: Vals plafond..... | 21 |

De plafonds werden afgewerkt met hout of gyproc. Deze zijn niet asbestverdacht. We weten niet wat er zich daaronder bevindt. Dit kunnen asbestverdachte toepassingen zijn. Wees hiervoor waakzaam.

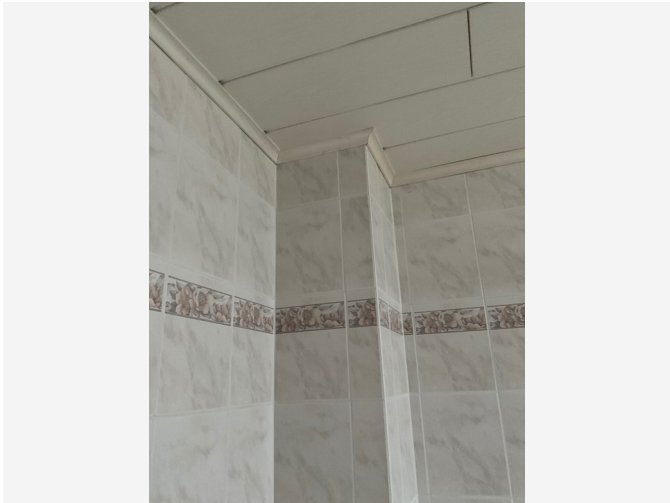
| Fiche 4: Tegellijm..... | 22 |

In de woning werden op verschillende plaatsen tegels teruggevonden. De lijm onder deze tegels kan asbesthoudend zijn. Wees waakzaam bij renovatie- of afbraakwerken voor zwarte/donkere lijm. Laat extra monsternamen uitsluitsel brengen.

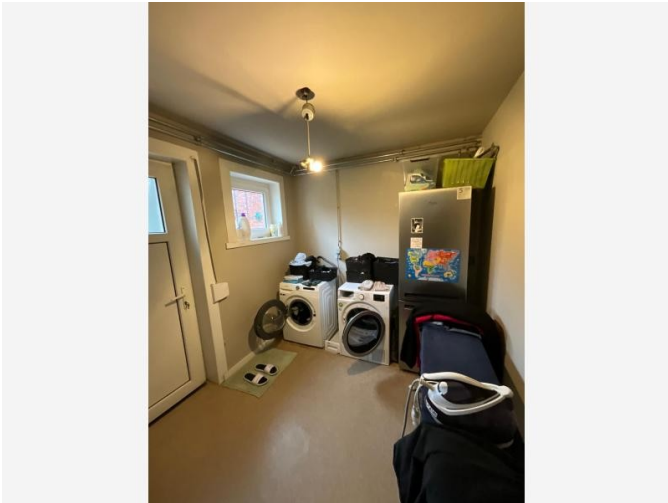
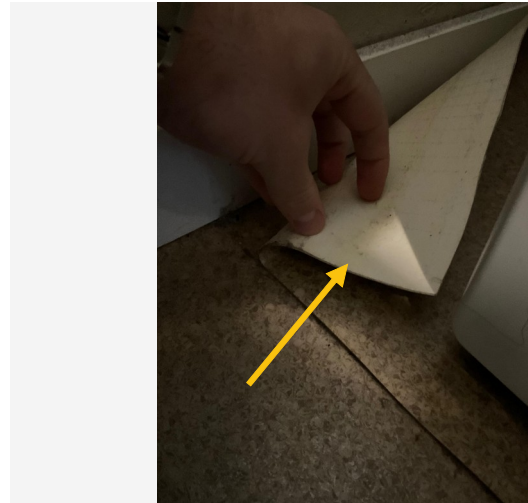
## Fiche 5: Vloerzeil

Geen asbest

| Opmerking | Dit vloerzeil was zacht en plooibaar, dit wil zeggen dat het niet asbestverdacht is. |

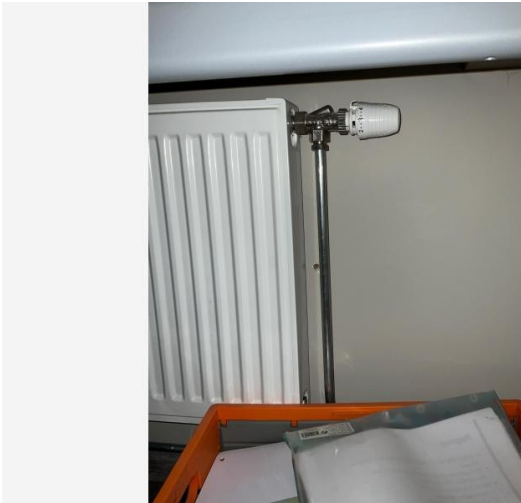
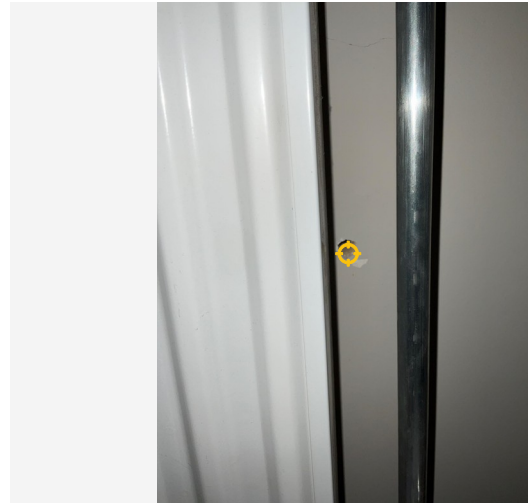
## Fiche 6: Pleister wand

Geen asbest

| Opmerking | Pleister op de wanden werd bemonsterd en als niet-aantoonbaar door het labo geconcludeerd. Blijf waakzaam voor oudere onderliggende pleister. |
