# Asbestinventarisatetest

Klein Heiken 133, 2950 Kapellen

Attestnummer : **20250715-000360.000**

Uitgegeven op : **15.07.2025**

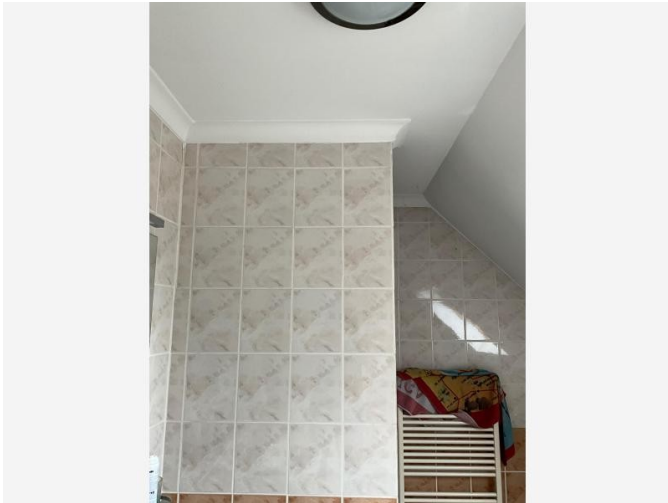
Vrije foto

In het inspectieprotocol is een monsternamen van tegellijm verplicht om dit te identificeren als niet-asbesthoudend. Er waren geen facturen ter beschikking die bevestigen dat de tegels na 2001 waren geplaatst. Er waren geen bestaande beschadigingen aan de wandtegels om de lijm voldoende te kunnen inspecteren. Om dit af te toetsen is het aangewezen om bij eventuele renovatiewerken aan de tegels verder onderzoek/staalname te laten uitvoeren ter controle.

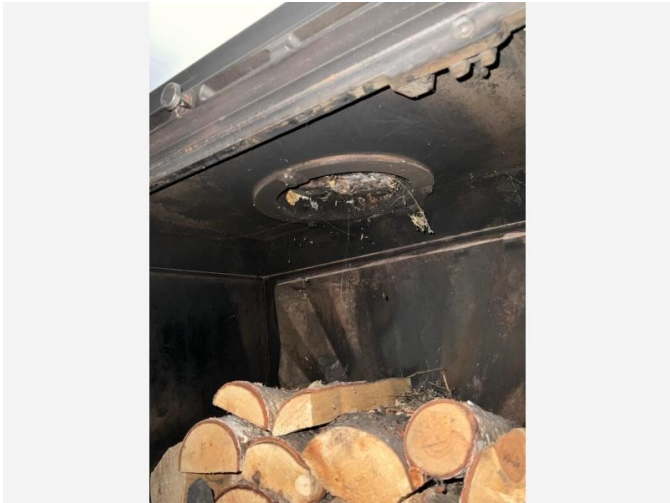
Vrije foto

De haard werd afdgedekt. Mogelijks bevinden er zich verborgen asbestmaterialen in deze haard of de rookgasafvoer. Let ook hier op voor eventuele verborgen asbesttoepassingen bij verwijdering.

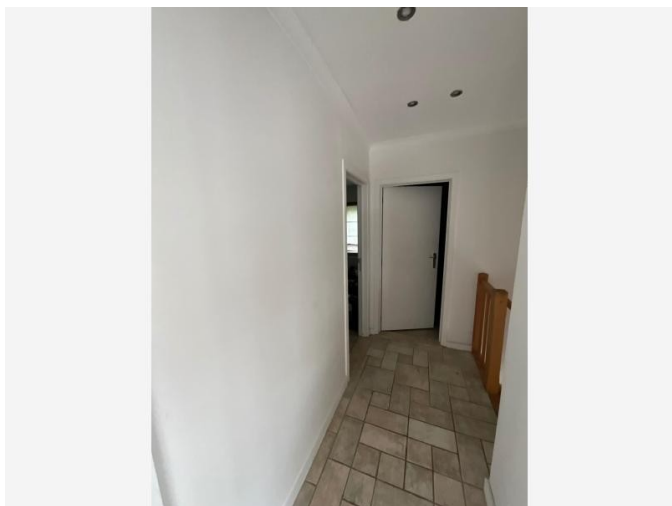
Vrije foto

Overall in de woning werd gebruik gemaakt van geprofileerd voorzetwanden. Deze zijn niet asbestverdacht. Wat er zich hierachter bevindt is niet duidelijk dus wees waakzaam bij renovatie of afraak.

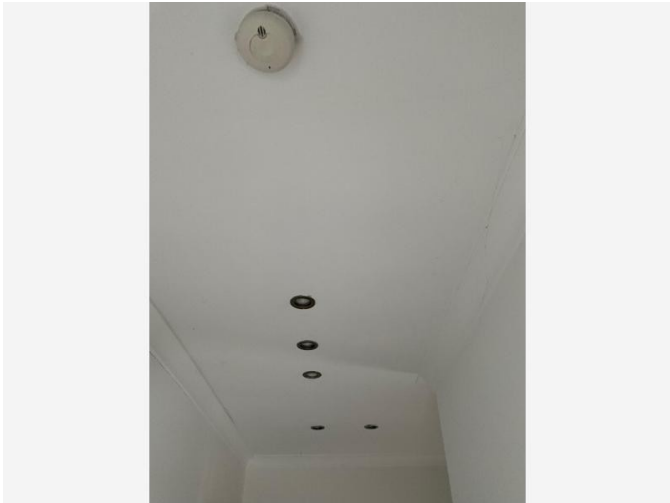
Vrije foto

De plafonds werden afgewerkt met plastic, hout of gyproc. Deze zijn niet asbestverdacht. We weten niet wat er zich daaronder bevindt. Dit kunnen asbestverdachte toepassingen zijn. Wees hiervoor waakzaam.

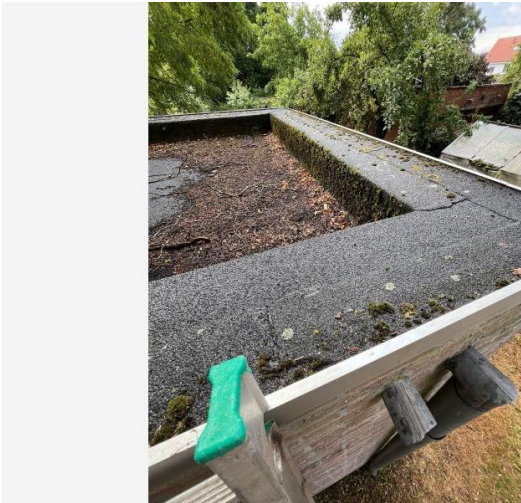
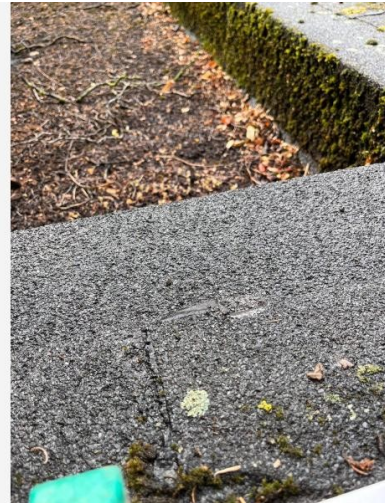
## Fiche 5: Roofing tuinhuis

Geen asbest

| # | Type | Referentie | Resultaat |
|---|---|---|---|
| 5.1 | Puntmonster | Roofing tuinhuis | Geen asbest |

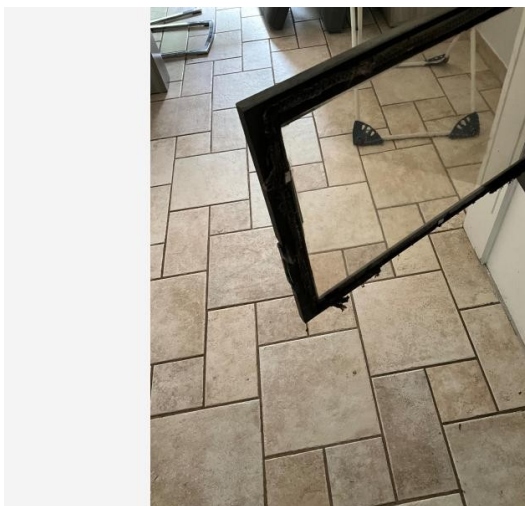
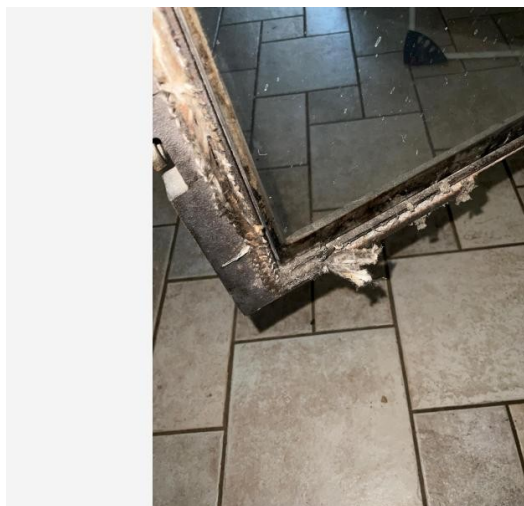
## Fiche 6: Koord haard

Geen asbest

| # | Type | Referentie | Resultaat |
|---|---|---|---|
| 6.1 | Puntmonster | Koord haard | Geen asbest |
