# Asbestinventarisat attest

Helenaveldstraat 56, 2550 Kontich

Attestnummer : 20251002-000338.000

Uitgegeven op : 02.10.2025

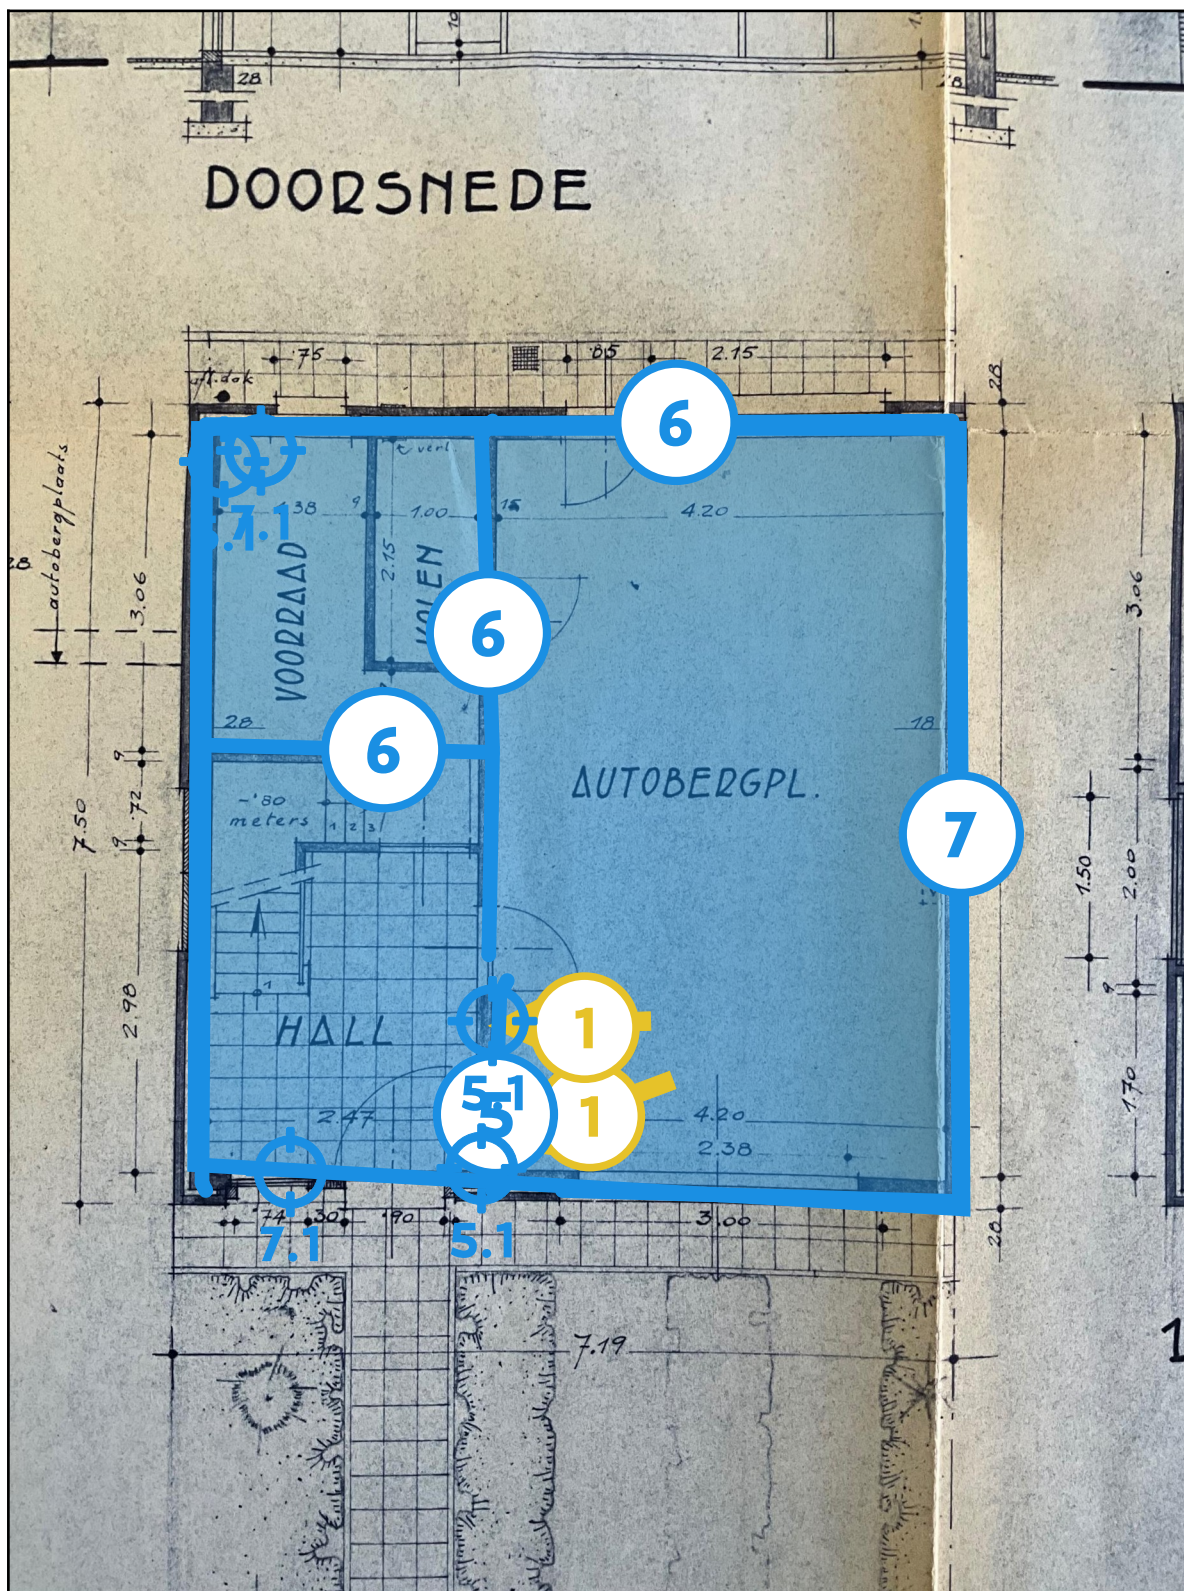
## Plan 1.1: Gelijkvloers

| 1. Bakeliet | Asbestmateriaal | Zorgvuldig beheren |

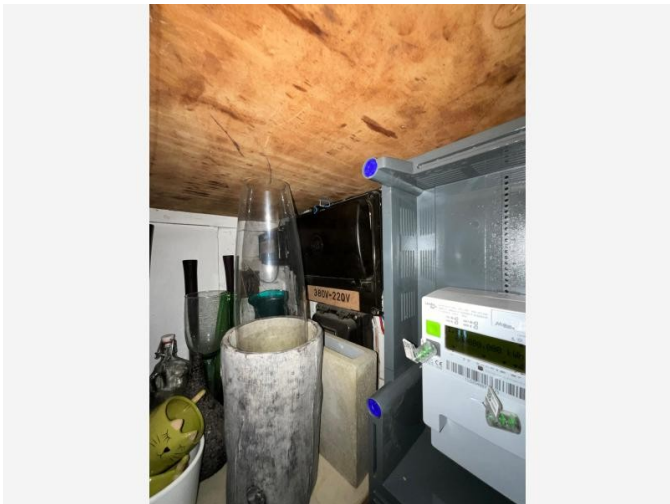
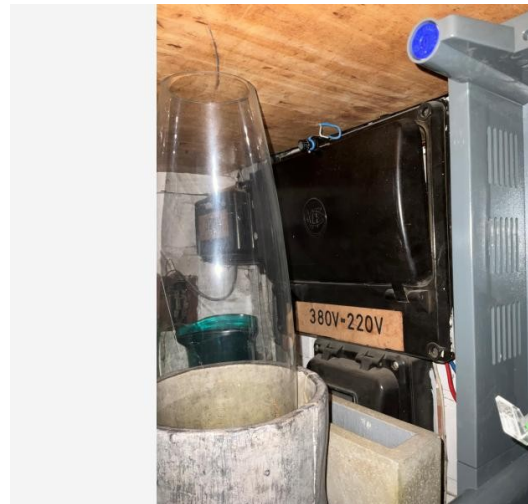
Overzichtsfoto

Detailfoto

Het asbestmateriaal valt onder de mijlpaal van 2040.

| Eindbeoordeling materiaalrisico | Laag materiaalrisico en/of verlaagde kans op vezelvrijgave |

| Asbestsoort (vezeltype) | Crocidoliet aanwezig |
| Toestand van het materiaal | Onbeschadigd, niet verweerd |

| Asbestmateriaal | Plaat, paneel, tablet - Type Bakeliet |

- Zorg voor een veilig beheer. Vermijd het beschadigen van het asbestmateriaal. Controleer de toestand jaarlijks op wijzigingen.
- Voer bijkomende staalname(s) uit.

- Eenvoudige handelingen: mag via doe-het-zelf of door werknemer(s) met opleidingsattest eenvoudige handelingen  
Schakelaars, stopcontacten en andere gelijkaardige toepassingen kunnen eenvoudig losgeschroefd, afvoeren op de daarvoor voorziene plek op containerpark.

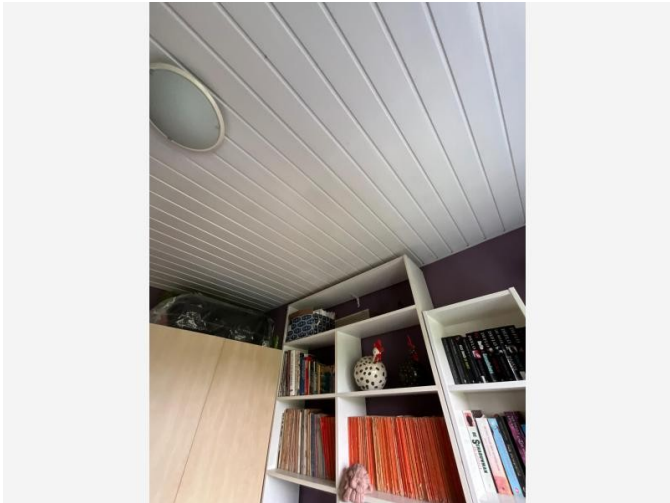
De plafonds werden afgewerkt met plastic, hout of gyproc. Deze zijn niet asbestverdacht. We weten niet wat er zich daaronder bevindt. Dit kunnen asbestverdachte toepassingen zijn. Wees hiervoor waakzaam.

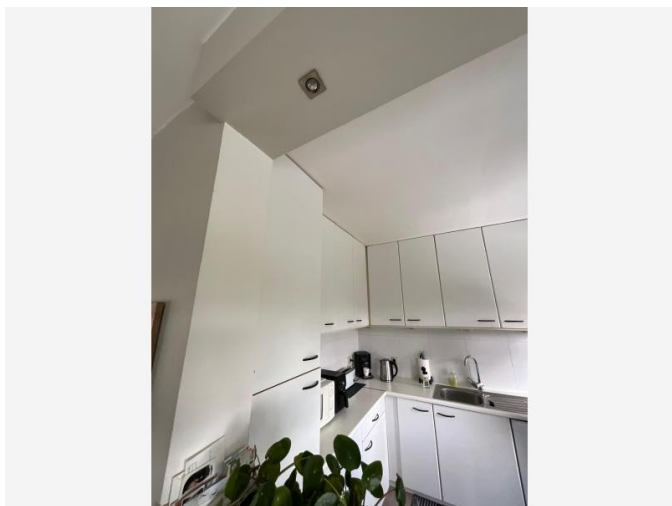
In het inspectieprotocol is een monstername van tegellijm verplicht om dit te identificeren als niet-asbesthoudend. Er waren geen facturen ter beschikking die bevestigen dat de tegels na 2001 waren geplaatst. Er waren geen bestaande beschadigingen aan de wandtegels om de lijm voldoende te kunnen inspecteren. Om dit af te toetsen is het aangewezen om bij eventuele renovatiewerken aan de tegels verder onderzoek/staalname te laten uitvoeren ter controle.

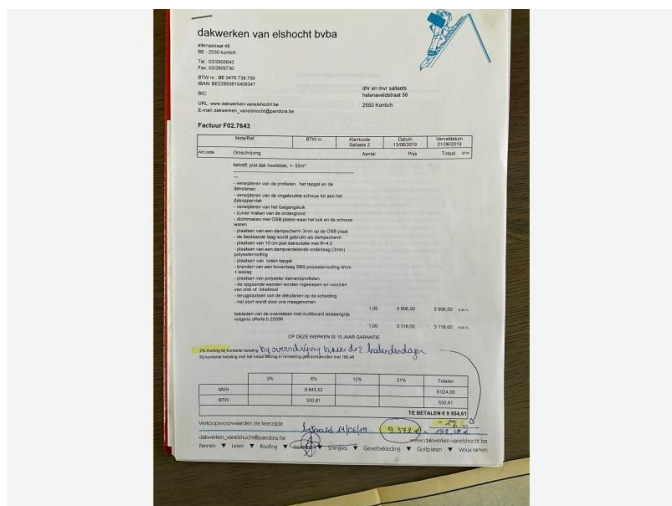
Hoofddak vervangen in 2019. Bewijsstukken in bijlage

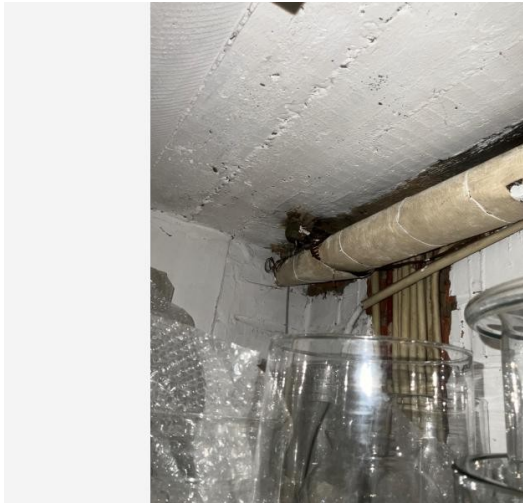
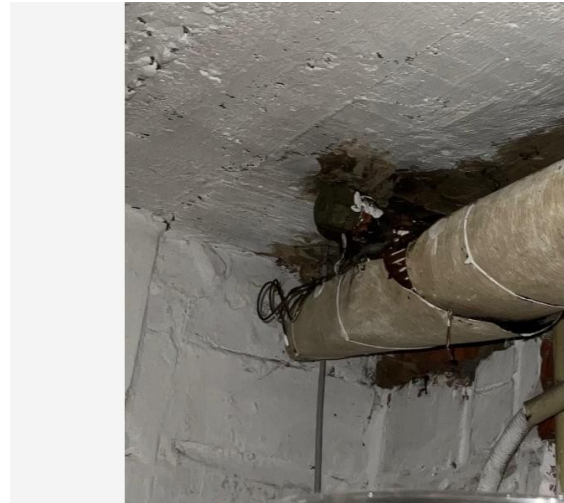
## Fiche 5: Leidingisolatie

Geen asbest

| # | Type | Referentie | Resultaat |
|---|---|---|---|
| 5.1 | Mengmonster | Leidingisolatie | Geen asbest |

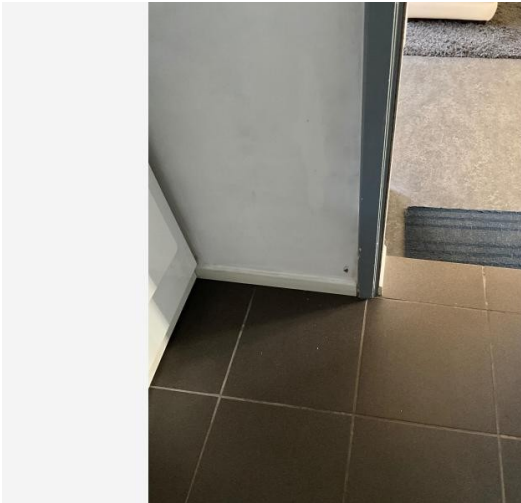
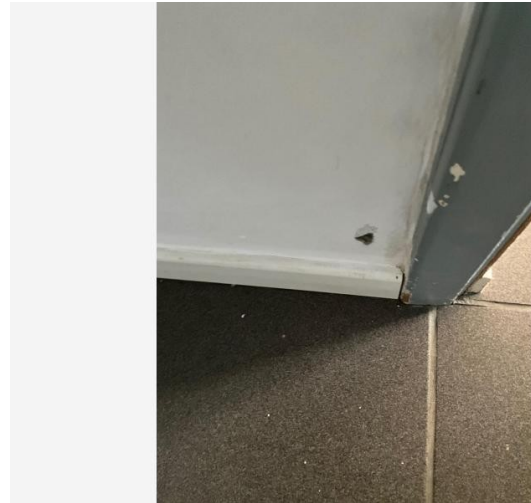
## Fiche 6: Pleister wand

Geen asbest

| # | Type | Referentie | Resultaat |
|---|---|---|---|
| 6.1 | Mengmonster | Pleister wand | Geen asbest |

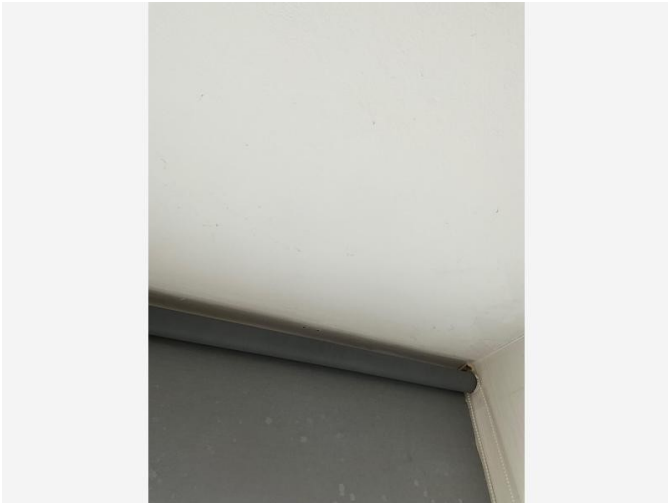
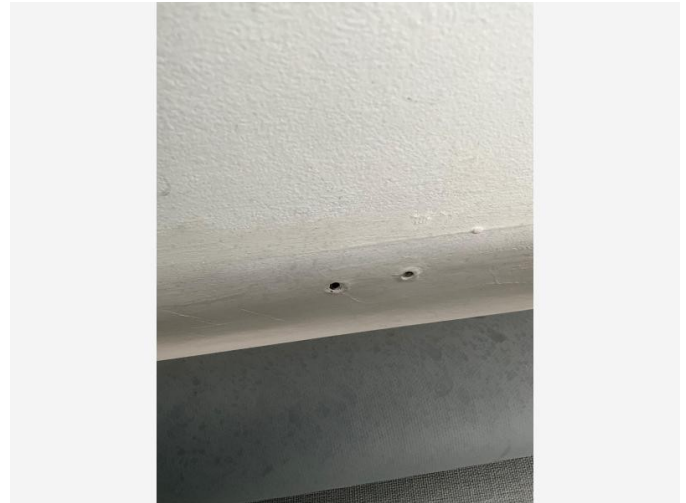
## Fiche 7: Pleister plafond

Geen asbest

| # | Type | Referentie | Resultaat |
|---|---|---|---|
| 7.1 | Mengmonster | Pleister plafond | Geen asbest |
