# Asbestinventarisatetest

Kerselaarlaan 11, 2850 Boom

Attestnummer : 20250722-000266.000

**Asbestveilig** (maar niet asbestvrij)

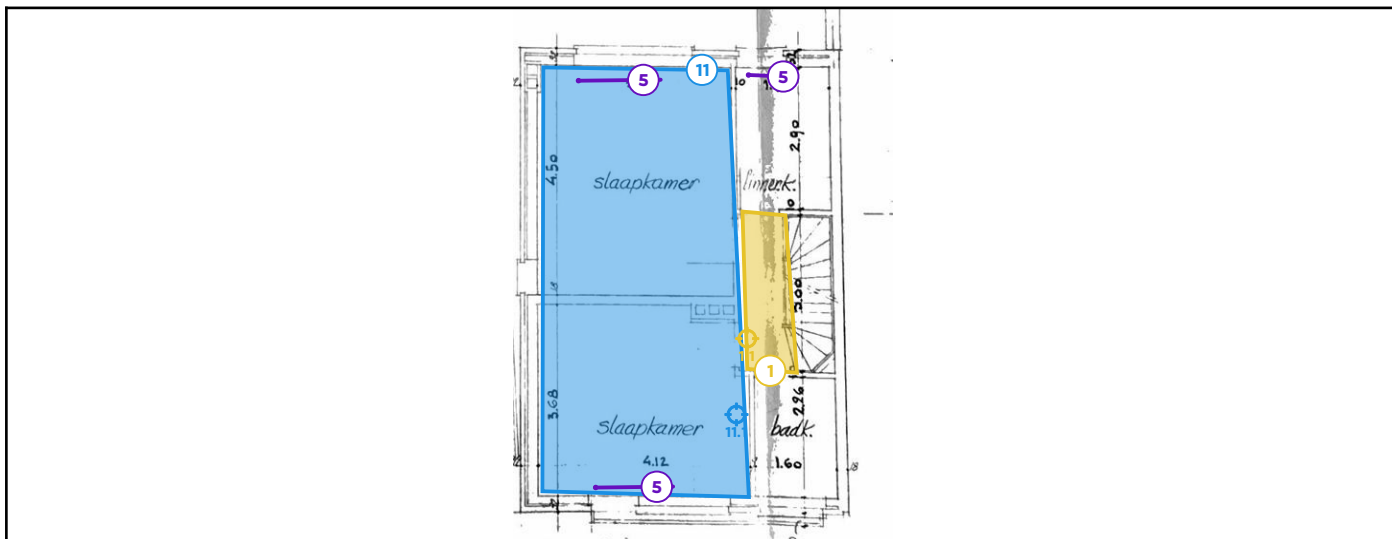
## Plan 1.3: zolder

| Beschrijving | Type | Actie |
|---|---|---|
| 1. Vinyltegels + zwarte lijm | Asbestmateriaal | Zorgvuldig beheren |

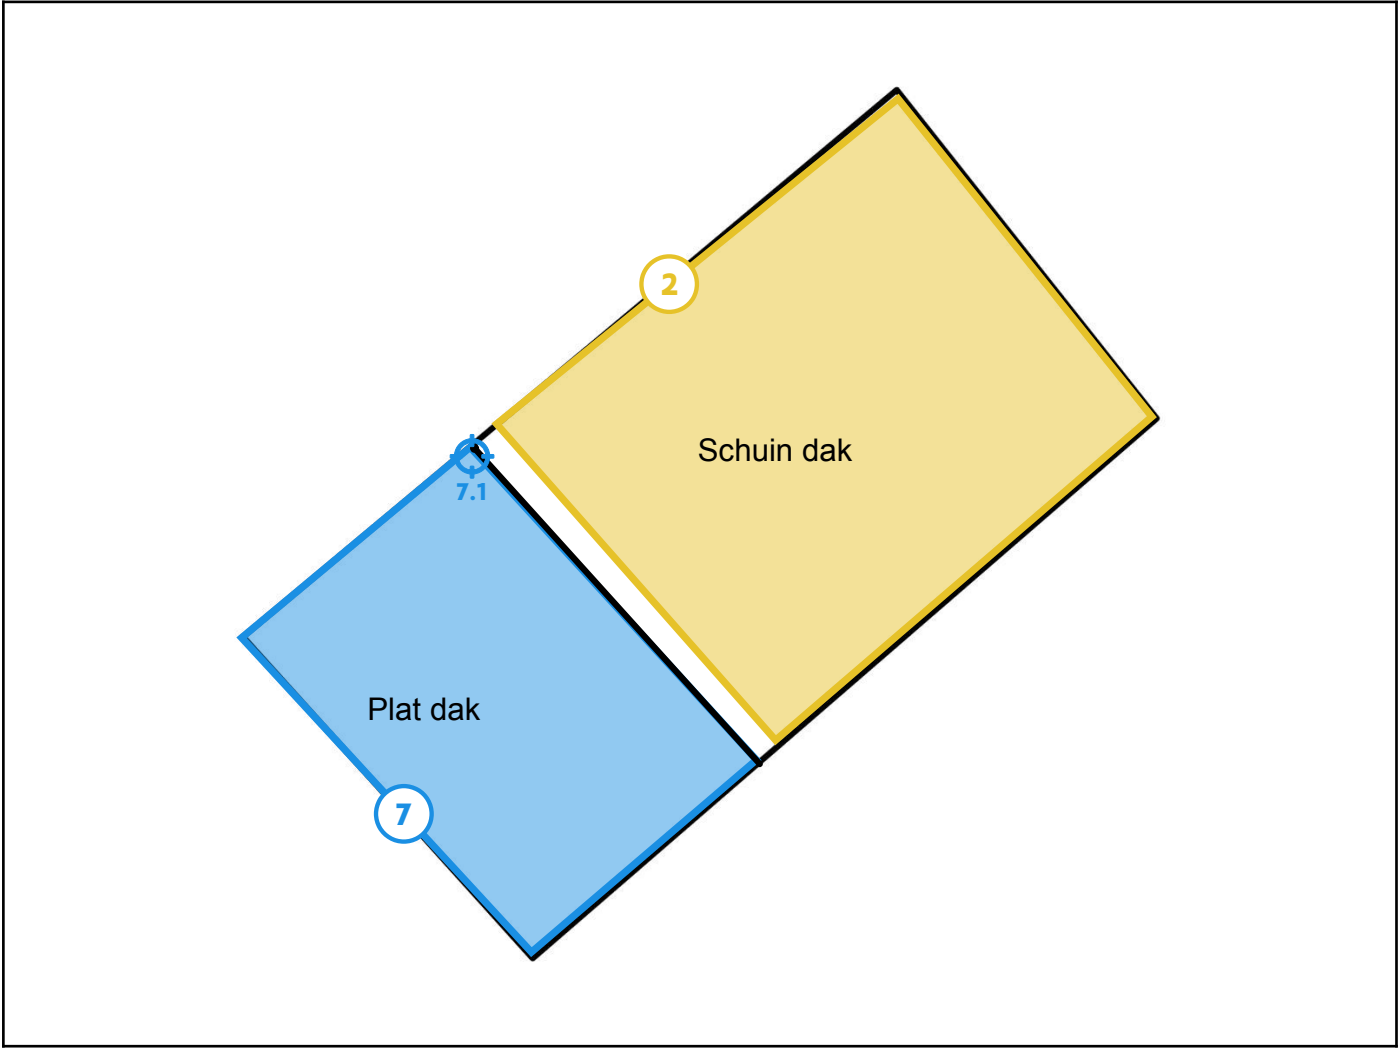
# Plan 1.4: Hoofdgebouw plan

| Beschrijving | Type | Actie |
|---|---|---|
| 2. Onderdak type menuiserie | Asbestmateriaal | Zorgvuldig beheren |

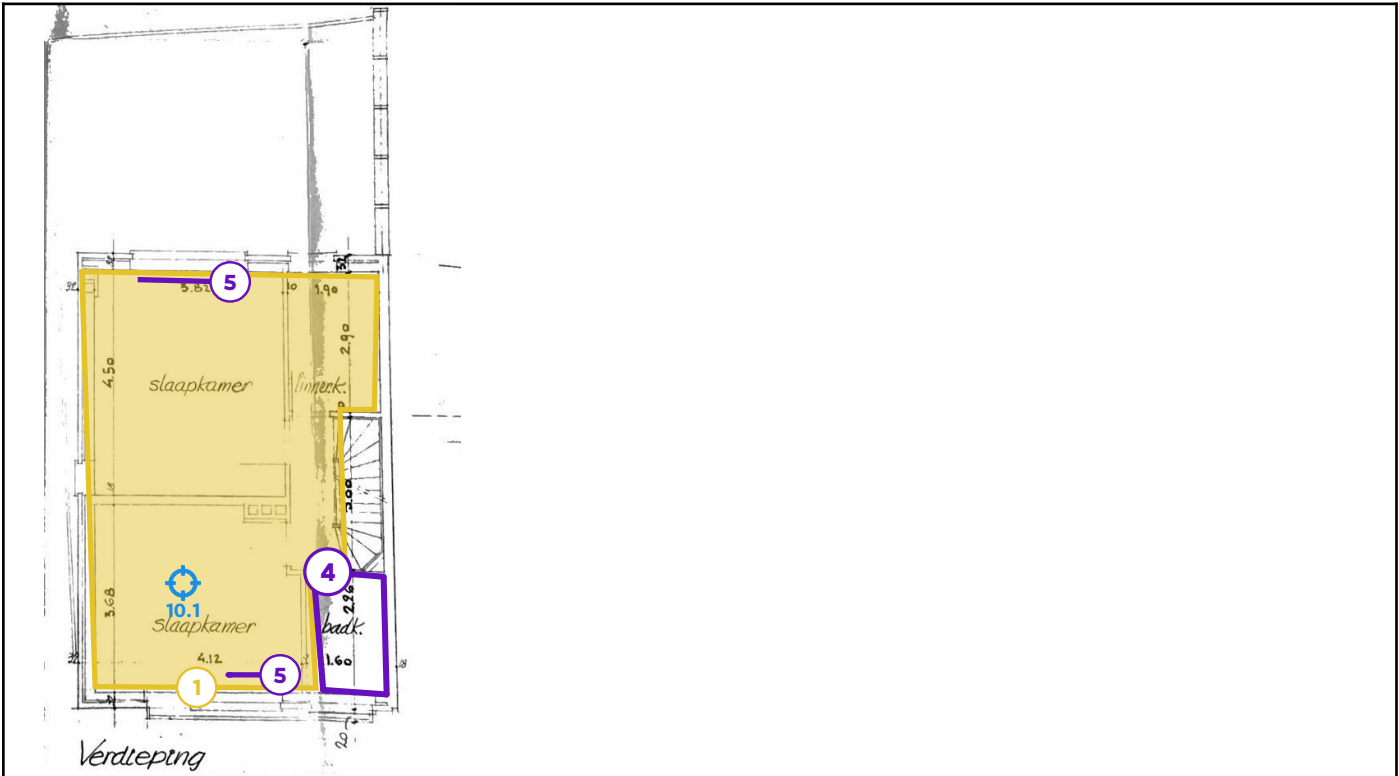
# Plan 1.5: 1ste

| Beschrijving | Type | Actie |
|---|---|---|
| 1. Vinyltegels + zwarte lijm | Asbestmateriaal | Zorgvuldig beheren |

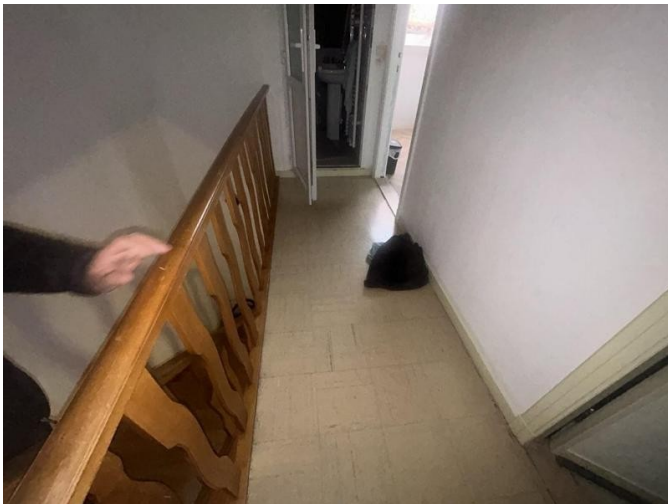
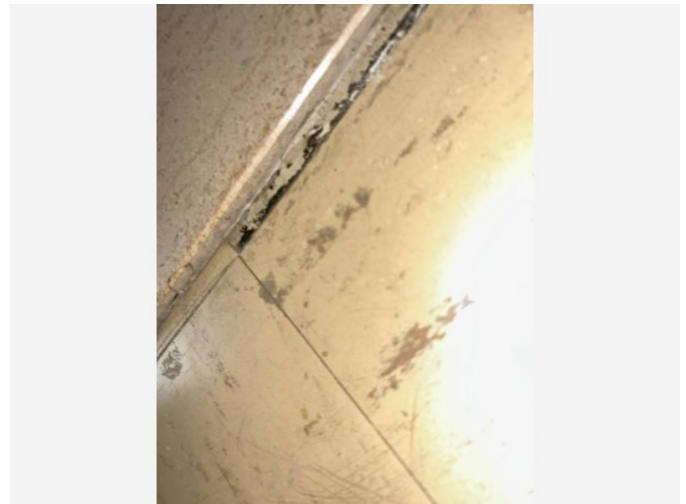
Het asbestmateriaal valt onder de mijlpaal van 2040.

| Eindbeoordeling materiaalrisico | Zeer laag materiaalrisico en/of zeer lage kans op vezelvrijgave |

| Gebondenheid | Categorie 1: hechtgebonden in oorsprong |
| Asbestsoort (vezeltype) | Alleen chrysotiel |
| Asbestconcentratie | Laag (< 50%) |
| Toestand van het materiaal | Onbeschadigd, niet verweerd |

| # | Type | Referentie | Resultaat |
|---|---|---|---|
| 1.1 | Puntmonster | 04 | Chrysotiel |

| Beschrijving | Vinyltegels + zwarte lijm |
| Opmerking | <p>De hoeveelheid is een schatting en kan afwijken van de werkelijke toestand.</p> <p>( de opgegeven hoeveelheden mogen niet gebruikt worden als maatstaf van heffing)</p> <p>Mogelijk reeds verwijderde vinyltegels in de slaapkamers waar de vloer is geschilderd er nog resten zijn van zwarte lijm.</p> |

- Zorg voor een veilig beheer. Vermijd het beschadigen van het asbestmateriaal. Controleer de toestand jaarlijks op wijzigingen.

- Hermetische zone (erkend asbestverwijderaar)  
De verwijdering van de toepassing dient uitgevoerd te worden in een hermetische zone (zie Codex Welzijn op het Werk, boek VI titel 3 asbest) en de werken dienen uitgevoerd te worden door een erkende asbestverwijderaar (<https://werk.belgie.be/nl/erkenningen/erkenning-asbest-bedrijven-erkend-voor-afbraak-verwijderingswerken>).

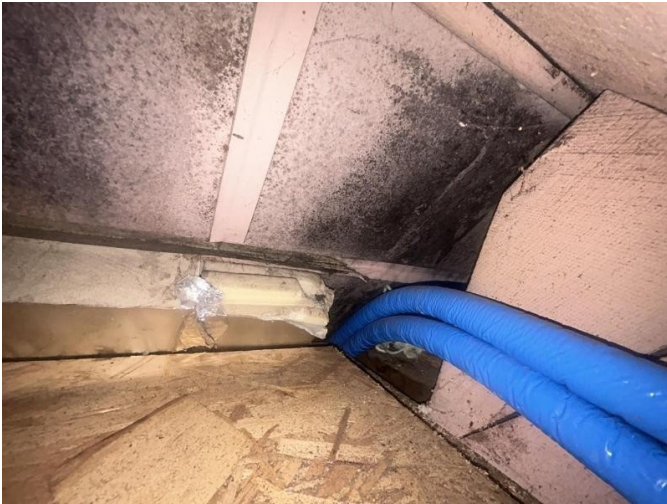
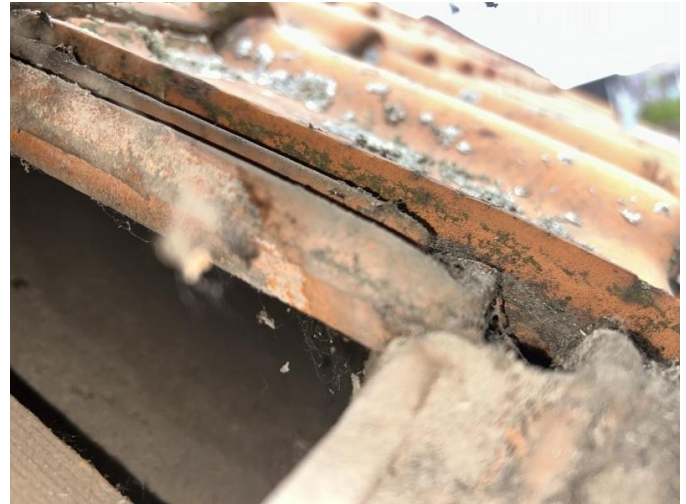
Het asbestmateriaal valt onder de mijlpaal van 2040.

| Eindbeoordeling materiaalrisico | Laag materiaalrisico en/of verlaagde kans op vezelvrijgave |

| Gebondenheid | Categorie 1: hechtgebonden in oorsprong |
| Asbestsoort (vezeltype) | Crocidoliet aanwezig |
| Asbestconcentratie | Laag (< 50%) |
| Toestand van het materiaal | Onbeschadigd, niet verweerd |

| Beschrijving | Onderdak type menuiserie |
| Hoeveelheid (oppervlakte - dikte - aantal) | • 59,98 m <sup>2</sup> - 0,35 cm - 1 stuk |
| Opmerking | Deze oppervlakte, volumes en gewichten zijn niet gemeten, maar geschat op basis van een benadering van de aanwezige onderdakplaten (de opgegeven hoeveelheden mogen niet gebruikt worden als maatstaf voor heffingen) |

- Zorg voor een veilig beheer. Vermijd het beschadigen van het asbestmateriaal. Controleer de toestand jaarlijks op wijzigingen.

- Eenvoudige handelingen: enkel door erkend asbestverwijderaar  
Volgens de richtlijnen in de Codex Welzijn op het Werk, Boek VI titel 3 asbest, mogen hechtgebonden asbesttoepassingen die niet beschadigd zijn of waarbij er geen vrije vezels zichtbaar zijn en waarbij verwijdering geen aanleiding geeft tot een wijziging van de toestand verwijderd worden via de methode van eenvoudige handelingen.

Gezien onderdakplaten vaak genageld zijn en/of zich bevinden tussen gebinte en dakbedekking, is deze methode enkel geschikt indien het onderdak samen met de dakbedekking verwijderd wordt, zodat de onderdakplaten kunnen verwijderd worden zonder deze te beschadigen.

Gezien het risico op vrijstelling van asbestvezels bij de verwijderingswerken, adviseren wij de werken te laten uitvoeren door een aannemer/medewerker die hiertoe de nodig opleiding heeft gevolgd, en niet via doe-het-zelf.

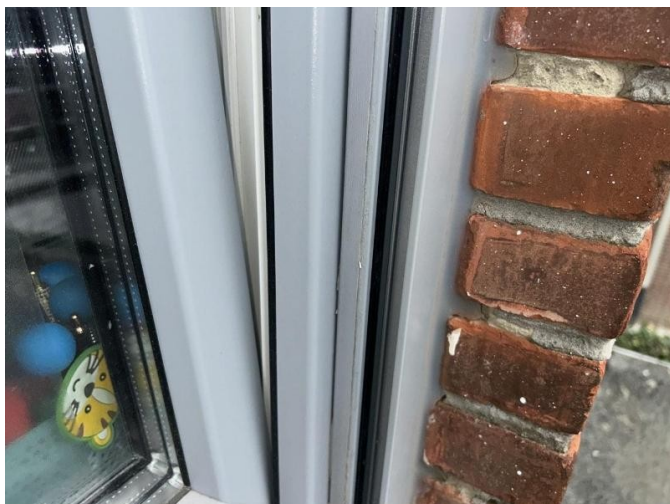
Afdichting aan ramen en deuren tussen kader en glas met rubber en tussen kader en gevel met silicone

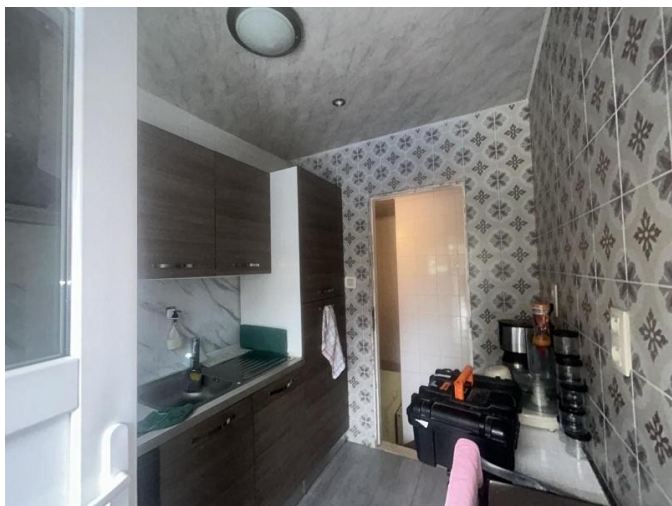
Asbestverdachte lijm bij Faiencetegels

In uitzonderlijke gevallen kan de lijm waarmee deze zijn vastgehecht asbesthoudend zijn. Gezien het een niet-destructief onderzoek betreft, werd er geen staal genomen. Bij afbraak van deze tegels, is het aangewezen deze lijm laag te laten analyseren op de aanwezigheid van asbest

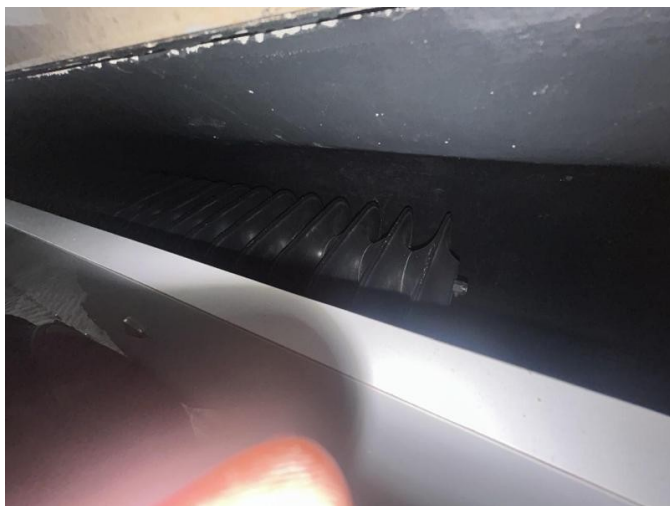
Asbestverdachte dichtingen in oude gietijzeren radiatoren

Er kunnen inwendige asbesthoudende dichtingen aanwezig zijn tussen de lamellen of aan de doppen van de gietijzeren radiatoren.

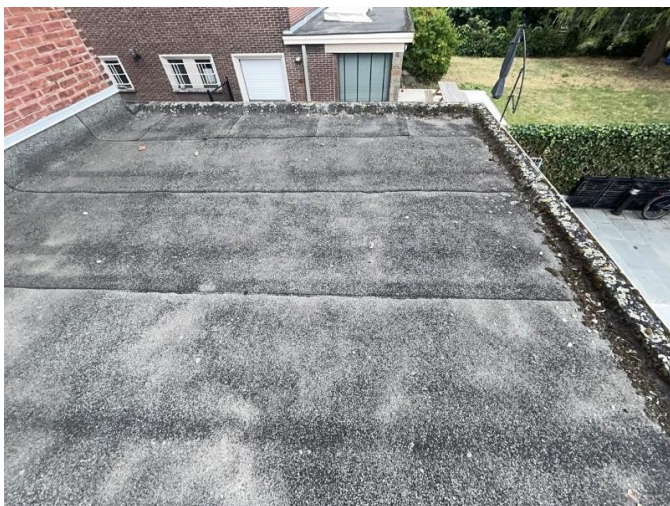
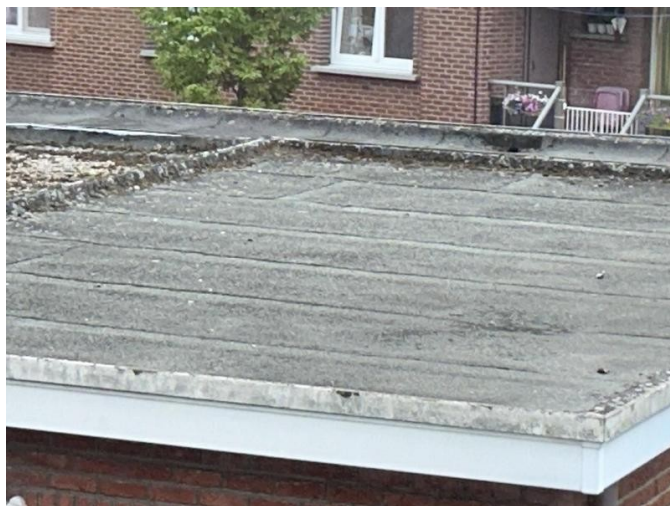
## Fiche 7: Dakbedekking Roofing

Geen asbest

| # | Type | Referentie | Resultaat |
|---|---|---|---|
| 7.1 | Puntmonster | 06 | Geen asbest |

| Opmerking | <p>De analyse van de roofing wijst uit dat deze niet asbesthoudend is. Als bij werken blijkt dat onder deze roofing nog oudere roofinglagen aanwezig zijn, dienen deze eveneens geanalyseerd te worden om de aanwezigheid van asbest uit te sluiten.</p> <p>( de opgegeven hoeveelheden mogen niet gebruikt worden als maatstaf van heffing)</p> |

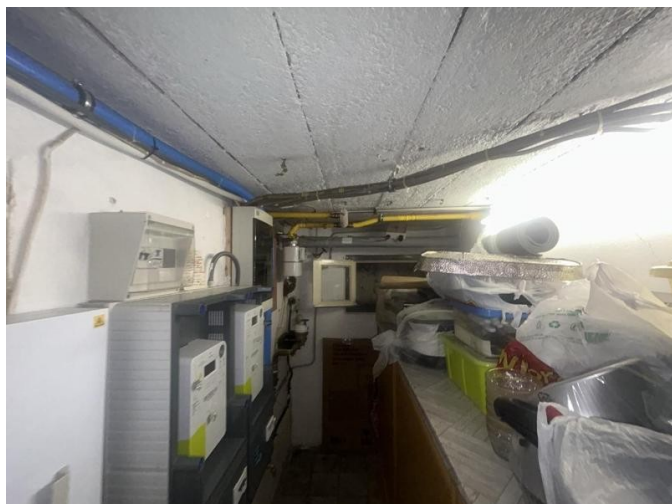
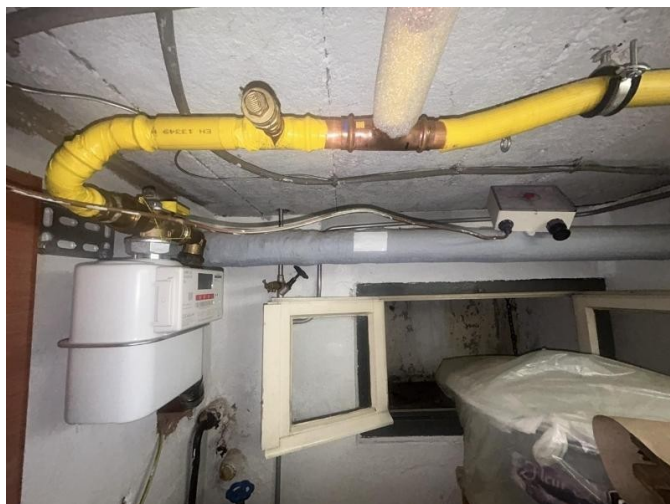
## Fiche 8: Thermische isolatie (Gipsleidingen)

Geen asbest

| # | Type | Referentie | Resultaat |
|---|---|---|---|
| 8.1 | Mengmonster | 03 | Geen asbest |

| Opmerking | <p>Staal 03 mengstaal gipsleidingenr echte stukken</p> <p>Geen gips in de bochten</p> <p>( de opgegeven hoeveelheden mogen niet gebruikt worden als maatstaf van heffing)</p> <p>Bewaar bewijsdocumenten van de asbestverwijdering (facturen, werkplannen, foto, afleverbonnen, vrijgavemetingen) met het oog op een correcte actualisatie van het asbestattest.</p> |

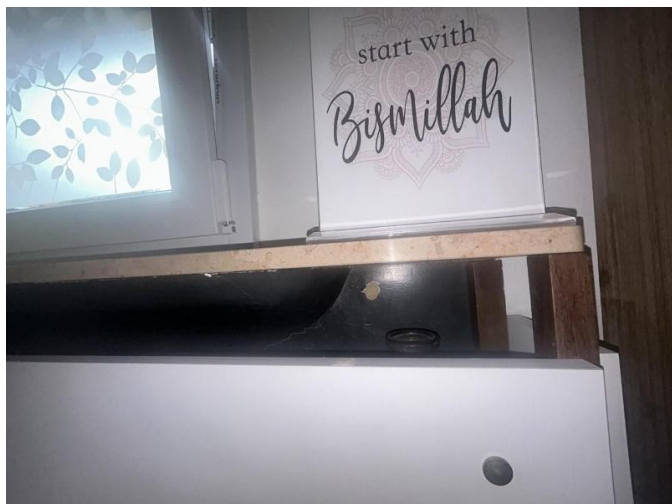
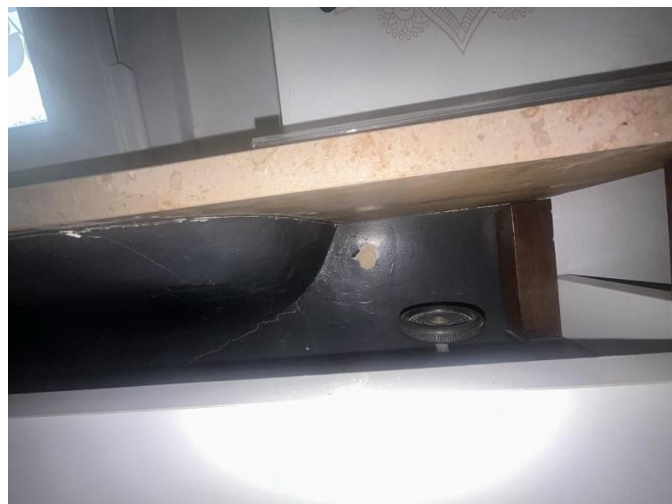
## Fiche 9: Pleisterwerk aan de muren

Geen asbest

| # | Type | Referentie | Resultaat |
|---|---|---|---|
| 9.1 | Mengmonster | 01 | Geen asbest |

| Opmerking | <p>De hoeveelheid is een schatting en kan afwijken van de werkelijke toestand.</p> <p>( de opgegeven hoeveelheden mogen niet gebruikt worden als maatstaf van heffing)</p> <p>Waar mogelijk wordt staalname uitgevoerd conform het inspectieprotocol.</p> <p>Natte ruimte: geen pleisterwerk</p> <p>Droge ruimte: Bureau</p> <p>Traphal/hal: Inkom</p> <p>CV-ruimte/lokaal: geen pleisterwerk</p> |

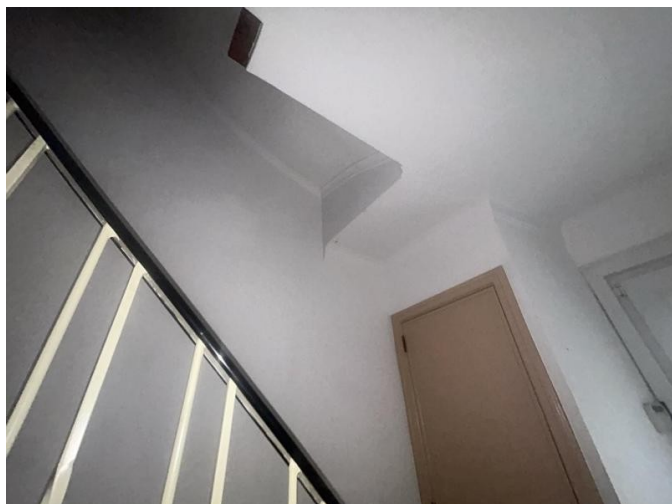
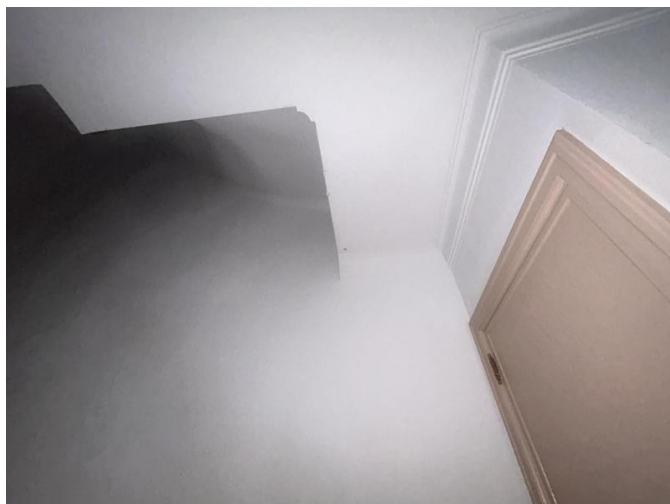
Geen asbest

| # | Type | Referentie | Resultaat |
|---|---|---|---|
| 10.1 | Mengmonster | 02 | Geen asbest |

| Opmerking | <p>De hoeveelheid is een schatting en kan afwijken van de werkelijke toestand.</p> <p>( de opgegeven hoeveelheden mogen niet gebruikt worden als maatstaf van heffing)</p> <p>Waar mogelijk wordt staalname uitgevoerd conform het inspectieprotocol.</p> <p>Natte ruimte: geen pleisterwerk</p> <p>Droge ruimte: slaapkamer</p> <p>Traphal/hal: Inkomhal</p> <p>CV-ruimte/lokaal: geen pleisterwerk</p> |

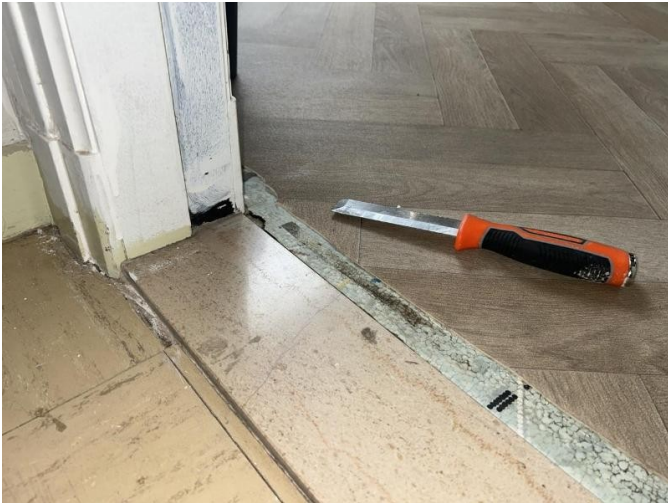
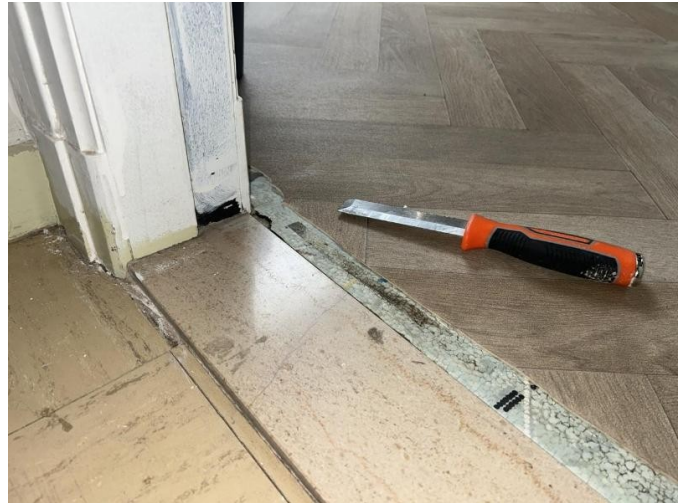
Geen asbest

| # | Type | Referentie | Resultaat |
|---|---|---|---|
| 11.1 | Puntmonster | 05 | Geen asbest |
