# Asbestinventarisatetest

Cruyslei 33/201, 2140 Antwerpen

Attestnummer : **20241127-000248.000**

Uitgegeven op : **27.11.2024**

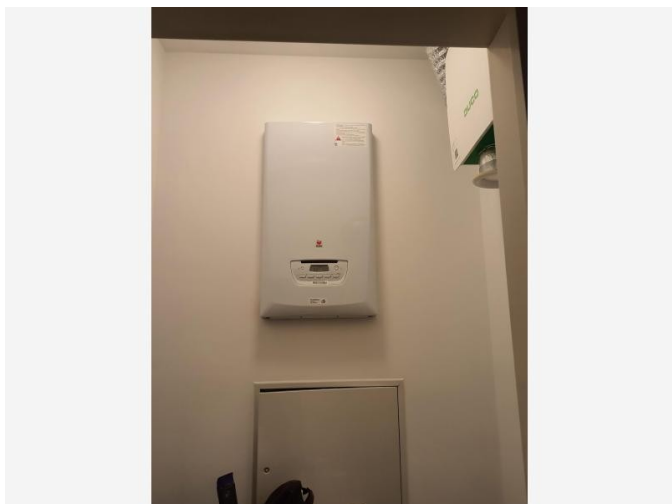
ketel is van na 2001 en het bevat geen asbest materialen.

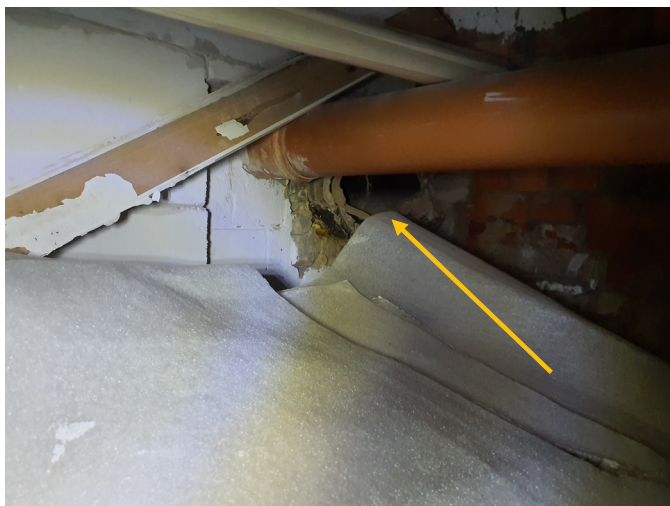
In de kelder berging bevindt zich resten van een cementen afvoerbuïs die aan het gemene delen behoort.

| Identificatiemethode | Redelijk vermoeden |
| Primaire drager | Binnenwand |
| (Asbest)materiaal | Buis, koker, leiding, pijp, doorvoer |
| Bindmiddel | Cement |
| Gebondenheid bindmiddel | Hecht |

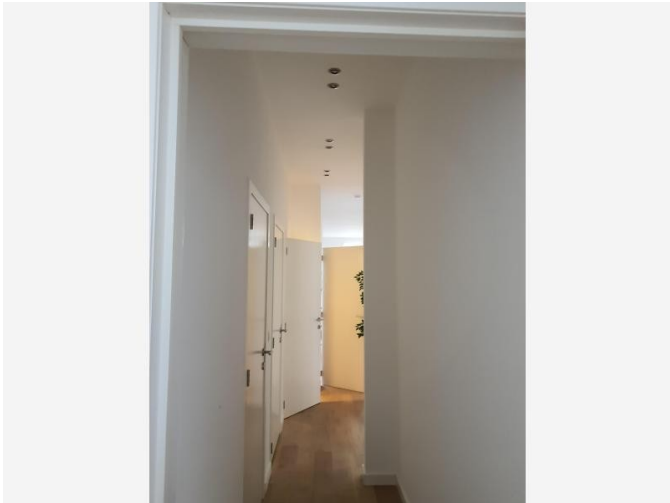
We konden geen monsters nemen van het plafond omdat het verlaagd is met gyprocplaten. Bij eventuele toekomstige werkzaamheden extra stalen bijnemen.

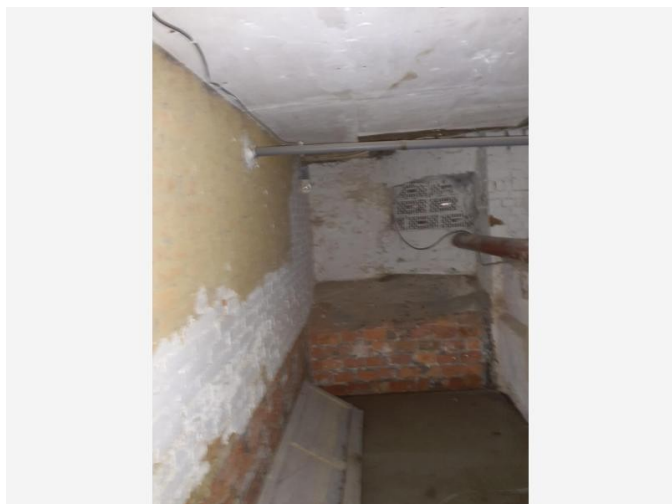
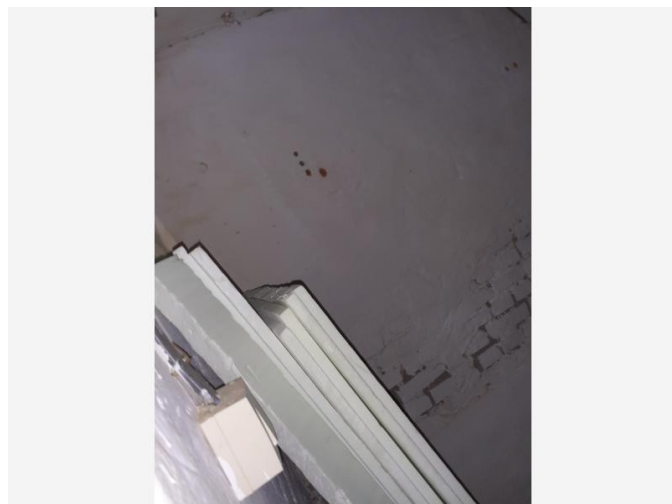
## Fiche 4: Pleister plafond kelder

Geen asbest

| # | Type | Referentie | Resultaat |
|---|---|---|---|
| 4.1 | Mengmonster | Mm4 | Geen asbest |

| Bindmiddel van materiaal | Gips - kalk |
| Gebondenheid op basis van bindmiddel | Niet-hechtgebonden |

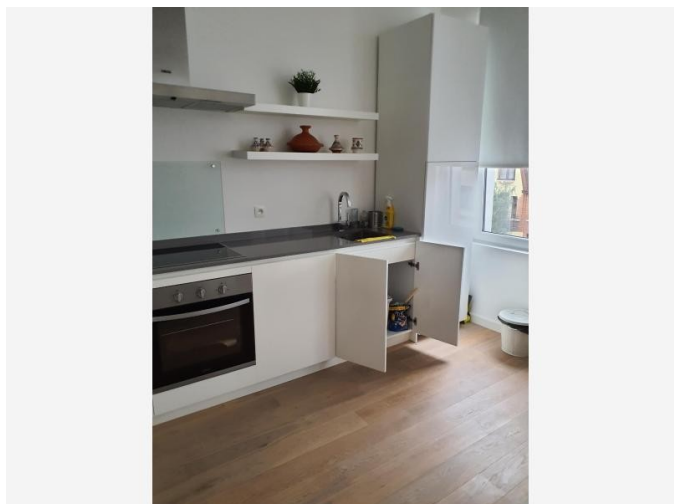
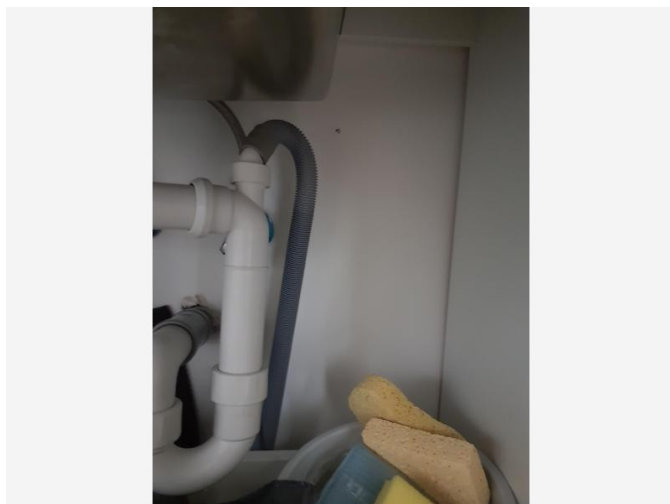
## Fiche 5: Pleister muren

Geen asbest

| # | Type | Referentie | Resultaat |
|---|---|---|---|
| 5.1 | Mengmonster | Mm2 | Geen asbest |

| Bindmiddel van materiaal | Gips - kalk |
| Gebondenheid op basis van bindmiddel | Niet-hechtgebonden |
