# Asbestinventarisatetest

Dasstraat 52, 2160 Wommelgem

Attestnummer : 20250515-000546.000

Uitgegeven op : 15.05.2025

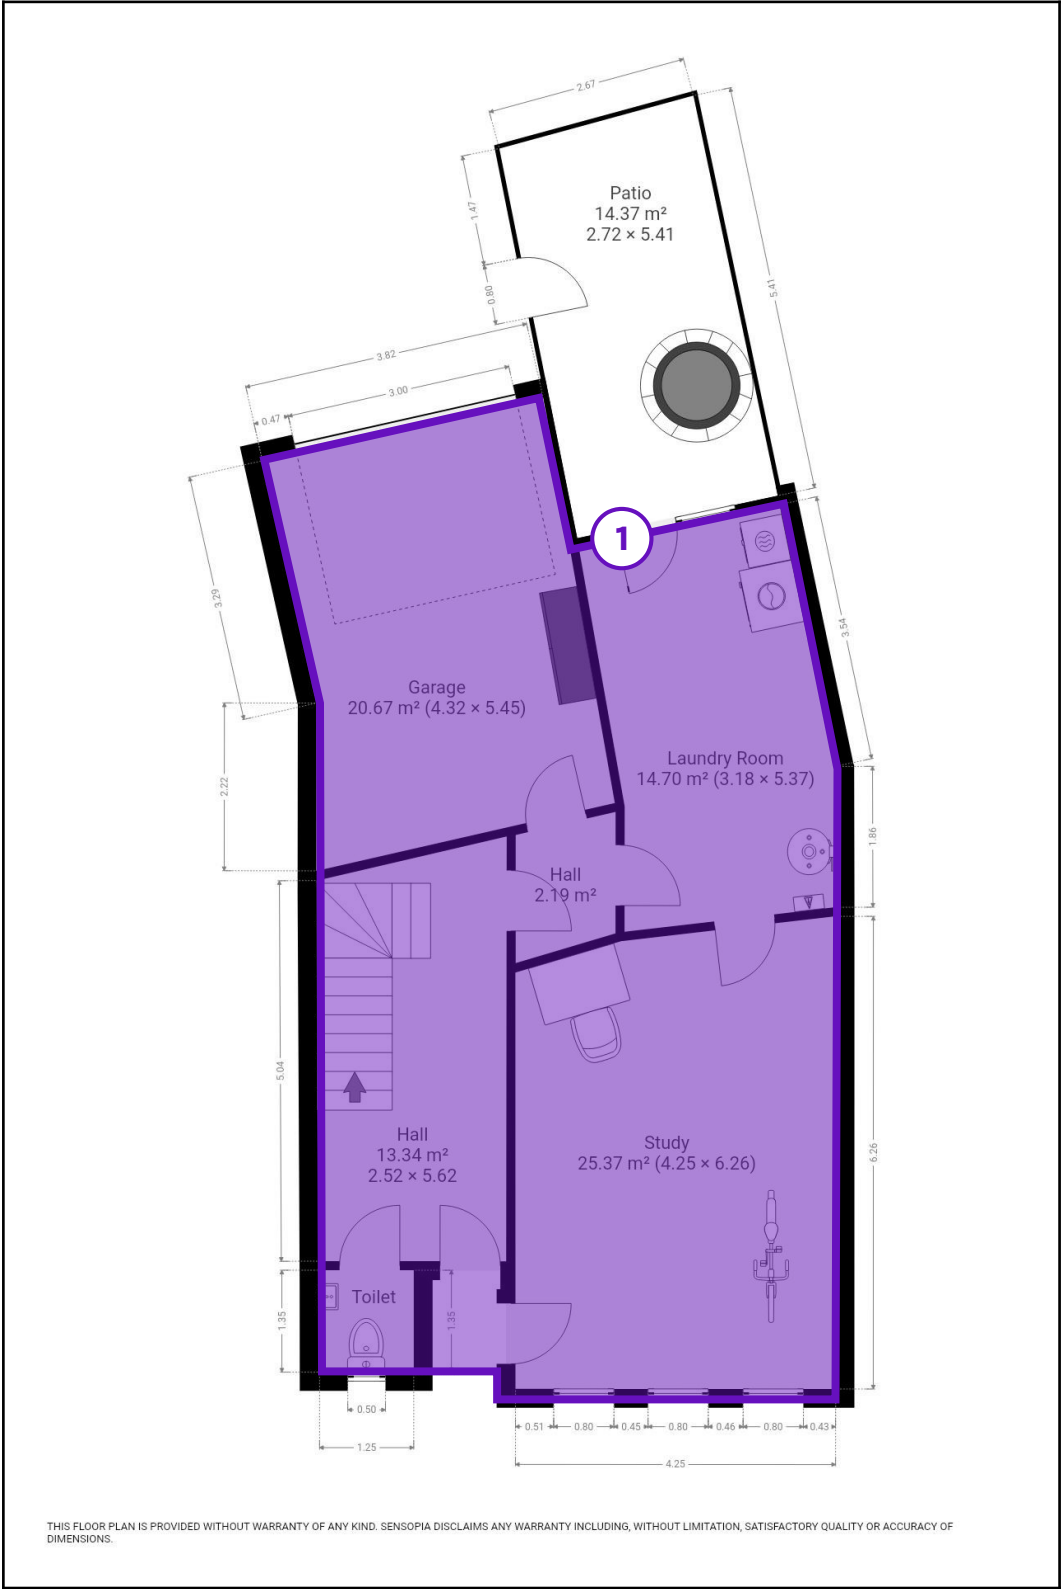
# Plan 1.13: Kruipkelder

| 1. Kruipkelder | Beperking | - |

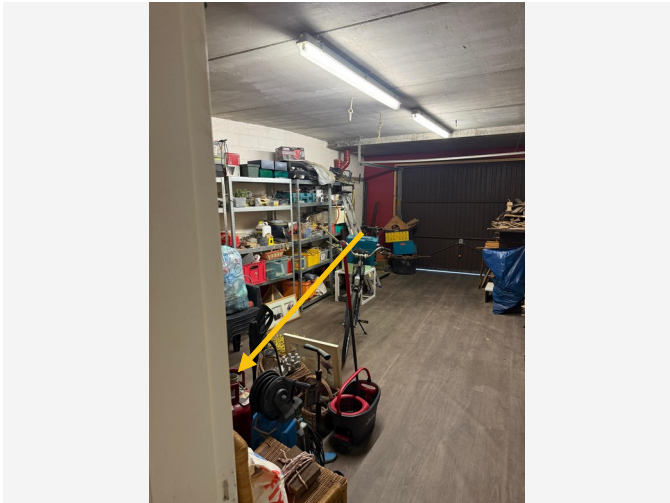
*Situeringsfoto*

**Reden:** Het onderzoek kan niet uitgevoerd worden binnen de bepalingen van de Welzijnswet

**Uitleg van de asbestdeskundige:** In het inspectieprotocol behoort een ruimte lager dan 1,5 m niet tot het onderzoek.

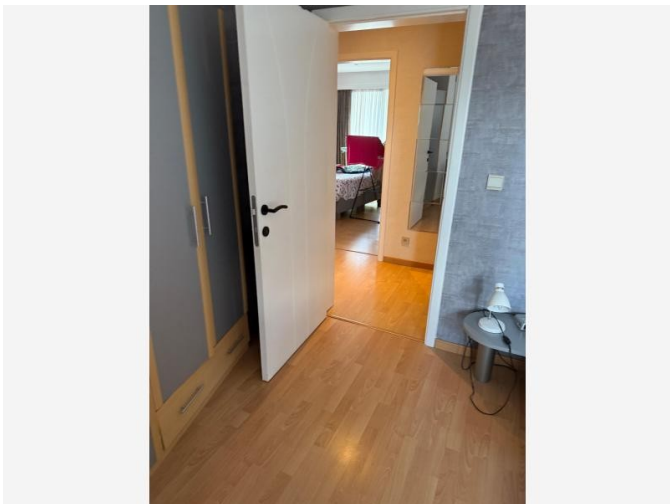
Oude parket/ laminaatvloeren kunnen mogelijk verlijmd zijn met asbesthoudende materialen.

Onder de huidige vloeren kunnen nog restanten aanwezig zijn van oude vloeren.

Bij verwijdering kan verder destructief of aanvullend onderzoek hierover uitsluitel geven.

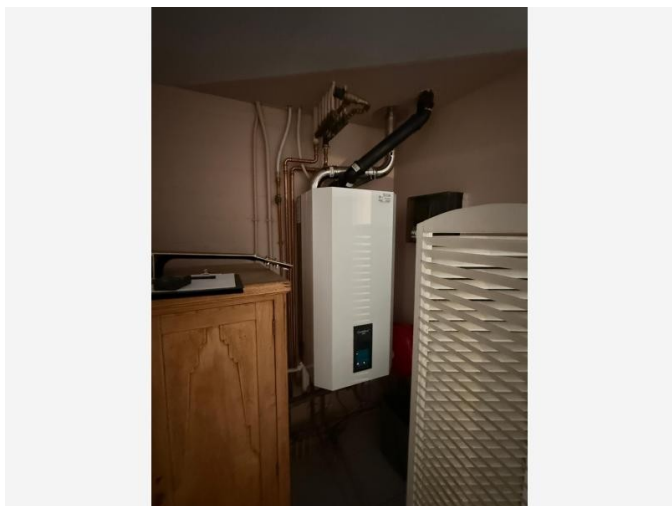
De ketel is op basis van het bouwjaar (2010) niet asbestverdacht.

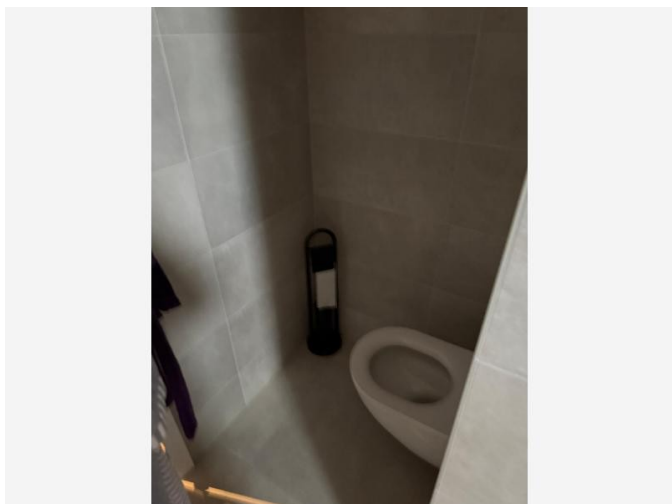
Keuken, badkamer en toiletten zijn afgewerkt met tegels.

Oude tegels kunnen mogelijk verlijmd zijn met asbesthoudende materialen.

Bij verwijdering is verder destructief onderzoek nodig om hierover uitsluitsel te geven.

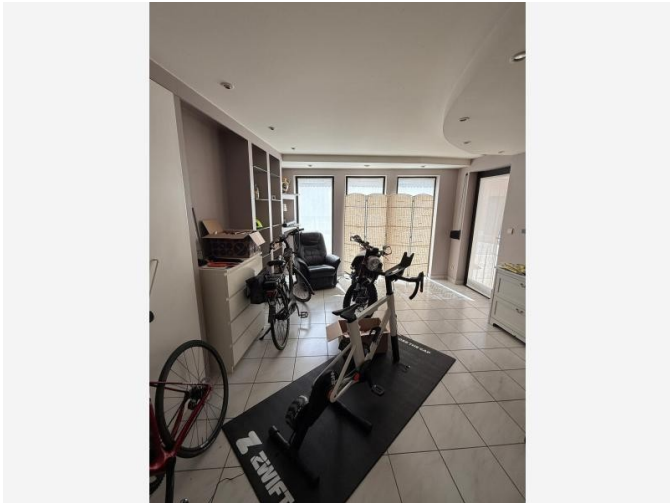
De woning is deels afgewerkt met gipskartonplaat, onderliggend kan nog oud pleisterwerk aanwezig zijn. Bij verwijdering kan verder destructief of aanvullend onderzoek hierover uitsluitsel geven.

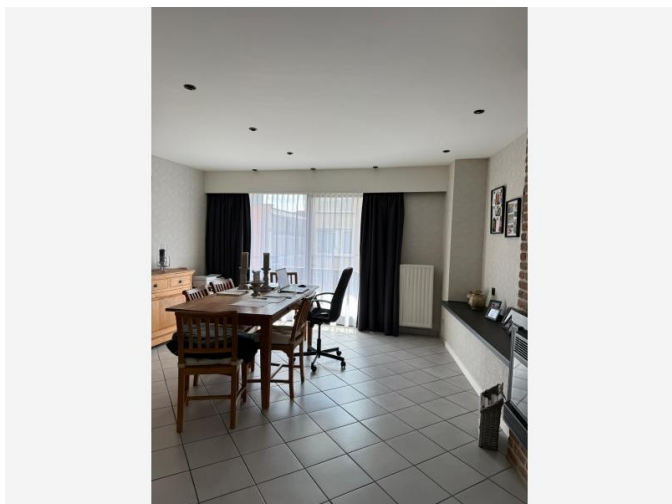
Oude tegels/ vloeren kunnen mogelijk verlijmd zijn met asbesthoudende materialen.

Onder de huidige vloeren kunnen nog restanten aanwezig zijn van oude vloeren.

Bij verwijdering kan verder destructief of aanvullend onderzoek hierover uitsluitel geven.

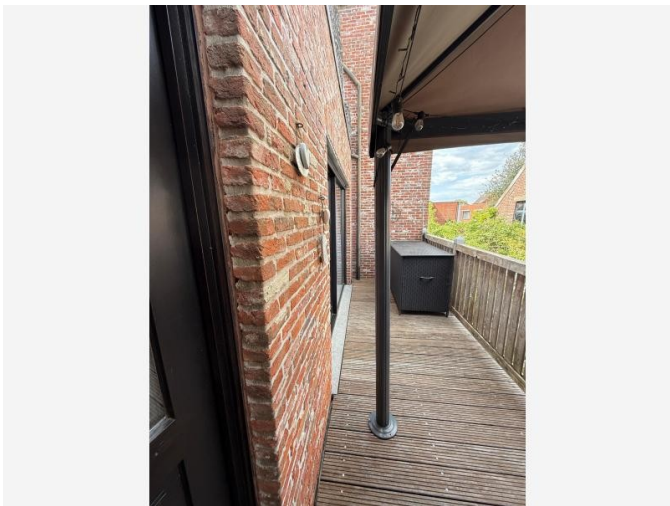
De terrassen achteraan zijn afgewerkt met houten latten, het is echter niet duidelijk of er asbestverdachte materialen aanwezig zijn onder de houten bekleding. Bij verwijdering of renovatie kan aanvullend onderzoek (staalname) uitsluitel brengen.

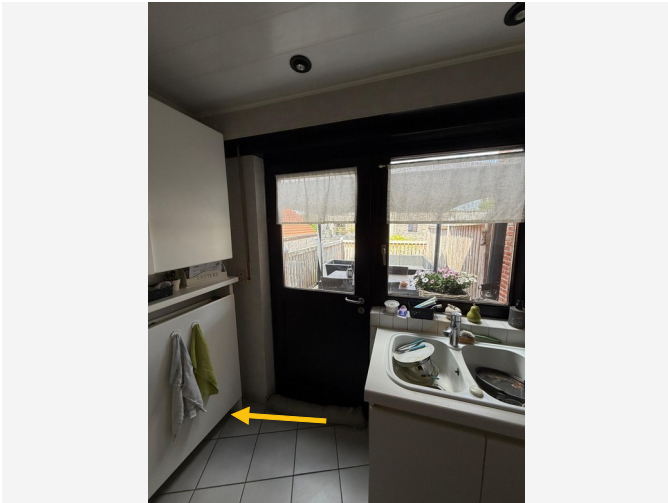
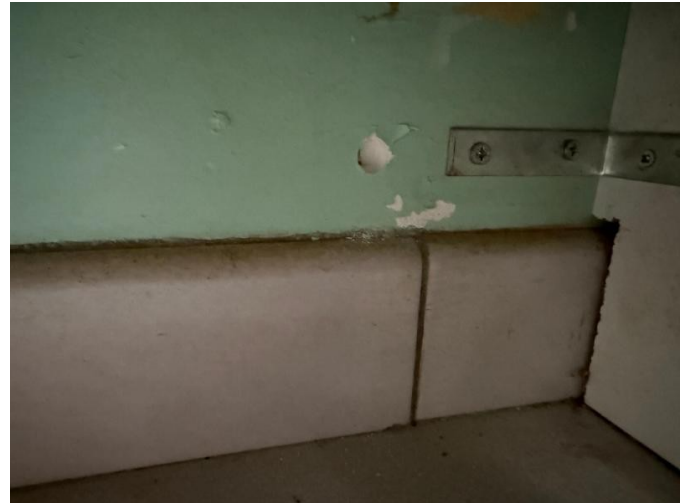
## Fiche 9: Pleisterwerk wand

Geen asbest

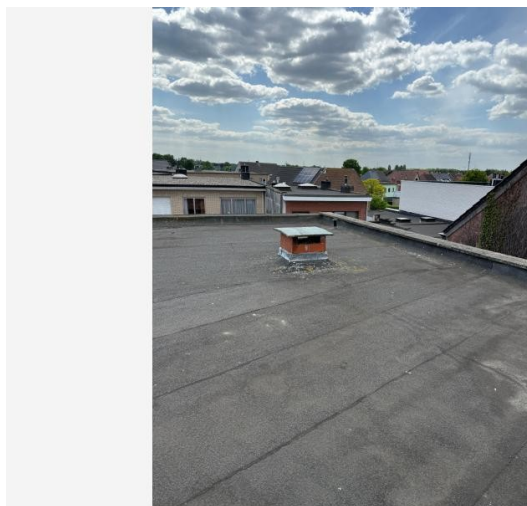
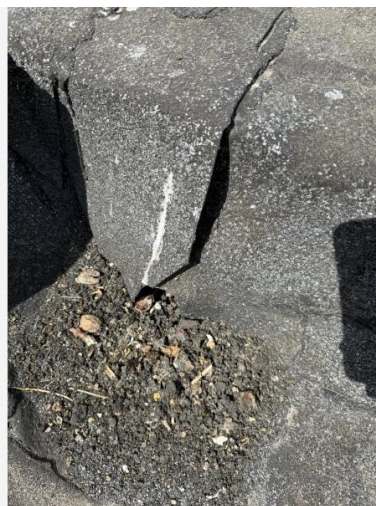
## Fiche 10: Roofing

Geen asbest

| Opmerking | Er werd een staal genomen aan een overlappend stuk roofing waardoor de waterdichtheid van de dakbedekking niet in het gedrang komt. Het is niet duidelijk of er asbestverdachte onderlagen aanwezig zijn. Extra controle/staalname aangewezen bij renovatiewerken. De vermelde oppervlaktes, diktes en volumes betreffen een beredeneerde schatting. Er worden geen rechten verleend aan deze oppervlaktes/diktes/volumes. |

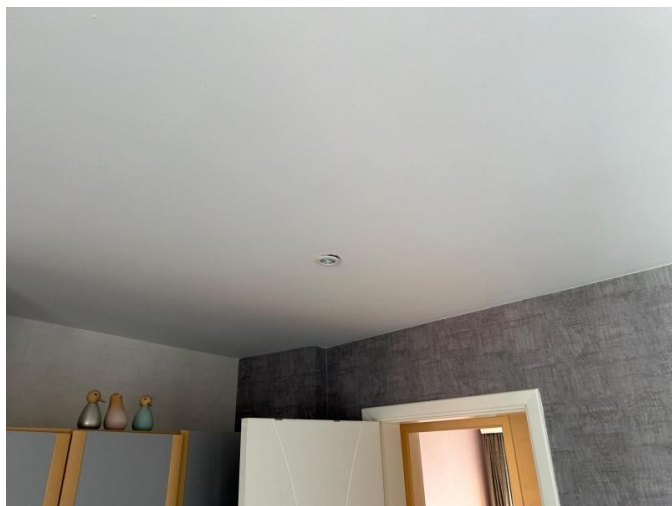
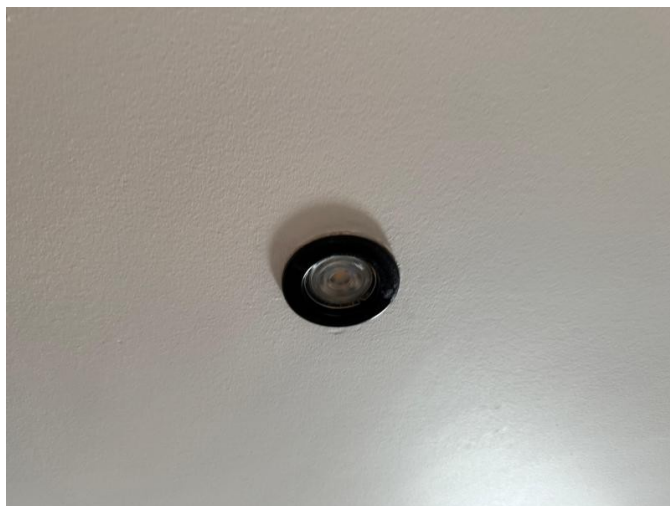
## Fiche 11: Pleisterwerk plafond

Geen asbest
