# Asbestinventarisatattest

Rotterdamstraat 40, 2060 Antwerpen

Attestnummer : 20250421-000167.000

Uitgegeven op : 21.04.2025

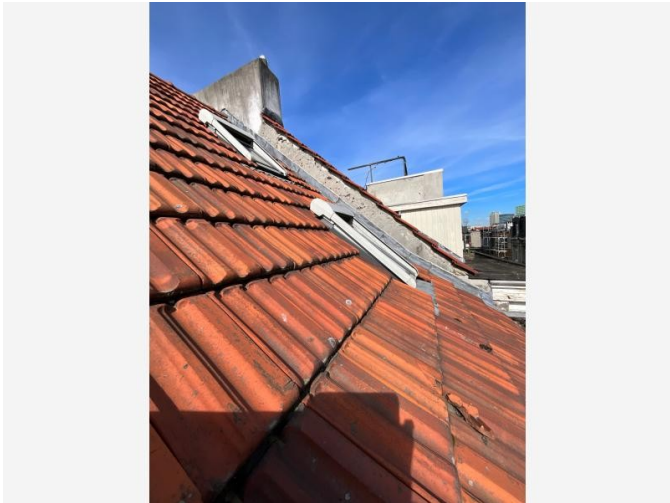
*Situeringsfoto*

**Reden:** Het onderzoek kan niet uitgevoerd worden binnen de bepalingen van de Welzijnswet

**Uitleg van de asbestdeskundige:** Het zadel (schuin) dak kon niet volledig gecontroleerd worden (hoogte > 3,50m). De verschillende Velux ramen konden niet afdoende zicht bieden om heel de dakstructuur in kaart te brengen. Aanvullend onderzoek kan uitsluitsel bieden over de verdere samenstelling van het dak.

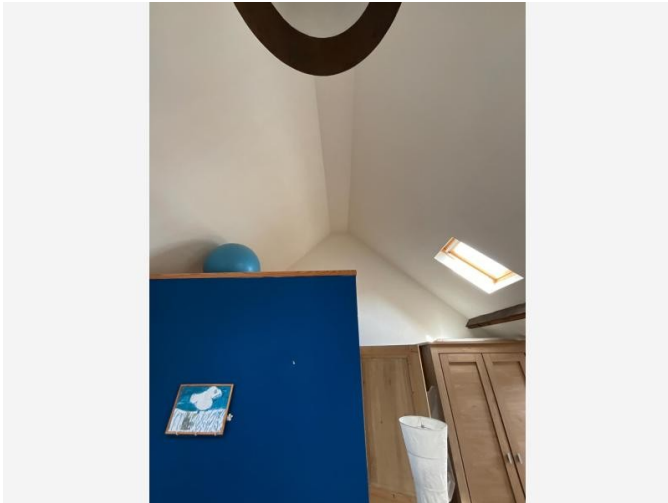
Situeringsfoto

**Reden:** Er is geen volledige risicobeoordeling mogelijk

**Uitleg van de asbestdeskundige:** De aanwezigheid van een onderdak kon niet vastgesteld worden, langs de binnenzijde was het dak helemaal afgewerkt met fermacell en ook langs de buitenzijde kon er maar beperkt onder de dakpannen worden gekeken. Verder aanvullend onderzoek kan dus uitsluitel bieden.

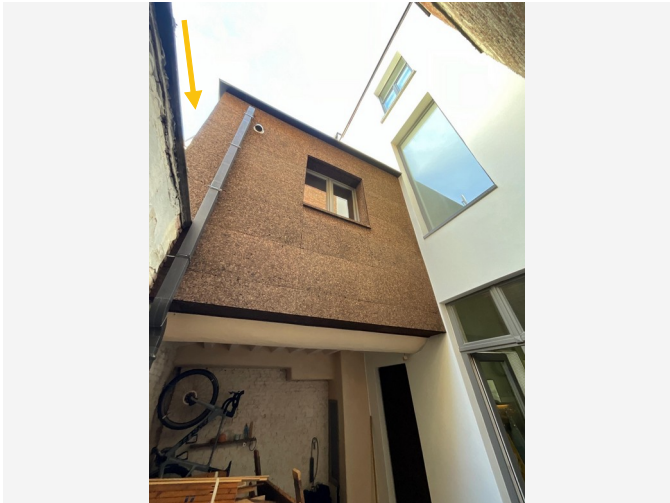
Situeringsfoto

**Reden:** Er is geen volledige risicobeoordeling mogelijk

**Uitleg van de asbestdeskundige:** De achter & rechterzijgevel van de aangebouwde badkamer zijn niet zichtbaar vanaf de binnenplaats. Mogelijks bevinden er zich dus asbesthoudende elementen aan deze gevels. Aanvullend onderzoek kan uitsluitend werken.

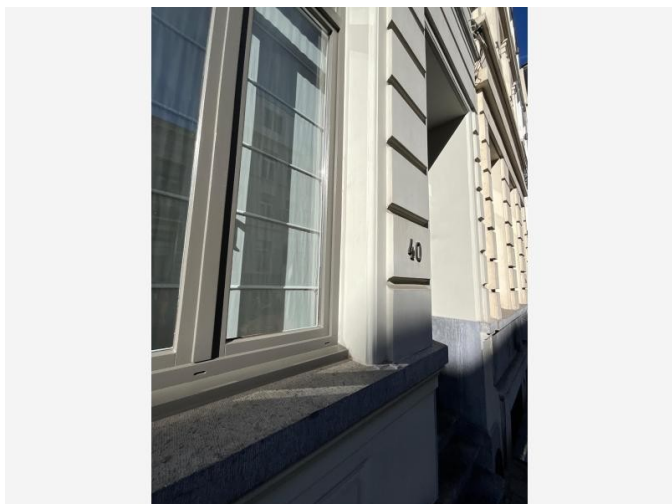
Vrije foto

Het kitwerk (siliconen) van de ramen en deuren is gecontroleerd en niet asbestverdacht (flexibel). Echter kan er steeds een restant asbesthoudende kit zich onder deze laag bevinden. Aanvullend onderzoek kan uitsluitend bieden.

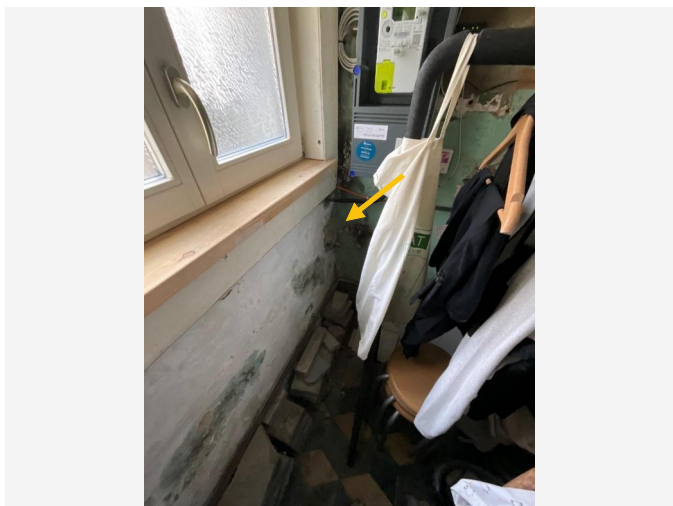
Vrije foto

In de voorgevel van de kelder is duidelijk een contour van een inkomende doorvoer te zien, echter is deze doorvoer volledig gedicht en is er niet meer duidelijk te zien of er een asbest verdachte toepassing is gebruikt voor de doorvoer. Aanvullend onderzoek kan uitsluitsel bieden.

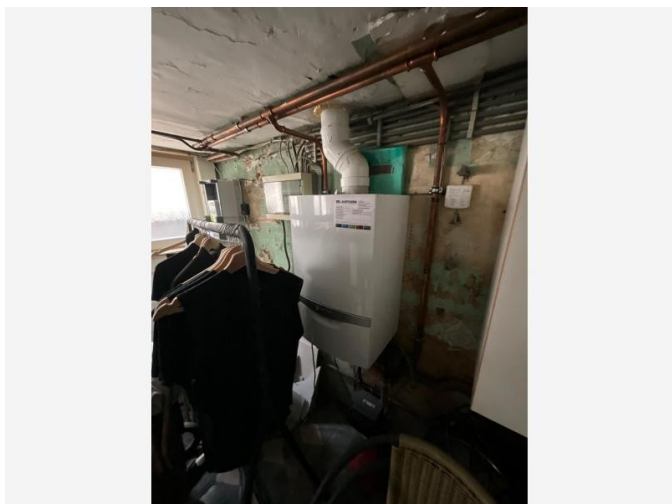
Vrije foto

De doorstromer werd onderzocht en is op basis van het bouwjaar niet asbestverdacht. (BJ2016)

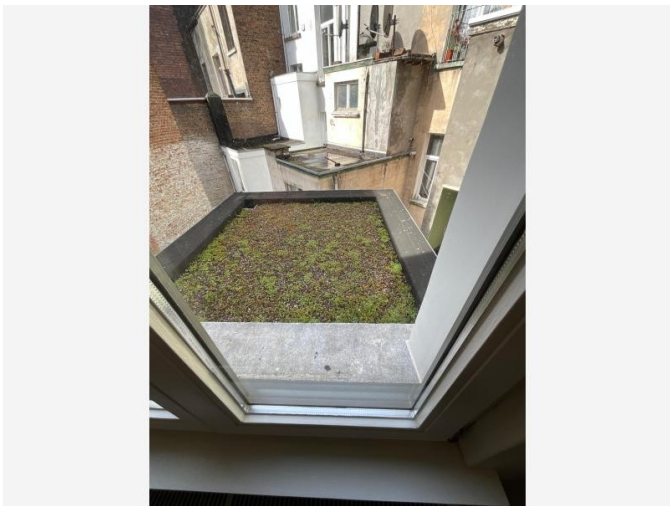
Vrije foto

Het platte dak is voorzien van een laag EPDM met daarboven een laag vegetatie (groen dak).

Onderliggend kunnen nog oude asbestverdachte materialen aanwezig zijn. De exacte samenstelling van het dak is niet waarneem of inspecteerbaar binnen de aflijning van dit attest (niet-destructief). Aanvullend onderzoek kan uitsluitsel brengen.

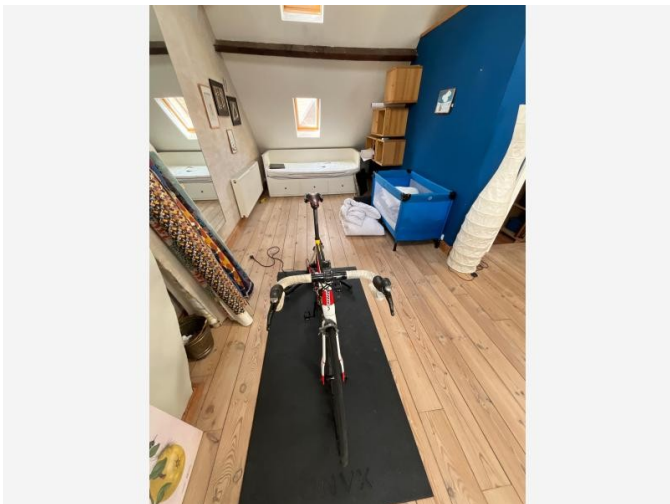
Vrije foto

Oude parket vloeren kunnen mogelijk verlijmd zijn met asbesthoudende materialen.

Onder de huidige vloeren kunnen nog restanten aanwezig zijn van oude vloeren.

Bij verwijdering kan verder destructief of aanvullend onderzoek hierover uitsluitel geven.

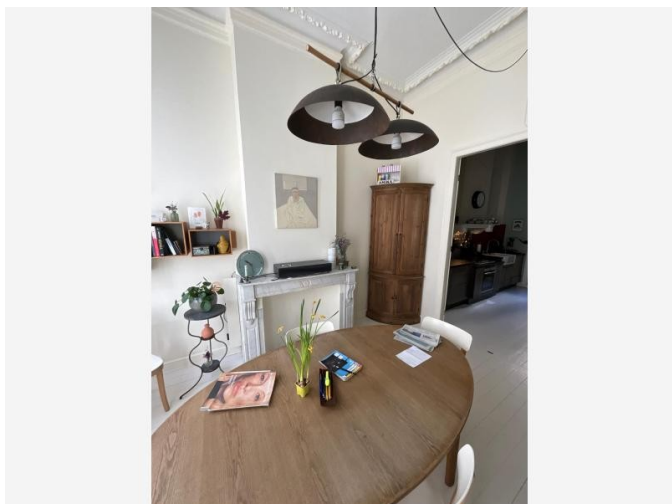
Vrije foto

Alle plafonds zijn afgewerkt met valse plafonds in plaatmateriaal of houten structuren. Het is niet duidelijk of er pleisterwerk of andere asbesthoudende materialen aanwezig zijn achter deze valse plafonds, het is aangewezen om aanvullend onderzoek uit te voeren bij werken.

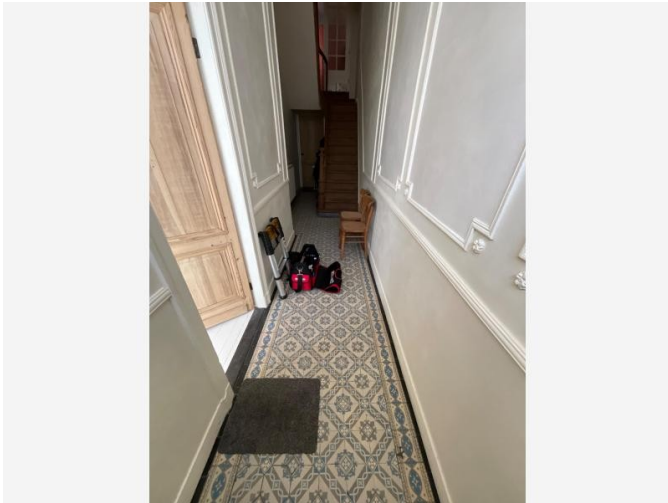
Vrije foto

Oude tegels/ vloeren kunnen mogelijk verlijmd zijn met asbesthoudende materialen.

Onder de huidige vloeren kunnen nog restanten aanwezig zijn van oude vloeren.

Bij verwijdering kan verder destructief of aanvullend onderzoek hierover uitsluitel geven.

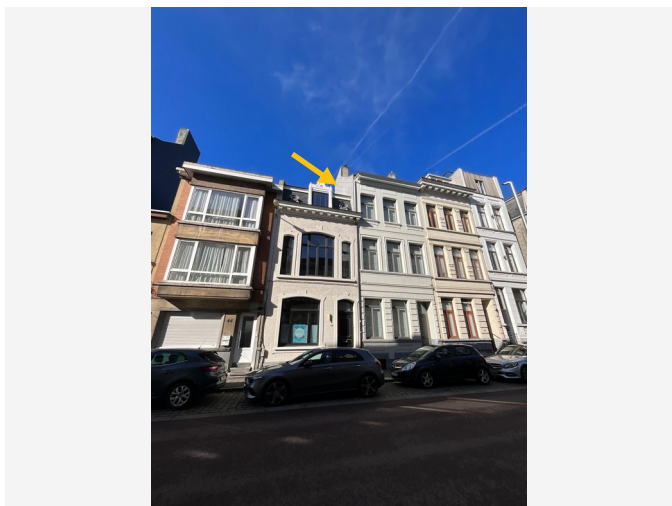
Vrije foto

De leien aan de zijgevel links zijn niet asbestverdacht op basis van een voorgelegde factuur. Factuur toegevoegd aan de bijlagen.

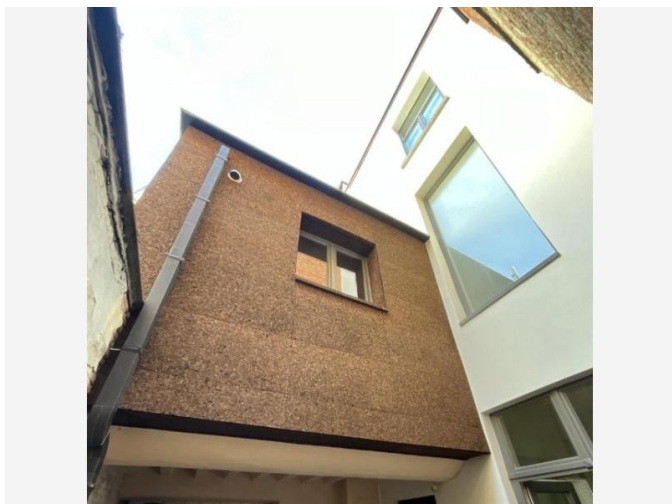
Vrije foto

De gevelbekleding van de badkamer is opgemaakt uit kurkplaten, de samenstelling van de onderliggende lagen kan echter binnen de aflijning van dit attest niet worden vastgesteld. Aanvullend, destructief onderzoek kan uitsluitel bieden.

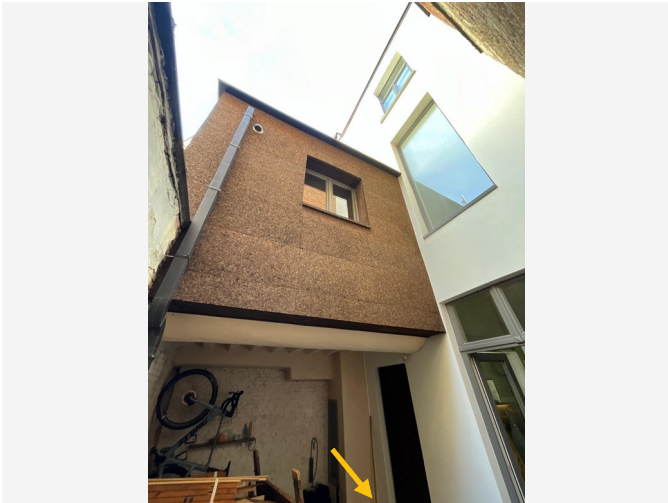
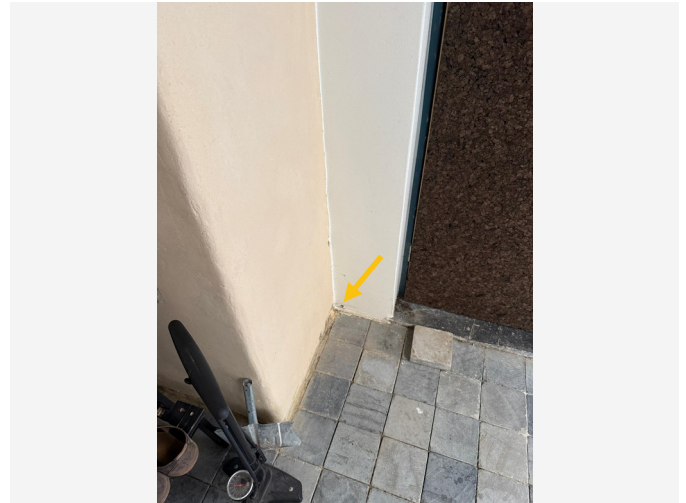
## Fiche 13: Cementpleister

Geen asbest

| # | Type | Referentie | Resultaat |
|---|---|---|---|
| 13.1 | Mengmonster | Mm04 | Geen asbest |

| Opmerking | Zowel de cementbezetting van de voor en achtergevel is gestaald, bijkomend waren er ook een aantal kleinere stukjes bezetting met cement consistentie aanwezig in de kelder. |

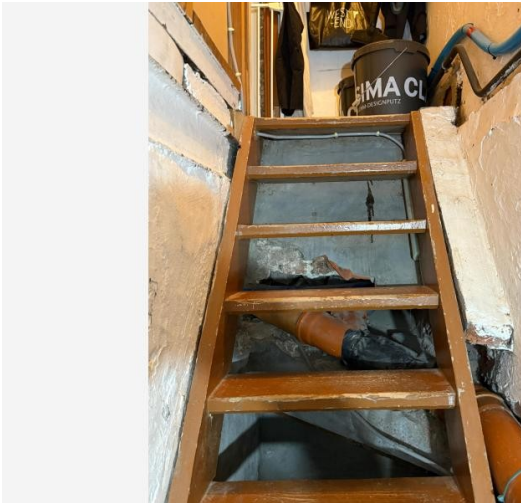
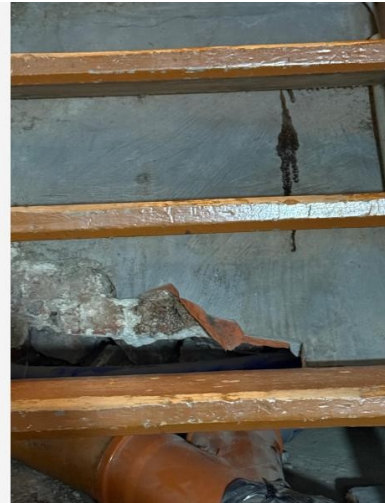
## Fiche 14: Cementpleister trap

Geen asbest

| # | Type | Referentie | Resultaat |
|---|---|---|---|
| 14.1 | Puntmonster | Mm05 | Geen asbest |

| Opmerking | De trap van de kelder naar het gelijkvloers verdiep, was nog deels voorzien van gecementeerd plaatwerk onder de trap. Na zorgvuldige overweging is deze toepassing gestaald en negatief bevonden door het laboratorium. Dit doet geen uitspraak over eventuele achterliggende verborgen lagen. |

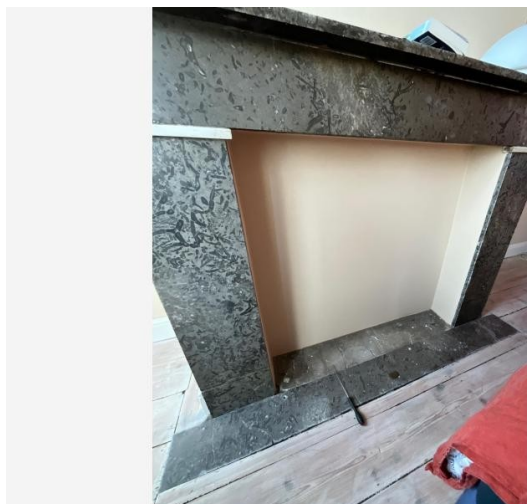
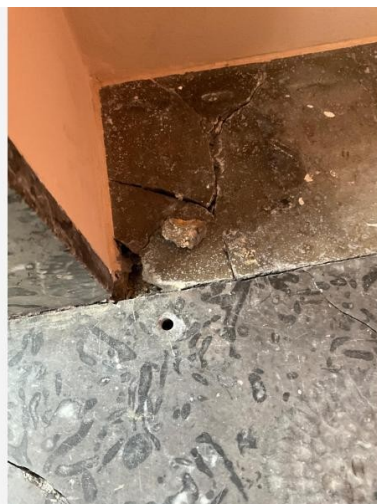
## Fiche 16: Stookvloer

Geen asbest

| # | Type | Referentie | Resultaat |
|---|---|---|---|
| 16.1 | Puntmonster | Mm03 | Geen asbest |

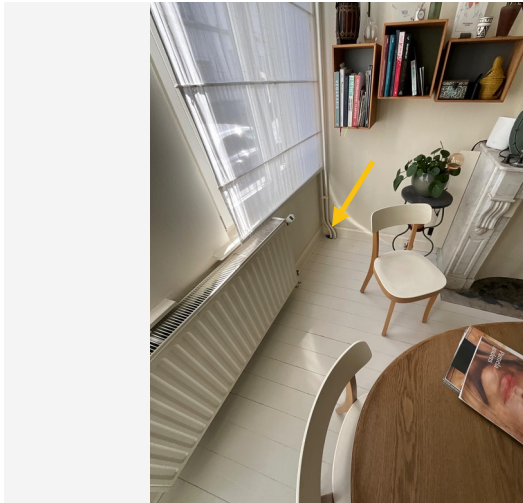
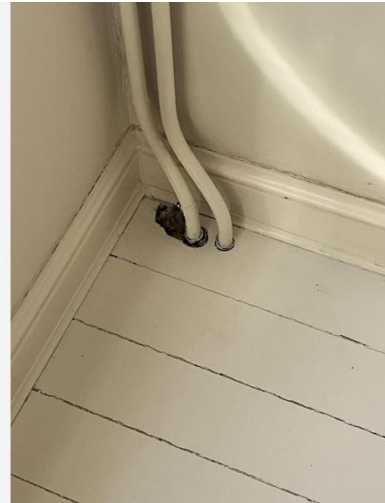
## Fiche 17: Isolatiemateriaal buisdoorvoer

Geen asbest
