# Asbestinventarisatetest

Milisstraat 40/101, 2018 Antwerpen

Attestnummer : **20250709-000233.000**

Uitgegeven op : **09.07.2025**

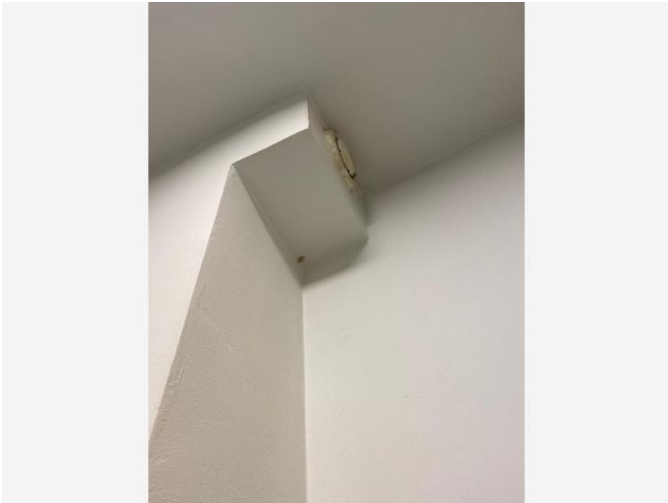
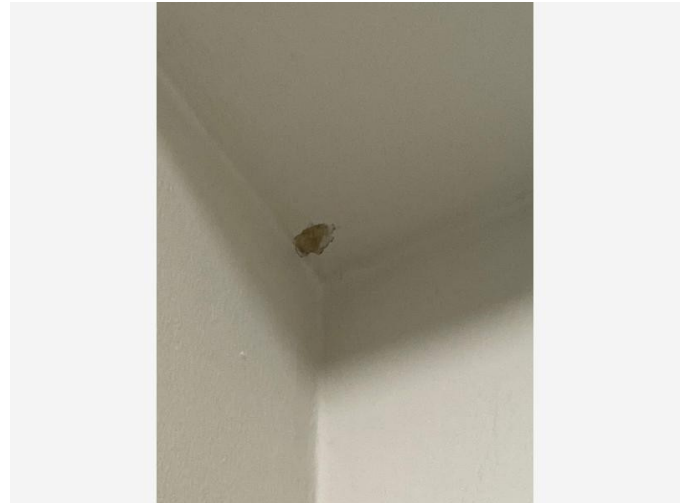
## Fiche 2: Gipsplafond (MM06)

Geen asbest

| # | Type | Referentie | Resultaat |
|---|---|---|---|
| 2.1 | Mengmonster | MM06 | Geen asbest |

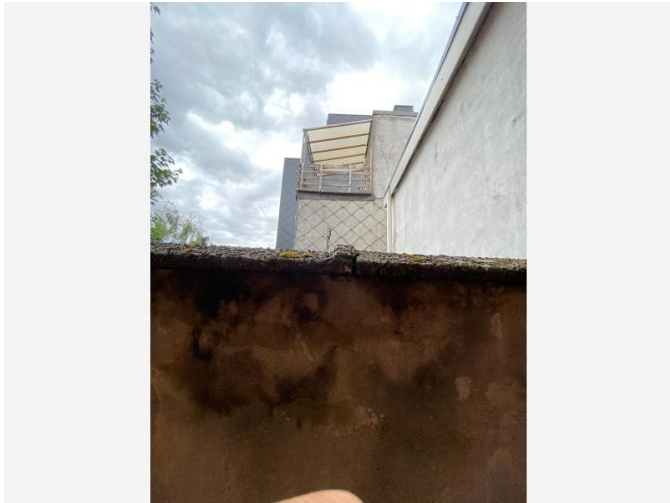
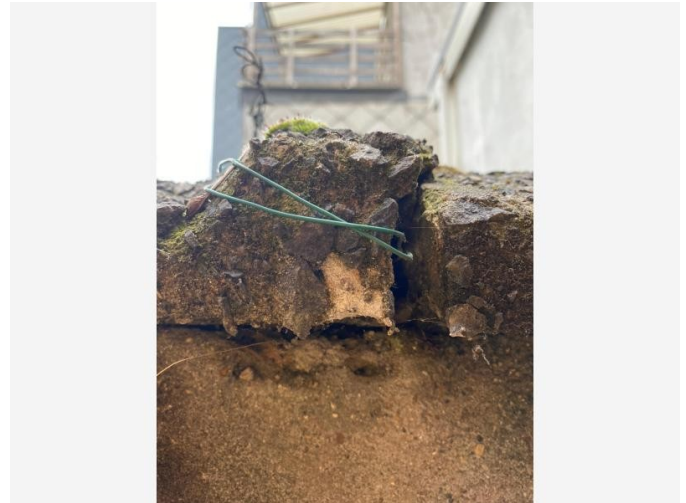
## Fiche 3: Dak (MM09)

Geen asbest

| # | Type | Referentie | Resultaat |
|---|---|---|---|
| 3.1 | Puntmonster | MM09 | Geen asbest |

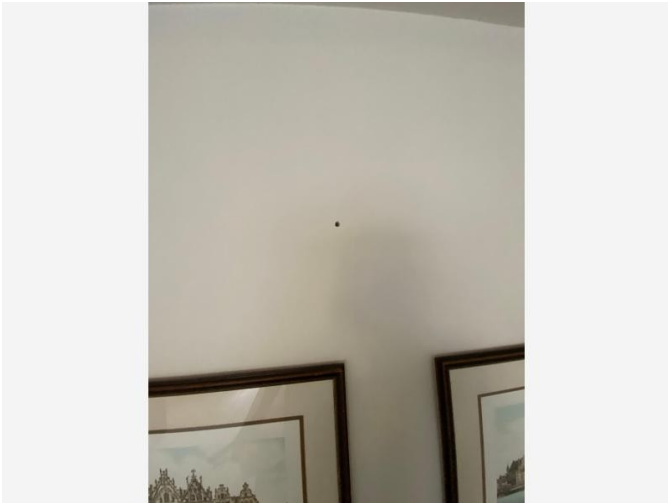
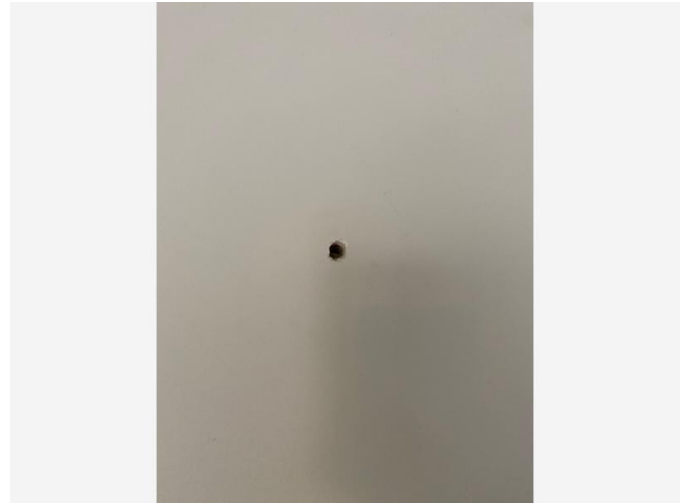
## Fiche 4: Gipswand (MMO1)

Geen asbest

| # | Type | Referentie | Resultaat |
|---|---|---|---|
| 4.1 | Mengmonster | MMO1 | Geen asbest |

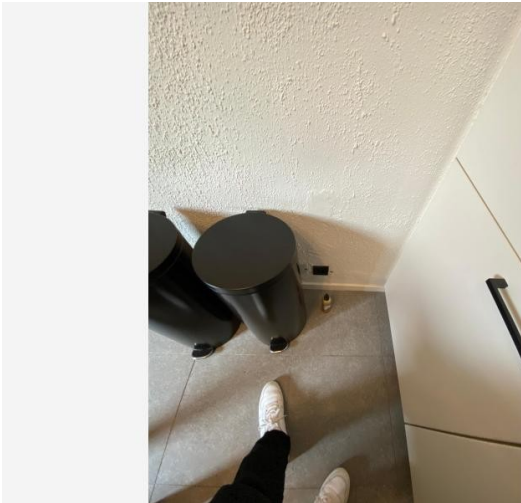
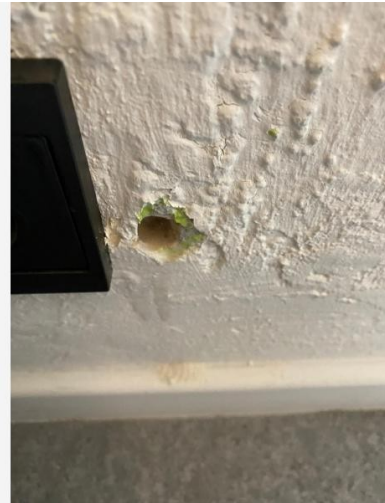
## Fiche 5: Crepi (MM05)

Geen asbest

| # | Type | Referentie | Resultaat |
|---|---|---|---|
| 5.1 | Puntmonster | MM05 | Geen asbest |

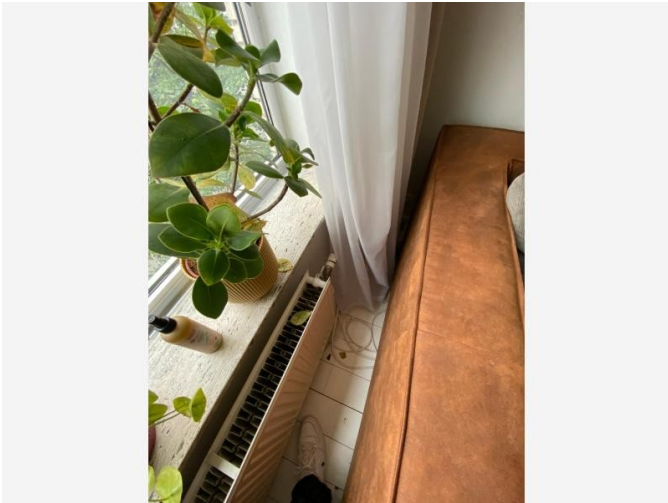
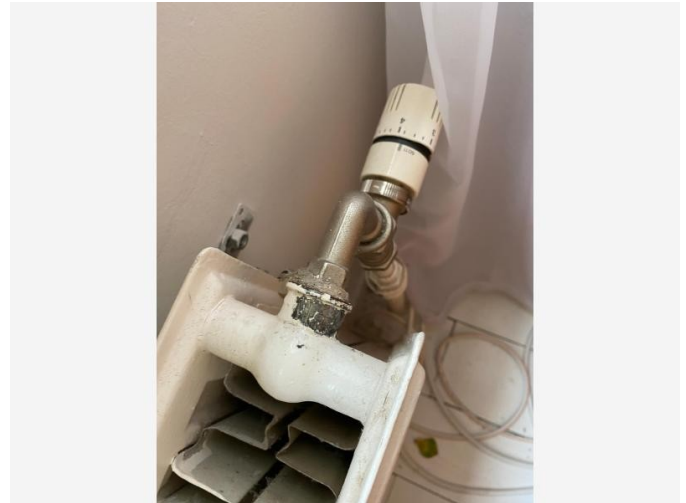
## Fiche 6: Coating Verwarming (MM07)

Geen asbest

| # | Type | Referentie | Resultaat |
|---|---|---|---|
| 6.1 | Puntmonster | MM07 | Geen asbest |
