# Asbestinventarisatetest

Kempenlaan 27, 2160 Wommelgem

Attestnummer : **20250527-000584.000**

Uitgegeven op : **27.05.2025**

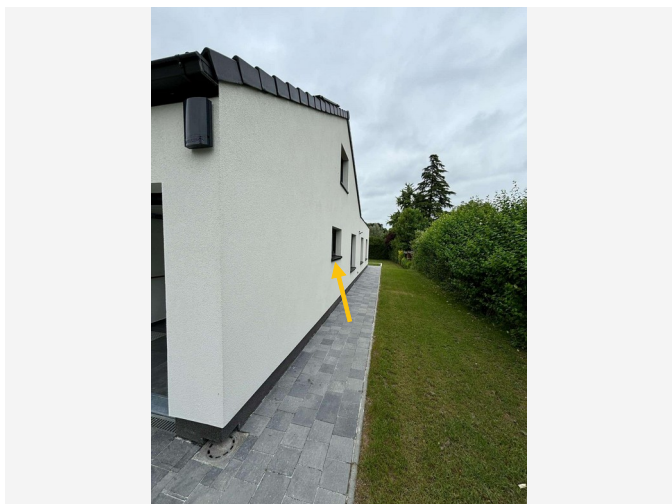
| Fiche 1: Vensterbanken..... | 12 |

De voorheen asbesthoudende vensterbanken werden verwijderd en vervangen door kunststof exemplaren.

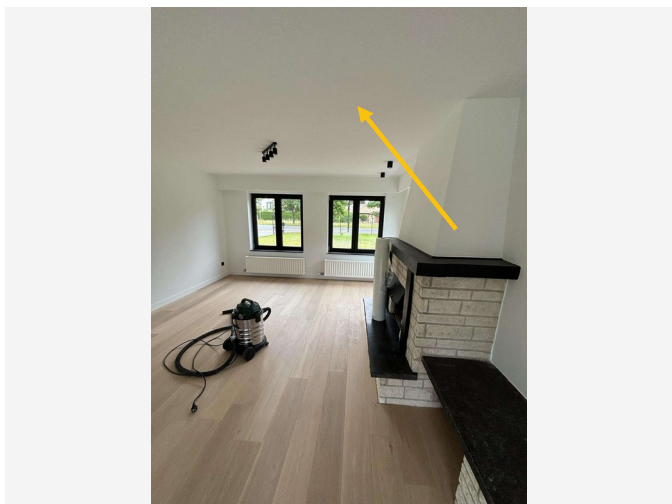
| Fiche 2: Plafond..... | 13 |

Op basis van foto's, welke tijdens de renovatie werden genomen, kan gesteld worden dat er geen verborgen asbestmaterialen in de plafonds aanwezig zijn.

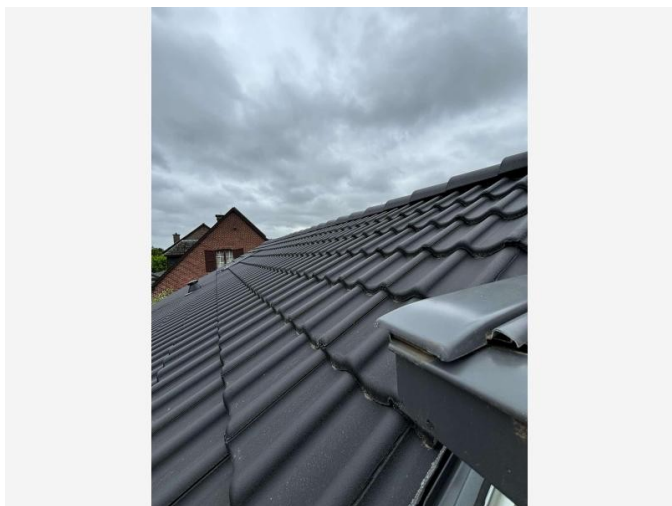
| Fiche 3: Schuin dak..... | 14 |

Het schuin dak werd volledig gerenoveerd na 2023. Het voorheen asbesthoudend onderdak werd verwijderd. De bestaande dakconstructie is daarmee niet-asbestverdacht.

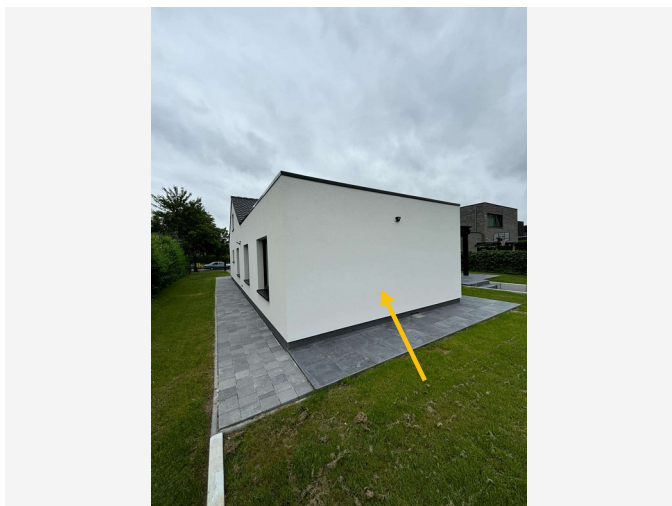
| Fiche 4: Crepi..... | 15 |

De crepi tegen de buitengevel werd geplaatst na het eerste bezoek in 2023. Deze toepassing is bijgevolg met zekerheid niet-asbestverdacht.

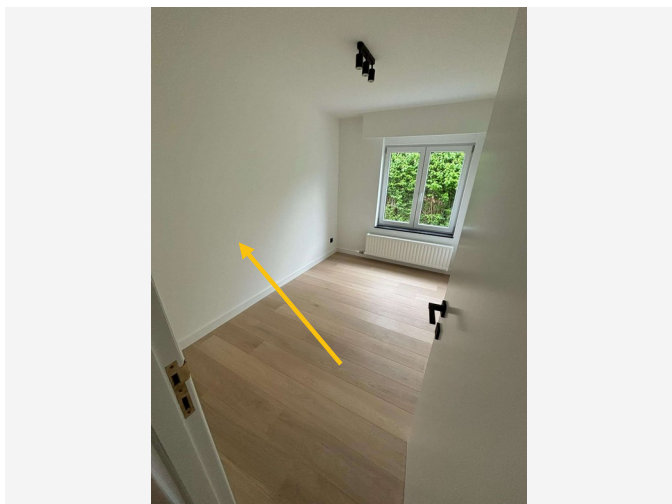
| Fiche 5: Wand..... | 16 |

De woning werd gebouwd rond een houtskelet. De binnenwanden van de woning zijn opgetrokken uit sterk geperste spaanplaat. Deze platen zijn niet asbestverdacht. Tijdens de recentelijke renovatie werden de muren binnenin geïnspecteerd. De wanden zijn niet-asbestverdacht.

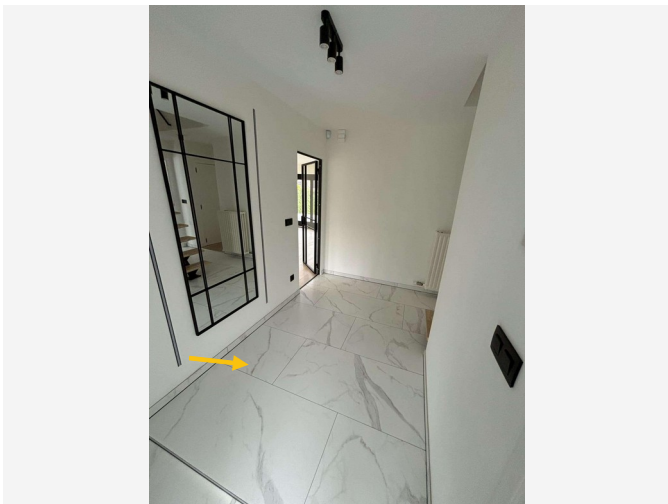
| Fiche 6: Lijm onder tegels..... | 17 |

In de woning werden op verschillende plaatsen tegels herkend. Op basis van een eerder opgemaakt asbestattest kan geconcludeerd worden dat de lijm onder de tegels nieuw is en bijgevolg niet-asbestverdacht.

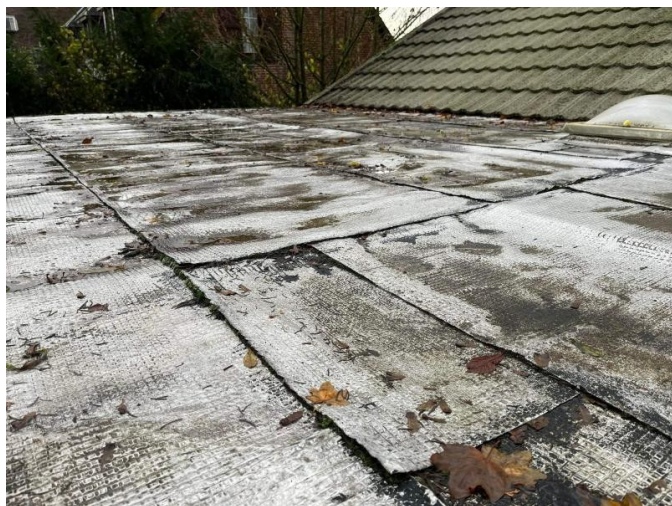
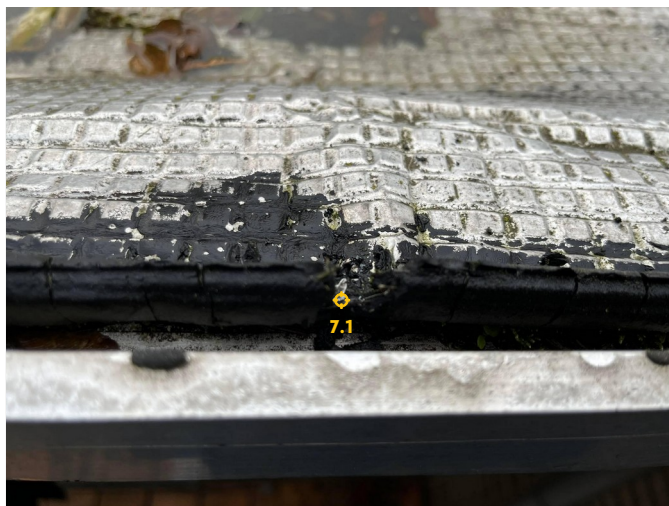
## Fiche 7: Roofing

Geen asbest

| Opmerking | De roofing op het plat dak werd bemonsterd in 2023 en toen al door het labo als niet aantoonbaar getest. Recentelijk werd het plat dak volledig gerenoveerd waarmee eventuele onderliggende lagen roofing werden verwijderd. |
