# Asbestinventarisatattest

Te Boelaarlei 142/201, 2140 Antwerpen

Attestnummer : **20250821-000400.000**

**Asbestveilig** (maar mogelijk niet asbestvrij)

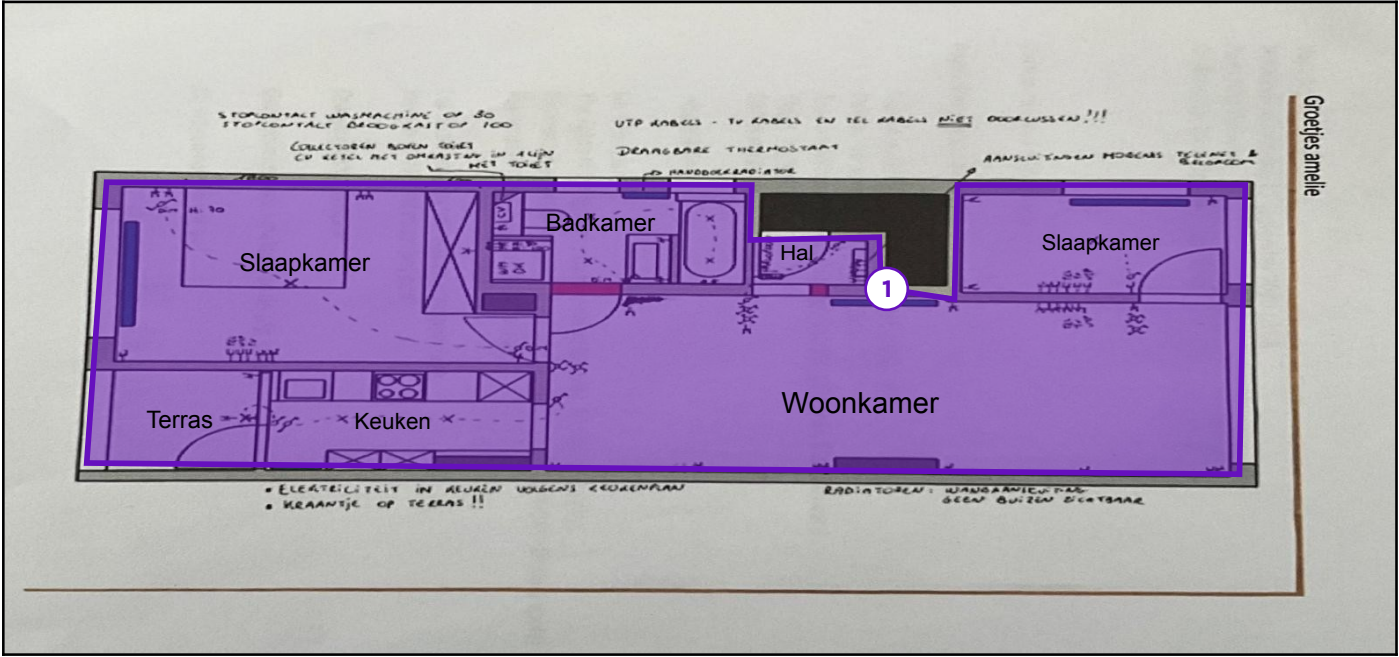
# Plan 1.3: Ondervloeren / restanten oude lijmlagen

| Beschrijving | Type | Actie |
|---|---|---|
| 1. Ondervloeren / restanten lijmlaag | Advies | - |

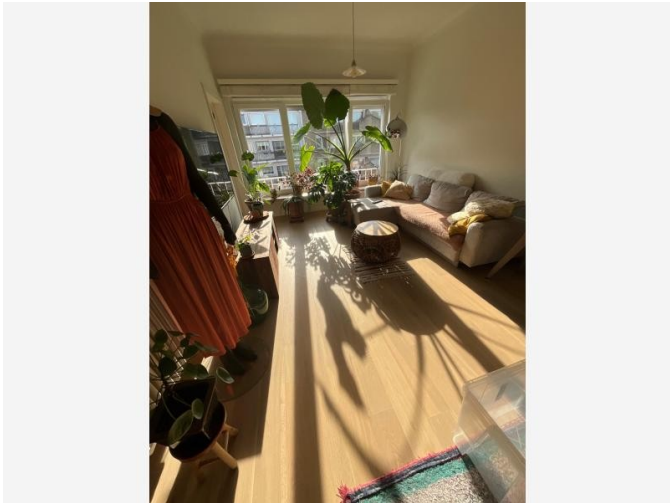
Oude tegels/ vloeren kunnen mogelijk verlijmd zijn met asbesthoudende materialen.

Onder de huidige vloeren kunnen nog restanten aanwezig zijn van oude vloeren.

Bij verwijdering kan verder destructief of aanvullend onderzoek hierover uitsluitel geven.

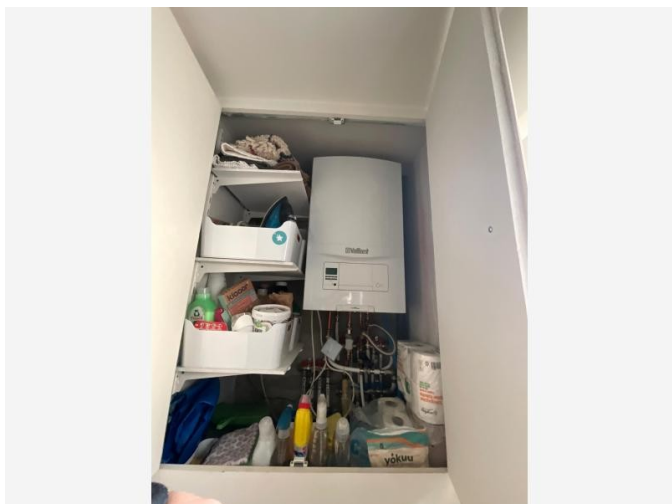
Recente ketel, geen asbestverdachte materialen aanwezig.

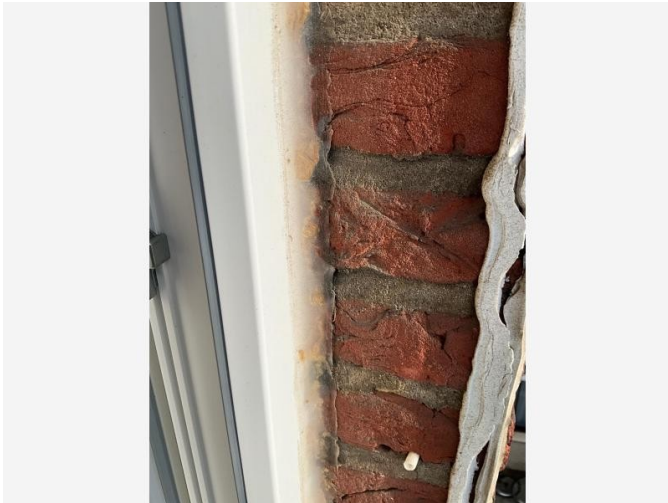
Recente ramen, geen asbestverdachte materialen zichtbaar aanwezig.

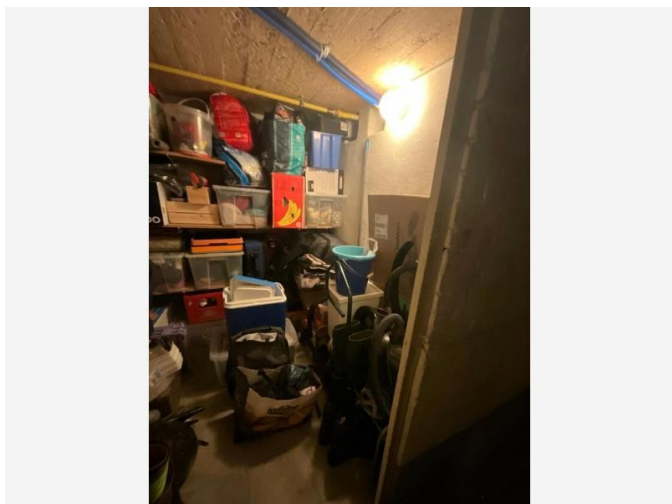
Bergingen hebben geen asbestverdachte materialen.

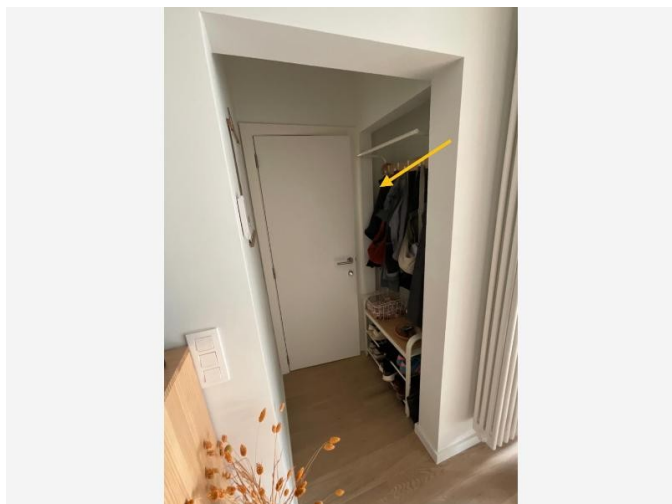
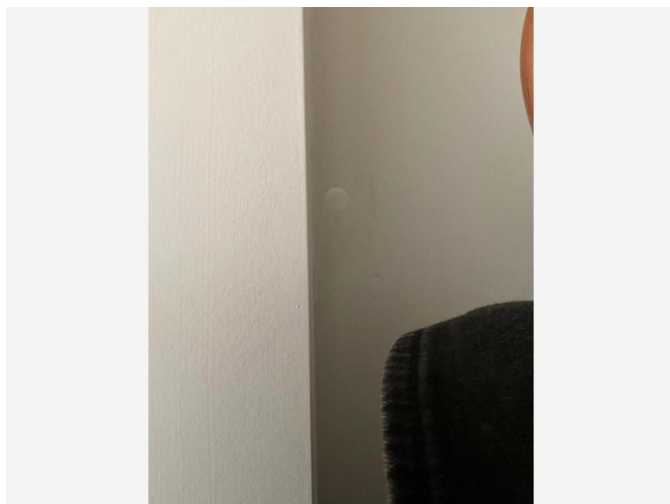
## Fiche 5: Pleisterwerk wanden

Geen asbest

| # | Type | Referentie | Resultaat |
|---|---|---|---|
| 5.1 | Mengmonster | Mmo1 | Geen asbest |

| Opmerking | Keuken en badkamer zijn afgewerkt met tegels, onderliggend kan nog pleisterwerk aanwezig zijn. Verder aanvullend of destructief onderzoek kan hierover uitsluitsel geven. |

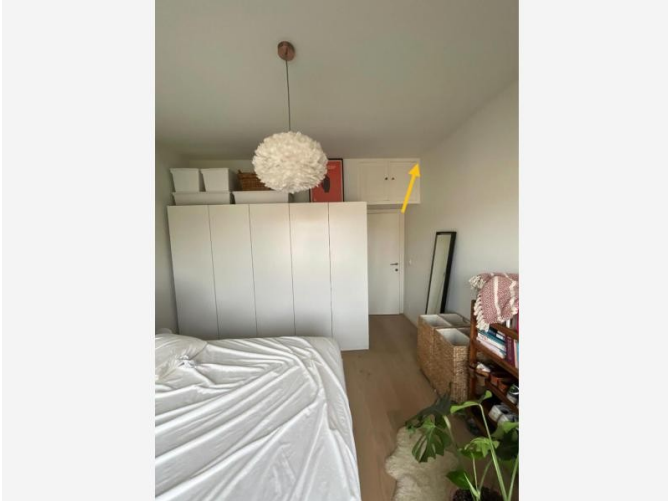
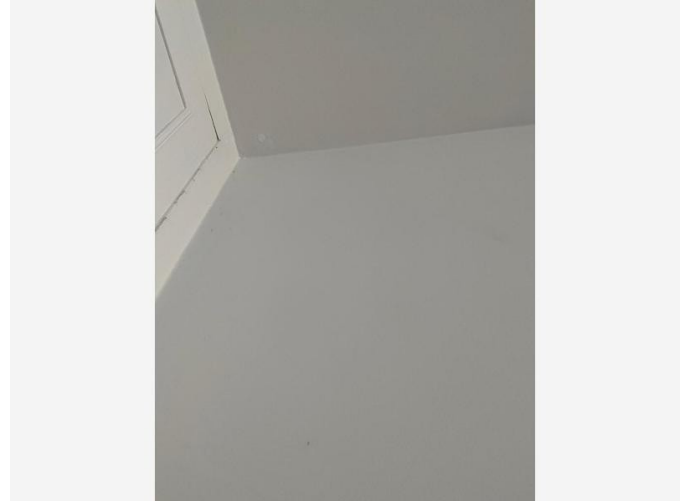
## Fiche 6: Pleisterwerk plafond

Geen asbest

| # | Type | Referentie | Resultaat |
|---|---|---|---|
| 6.1 | Mengmonster | Mmo2 | Geen asbest |
