# Asbestinventarisatetest

Kerkhofweg 11/302, 2100 Antwerpen

Attestnummer : 20250831-000112.000

## Zone 1: Appartement

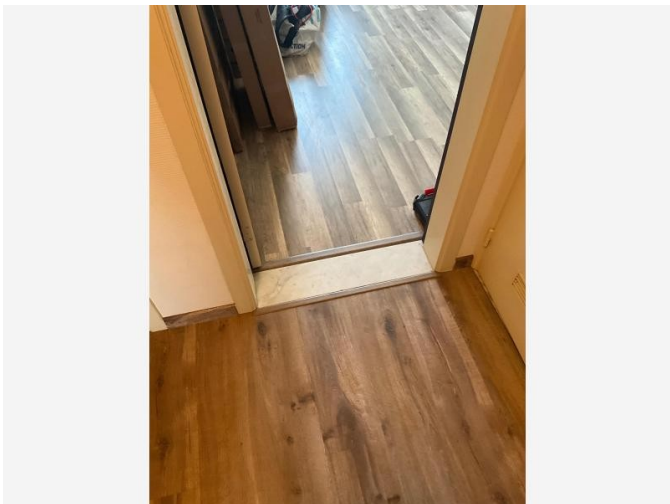
Oude laminaat/ parketvloeren kunnen mogelijk verlijmd zijn met asbesthoudende materialen.

Onder de huidige vloeren kunnen nog restanten aanwezig zijn van oude ondervloeren.

Bij verwijdering kan verder destructief of aanvullend onderzoek hierover uitsluitel geven.

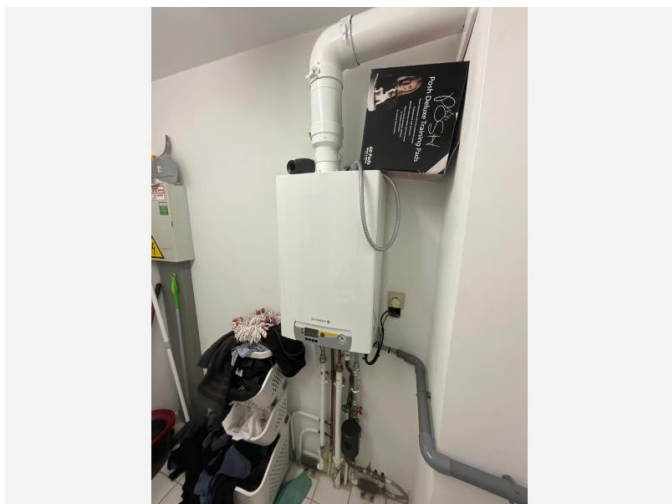
De doorstomer is op basis van productiejaar niet asbestverdacht.

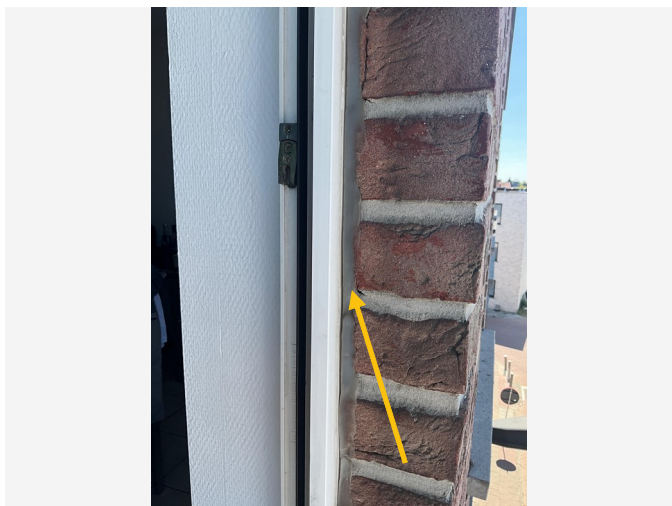
De mastiek werd gecontroleerd en als niet-asbesthoudend beschouwd. (zacht en elastisch)

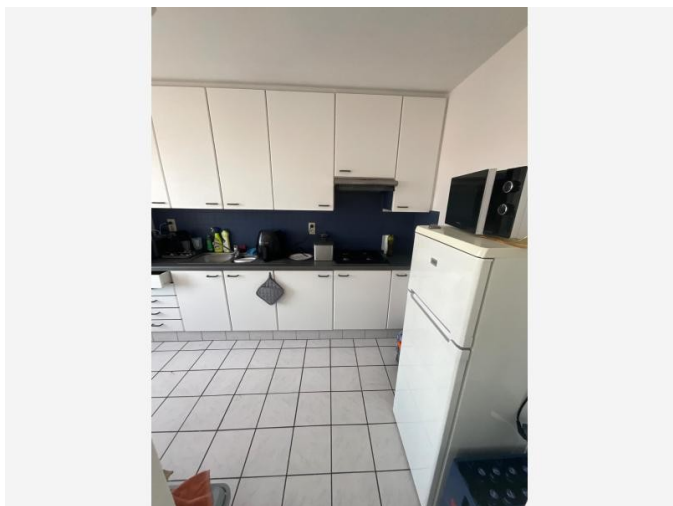
Oude tegels kunnen mogelijk verlijmd zijn met asbesthoudende materialen.

Onder de huidige tegels kunnen nog restanten aanwezig zijn van oude lijmlagen of tegels.

Bij verwijdering kan verder destructief of aanvullend onderzoek hierover uitsluitel geven.

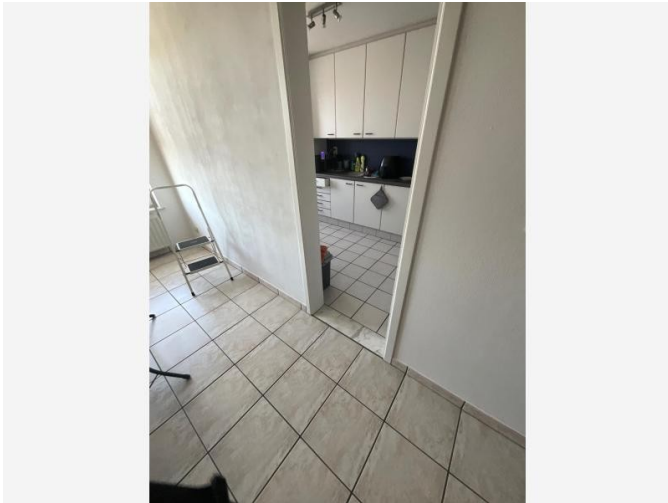
Oude tegels/ vloeren kunnen mogelijk verlijmd zijn met asbesthoudende materialen.

Onder de huidige vloeren kunnen nog restanten aanwezig zijn van oude vloeren.

Bij verwijdering kan verder destructief of aanvullend onderzoek hierover uitsluitel geven.

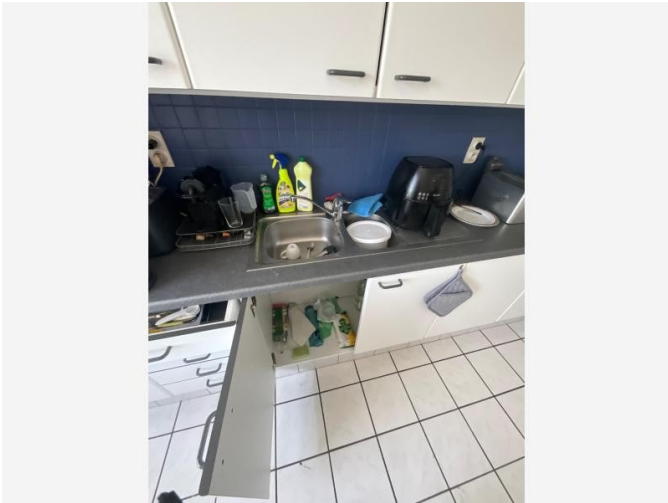
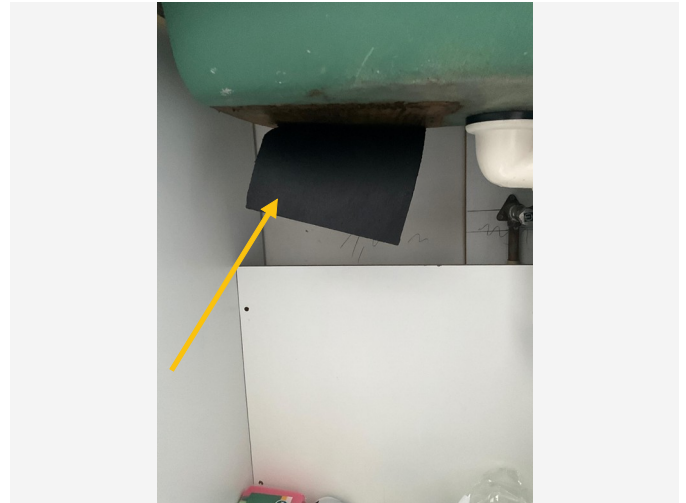
## Fiche 6: Dreunplaat gootsteen

Geen asbest

| # | Type | Referentie | Resultaat |
|---|---|---|---|
| 6.1 | Puntmonster | Mm03 | Geen asbest |

| Opmerking | Aangezien de spoelbak geen productiekenmerken droeg, is een staalname verplicht om het materiaal als negatief te mogen opnemen. |

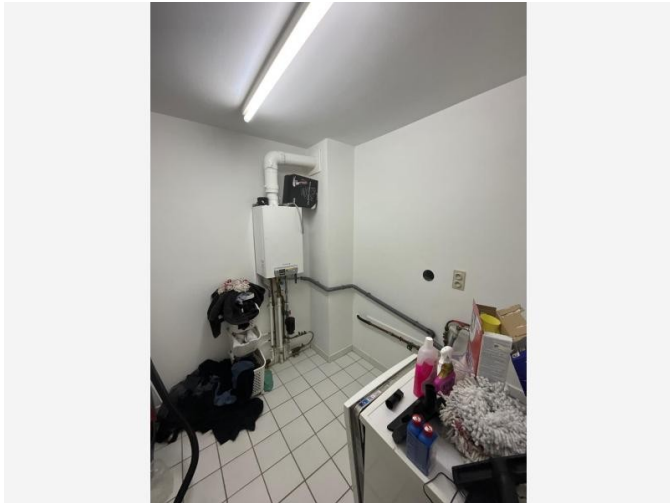
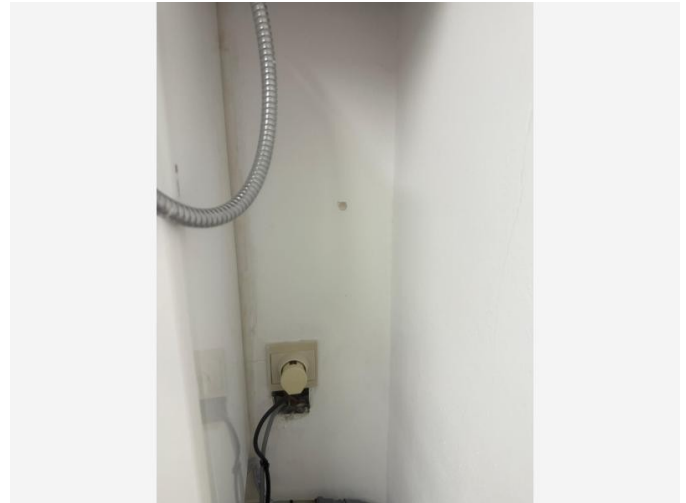
## Fiche 7: Pleisterwerk wand

Geen asbest

| # | Type | Referentie | Resultaat |
|---|---|---|---|
| 7.1 | Mengmonster | Mm01 | Geen asbest |

| Opmerking | <p>Volgens het inspectieprotocol is een monstername van het pleisterwerk verplicht om dit te identificeren als niet-asbesthoudend.</p> <p>Locatie staalnames: individuele ruimte: Woonkamer / natte ruimte: Badkamer / Stookplaats / traphal: Niet aanwezig (appartement)</p> <p>De vermelde oppervlaktes en volumes betreffen een beredeneerde schatting. Er worden geen rechten verleend aan deze oppervlaktes/volumes. De dikte is een schatting die voorkomt uit de monsterplaatsen en is daarom niet altijd representatief.</p> |

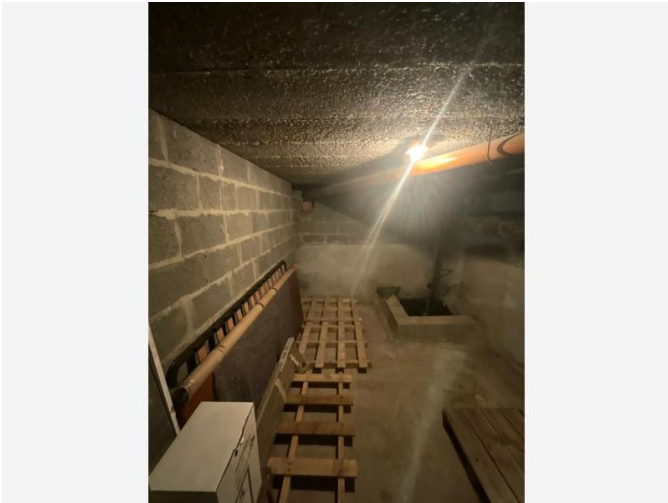
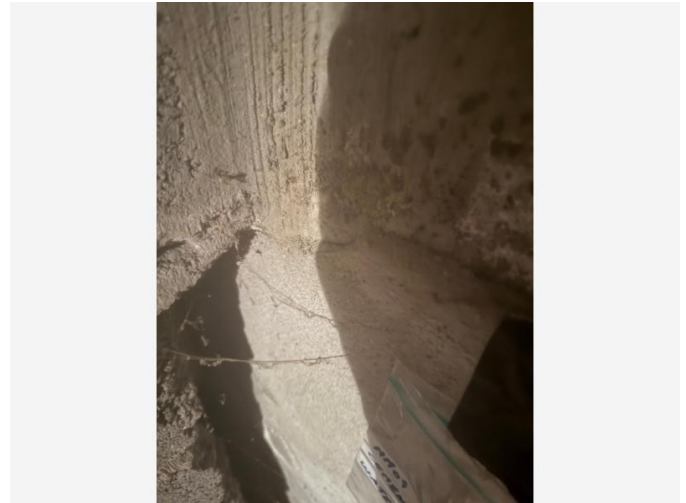
## Fiche 8: Cementpleister kelder

Geen asbest

| # | Type | Referentie | Resultaat |
|---|---|---|---|
| 8.1 | Mengmonster | Mm04 | Geen asbest |

| Opmerking | <p>Volgens het inspectieprotocol is een monstername van het pleisterwerk verplicht om dit te identificeren als niet-asbesthoudend.</p> <p>Locatie staalnames: Kelder 2x</p> <p>De vermelde oppervlaktes en volumes betreffen een beredeneerde schatting. Er worden geen rechten verleend aan deze oppervlaktes/volumes. De dikte is een schatting die voorkomt uit de monsterplaatsen en is daarom niet altijd representatief.</p> |

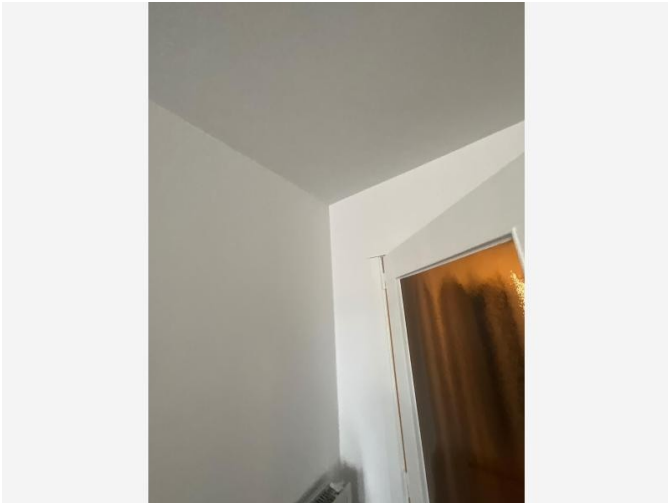
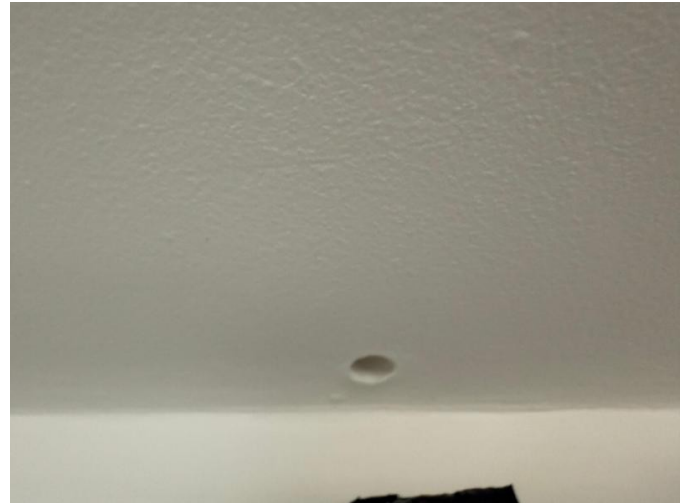
## Fiche 9: Pleisterwerk plafond

Geen asbest

| # | Type | Referentie | Resultaat |
|---|---|---|---|
| 9.1 | Mengmonster | Mm02 | Geen asbest |

| Opmerking | <p>Volgens het inspectieprotocol is een monstername van het pleisterwerk verplicht om dit te identificeren als niet-asbesthoudend.</p> <p>Locatie staalnames: individuele ruimte: Woonkamer / natte ruimte: Badkamer / stookplaats / traphal: Niet aanwezig</p> <p>De vermelde oppervlaktes en volumes betreffen een beredeneerde schatting. Er worden geen rechten verleend aan deze oppervlaktes/volumes. De dikte is een schatting die voorkomt uit de monsterplaatsen en is daarom niet altijd representatief.</p> |
