# Asbestinventarisatetest

Wilrijkstraat 15/201, 2140 Antwerpen

Attestnummer : **20250904-000048.000**

**Asbestveilig** (maar mogelijk niet asbestvrij)

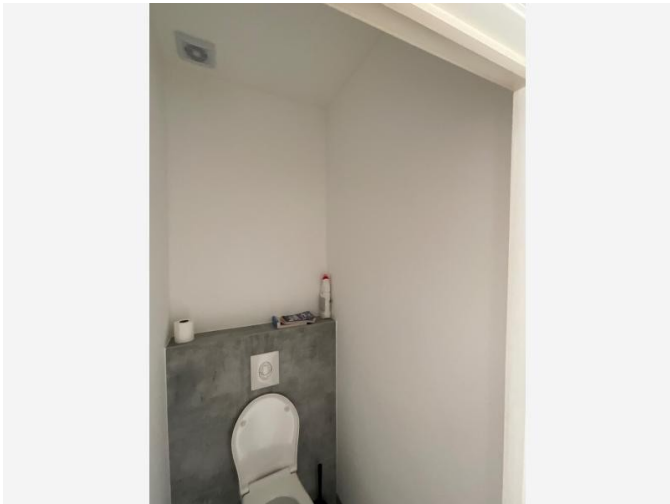
# Fiche 1: Mogelijks verdachte toepassing achter valse wand

Woning is recent gerenoveerd en sommige wanden zijn afgewerkt met gipskartonplaat onderliggend kan nog oud pleisterwerk aanwezig zijn.

Bij verwijdering kan verder destructief of aanvullend onderzoek hierover uitsluitel geven.

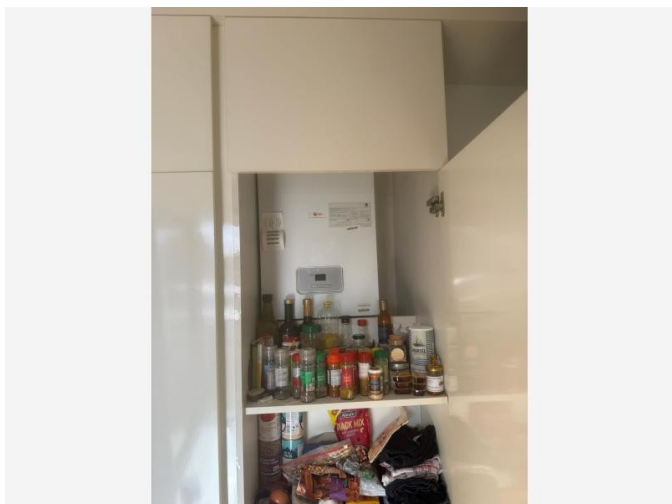
Op basis van het bouwjaar is de doorstromer niet verdacht.

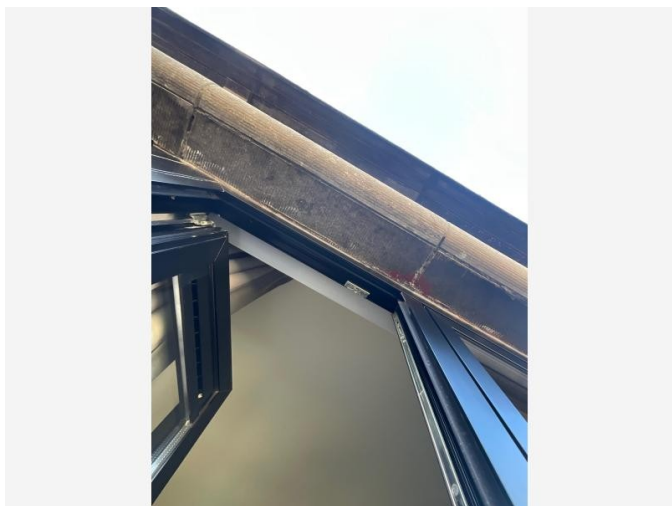
De mastiek werd gecontroleerd en als niet-asbesthoudend beschouwd. (zacht en elastisch)

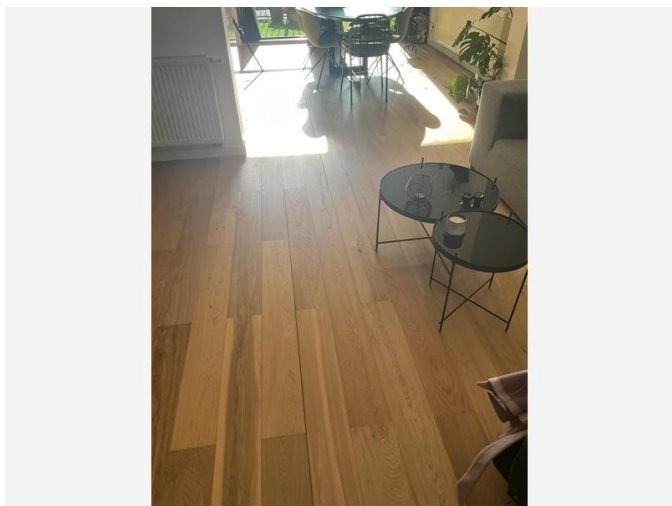
Oude parket/ laminaatvloeren kunnen mogelijk verlijmd zijn met asbesthoudende materialen.

Onder de huidige vloeren kunnen nog restanten aanwezig zijn van oude vloeren.

Bij verwijdering kan verder destructief of aanvullend onderzoek hierover uitsluitel geven.

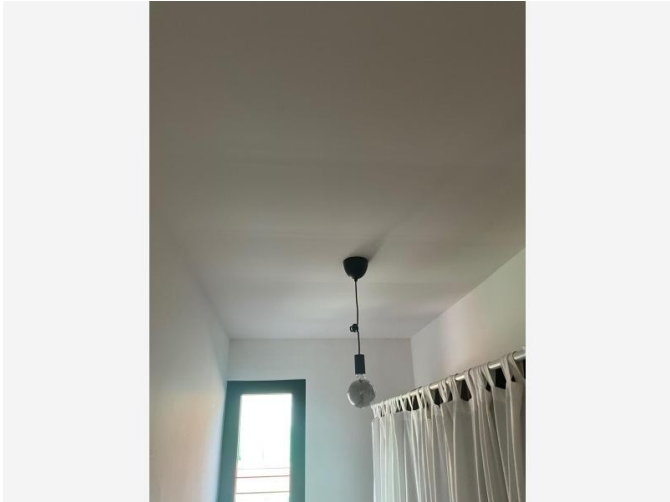
## Fiche 5: Mogelijks verdachte toepassing achter vals plafond

Woning is recent gerenoveerd en plafonds zijn afgewerkt met gipskartonplaat onderliggend kan nog oud pleisterwerk of andere verdachte toepassingen aanwezig zijn.

Bij verwijdering kan verder destructief of aanvullend onderzoek hierover uitsluitel geven.

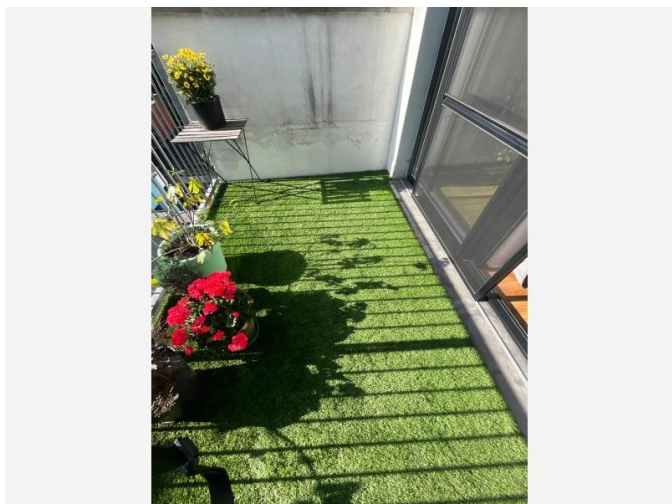
Op het terras is een kunstgras laag aangelegd, echter is het niet duidelijk wat er zich hieronder bevindt.

Onder de huidige vloeren kunnen nog restanten aanwezig zijn van oude vloeren.

Bij verwijdering kan verder destructief of aanvullend onderzoek hierover uitsluitel geven.

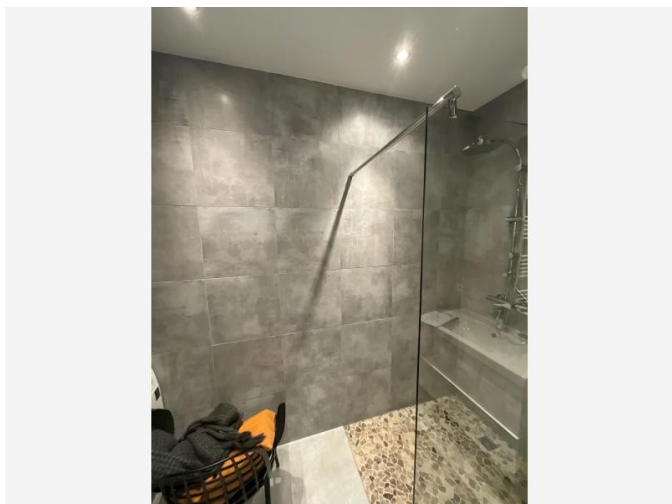
Oude wandtegels kunnen mogelijk verlijmd zijn met asbesthoudende materialen.

Onder de huidige tegels kunnen nog restanten aanwezig zijn van oude lijmlagen of tegels.

Bij verwijdering kan verder destructief of aanvullend onderzoek hierover uitsluitel geven.

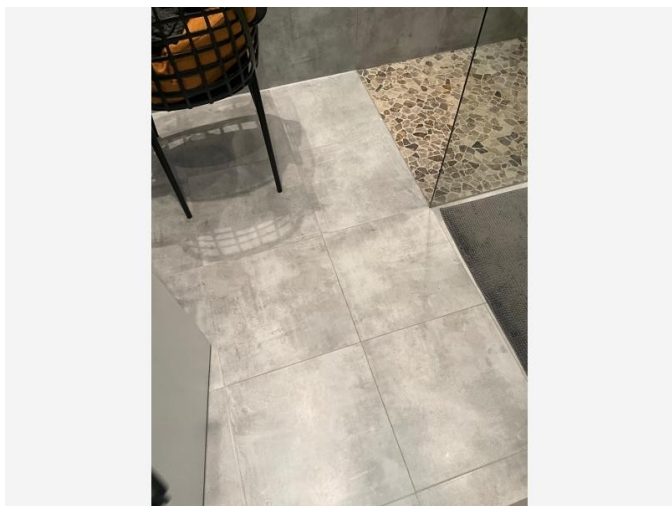
Oude tegels/ vloeren kunnen mogelijk verlijmd zijn met asbesthoudende materialen.

Onder de huidige vloeren kunnen nog restanten aanwezig zijn van oude vloeren.

Bij verwijdering kan verder destructief of aanvullend onderzoek hierover uitsluitel geven.

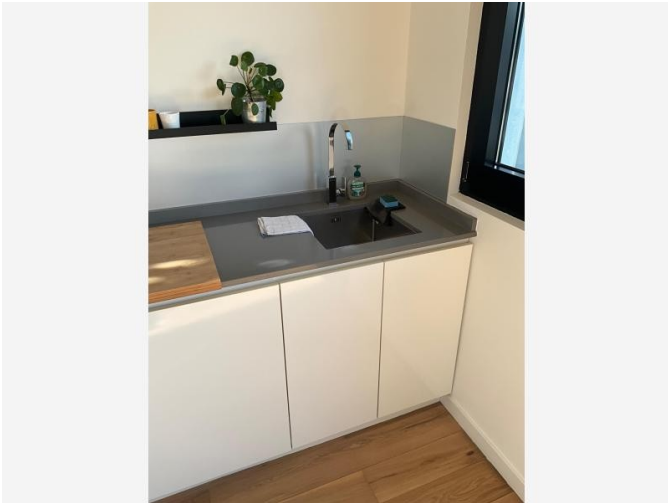
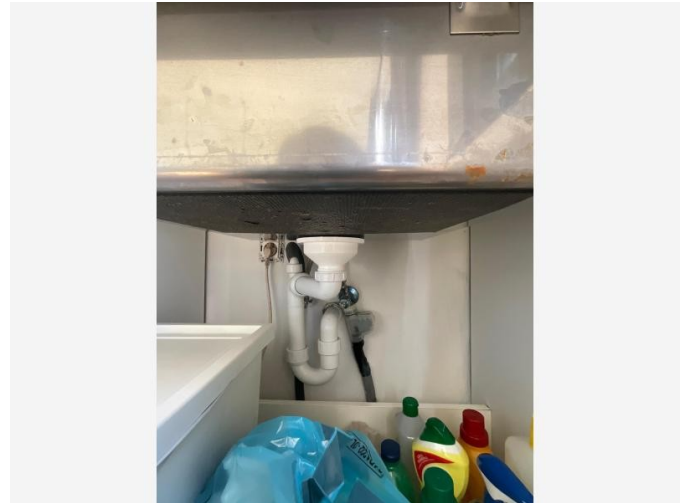
## Fiche 9: Dreunplaat gootsteen

Geen asbest

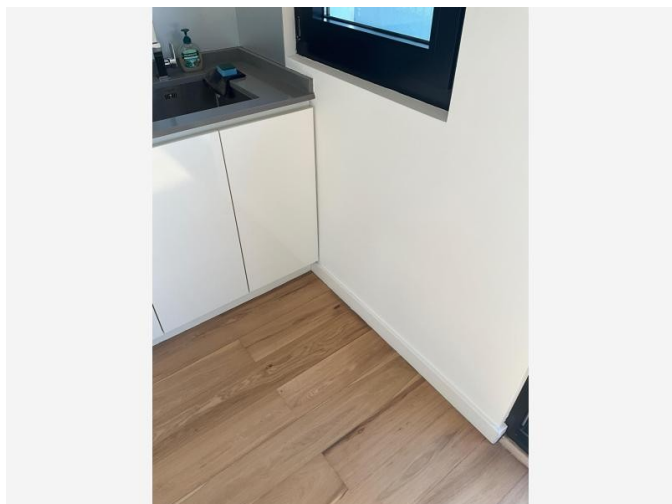
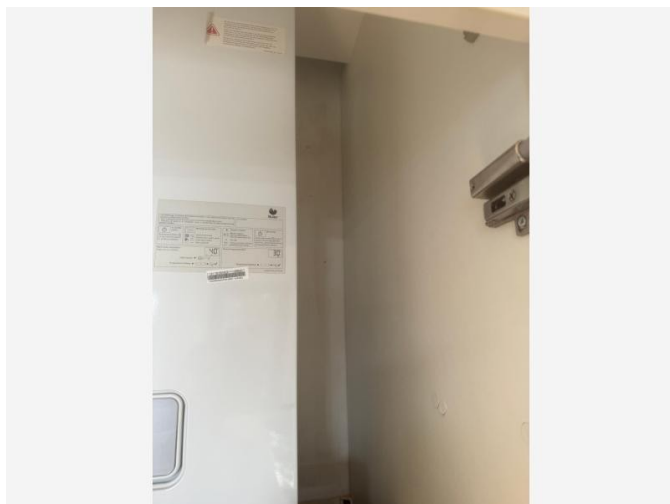
## Fiche 10: Pleisterwerk wand

Geen asbest

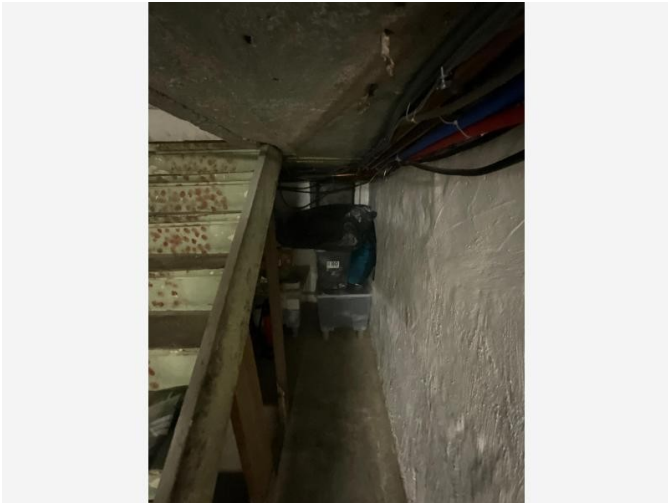
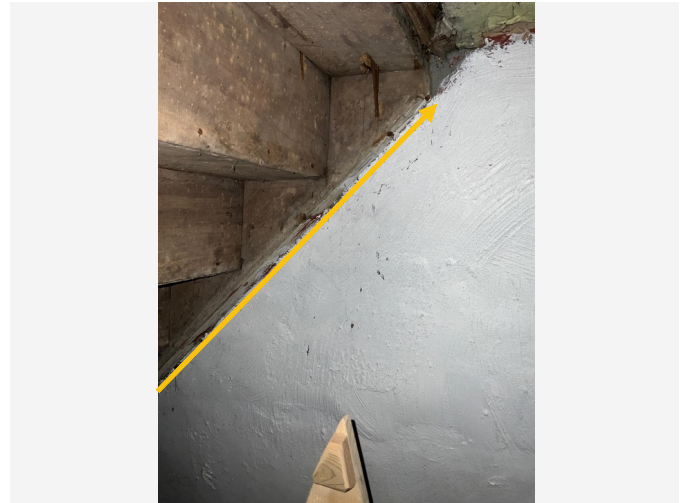
## Fiche 11: Cementpleister kelder

Geen asbest

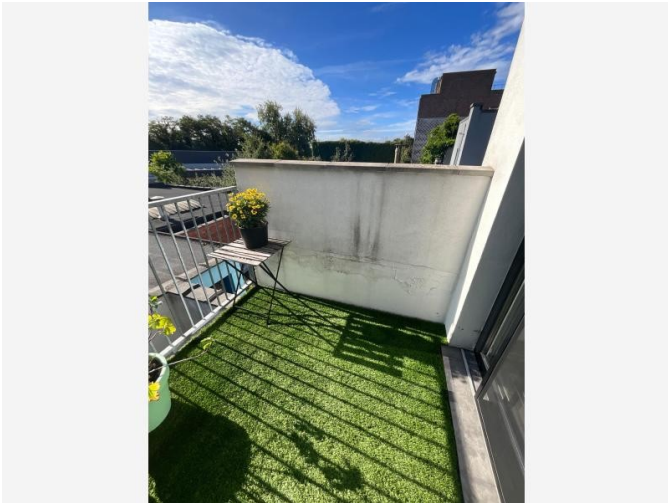
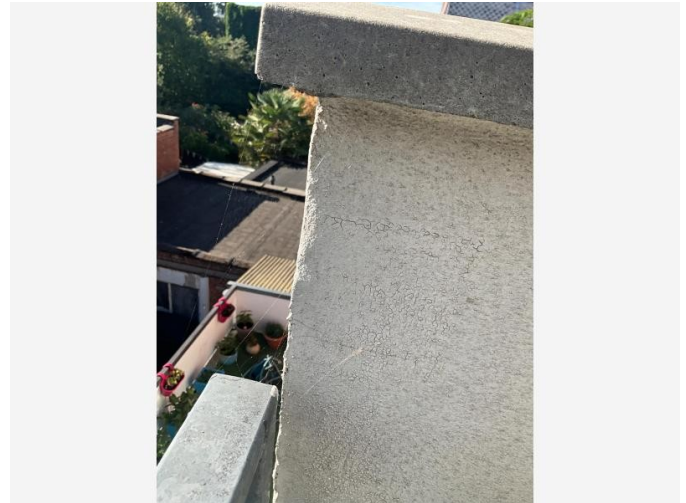
## Fiche 12: Crepi terras

Geen asbest
