# Asbestinventarisatetest

Koningin Elisabethlei 2/9C, 2018 Antwerpen

Attestnummer : 20250521-000431.000

Uitgegeven op : 21.05.2025

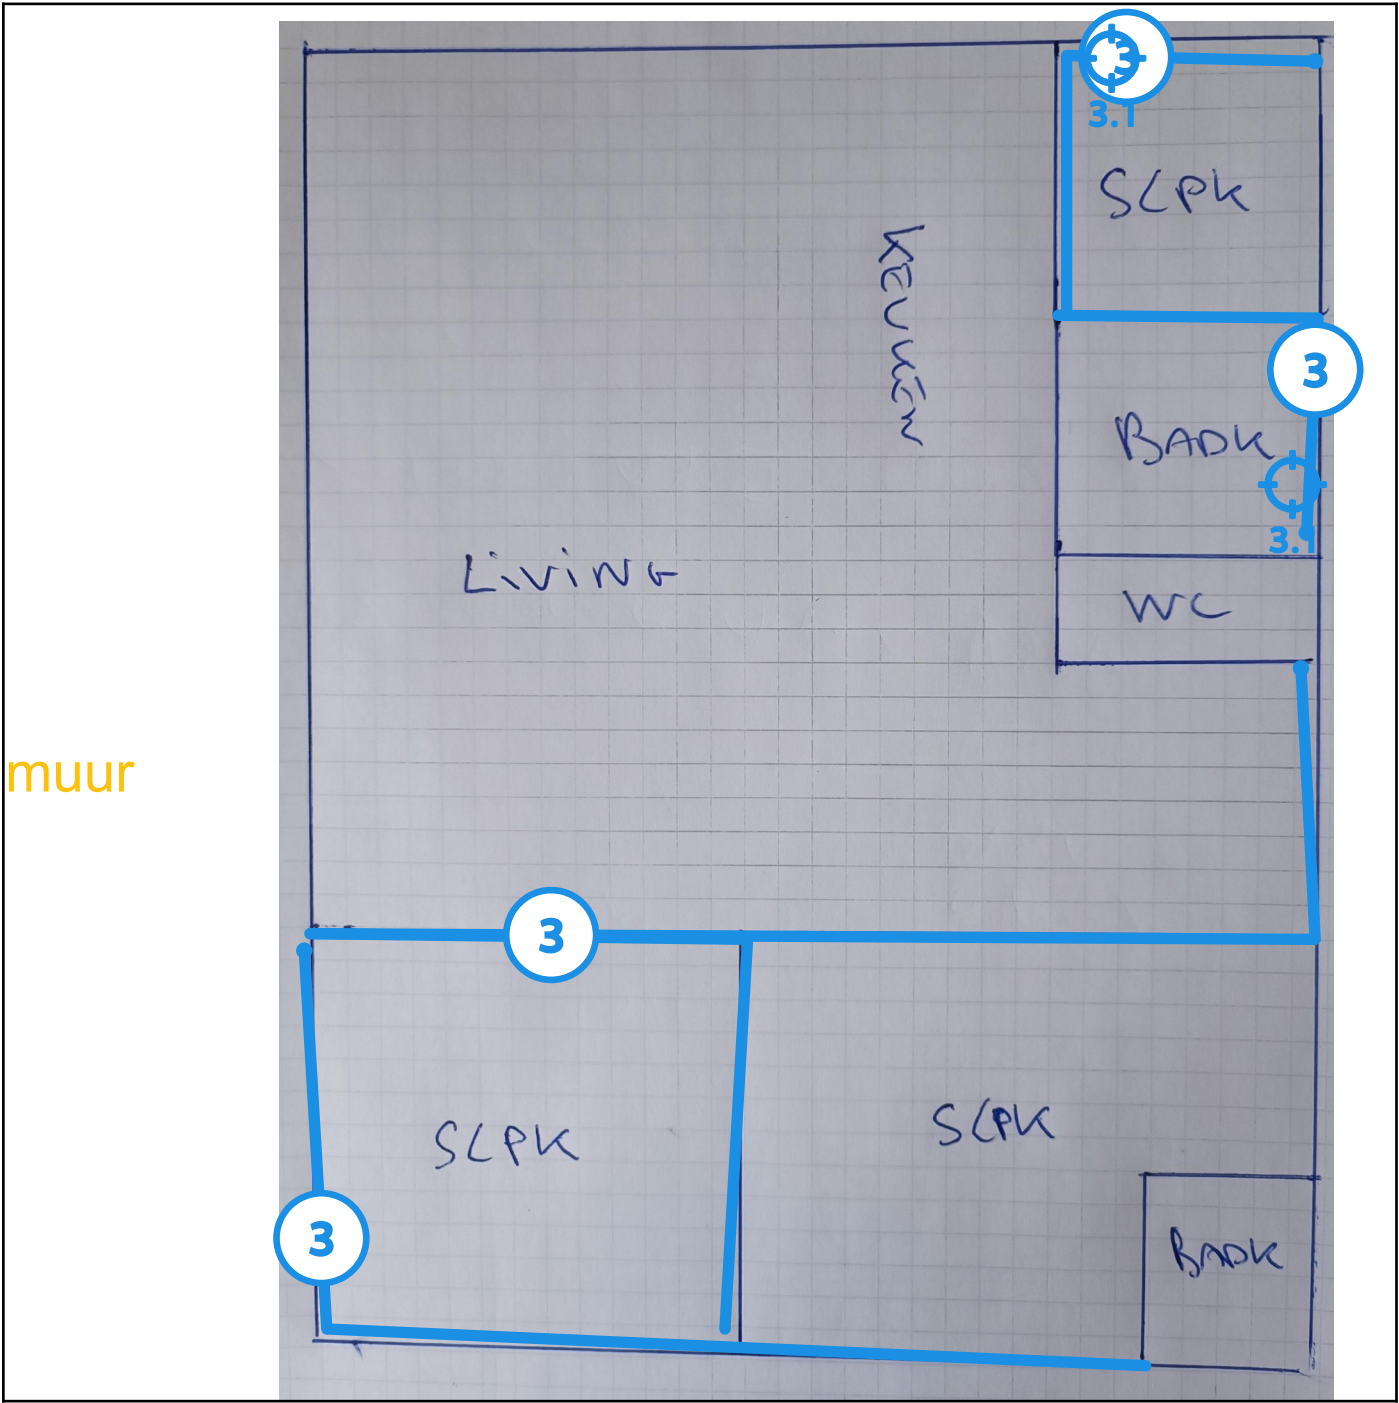
# Plan 1.1: plan appartement

| Beschrijving | Type | Actie |
|---|---|---|
| 3. Muurpleister | Geen asbest | - |

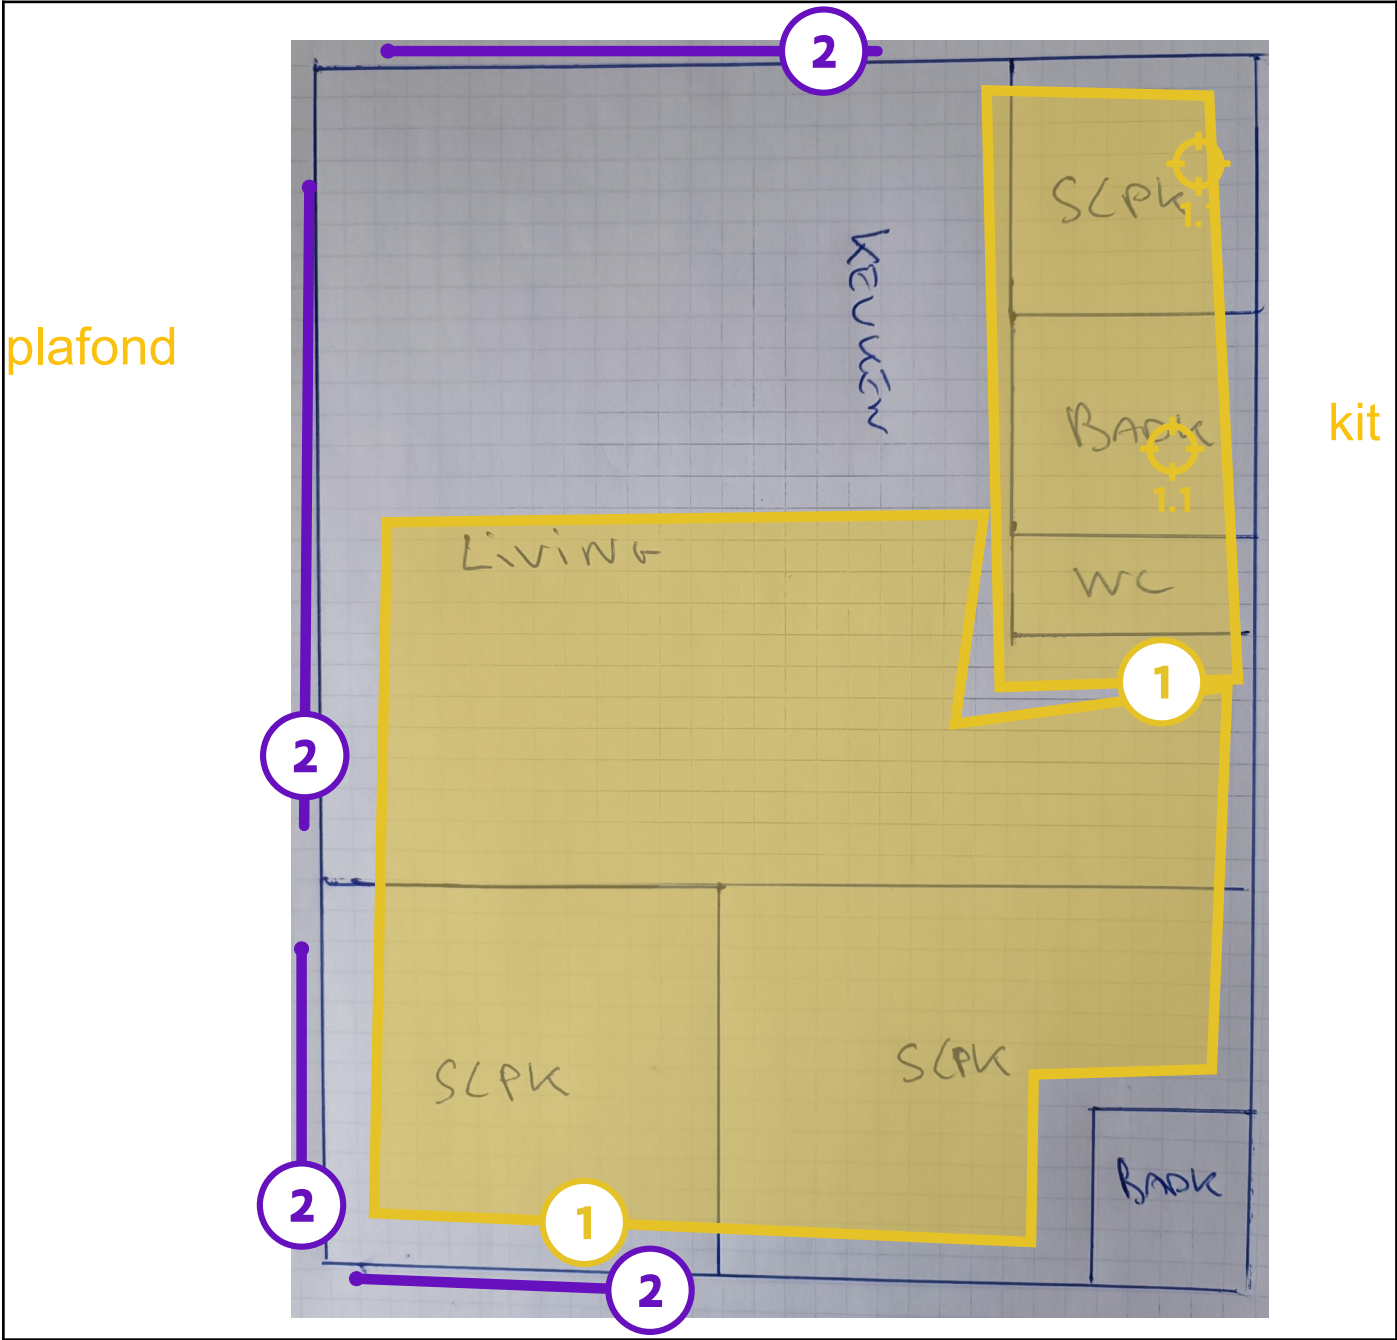
# Plan 1.2: plan appartement

| Beschrijving | Type | Actie |
|---|---|---|
| 1. Plafondpleister | Asbestmateriaal | Zorgvuldig beheren |
| 2. Kit niet verdacht (visueel vastgesteld) | Advies | - |

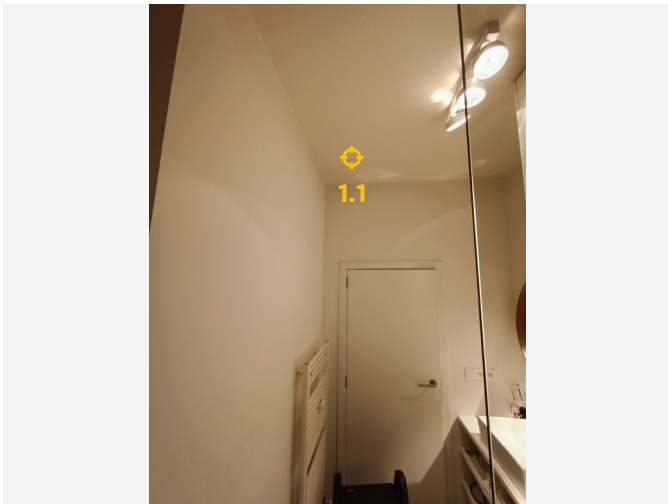
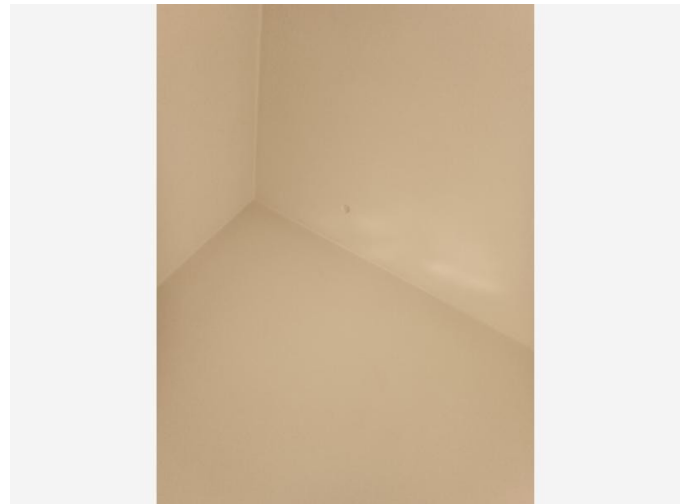
Het asbestmateriaal valt onder de mijlpaal van 2040.

| Eindbeoordeling materiaalarisico | Zeer laag materiaalarisico en/of zeer lage kans op vezelvrijgave |
| Opmerking | Plafonds zijn geschilderd |

| Gebondenheid | Categorie 2: niet-hechtgebonden met matrix |
| Asbestsoort (vezeltype) | Alleen chrysotiel |
| Asbestconcentratie | Laag (< 50%) |
| Toestand van het materiaal | Onbeschadigd, niet verweerd |

| # | Type | Referentie | Resultaat |
|---|---|---|---|
| 1.1 | Mengmonster | plafond 2 | Chrysotiel |

- Zorg voor een veilig beheer. Vermijd het beschadigen van het asbestmateriaal. Controleer de toestand jaarlijks op wijzigingen.
- Scherm in afwachting van verwijdering het asbestmateriaal af van luchtstromingen en verstoring: bijvoorbeeld door het te verpakken, te fixeren, af te dekken, signalisatie - afbakening aan te brengen, ...
- Voer bijkomende staalname(s) uit.

- Hermetische zone (erkend asbestverwijderaar)

Het pleisterwerk wordt verwijderd tot op de draagmuur/plafond, dit is een losgebonden toepassing en dient verwijderd te worden in een hermetische zone. Voer bijkomende staalnames uit om bepaalde zones uit te sluiten.

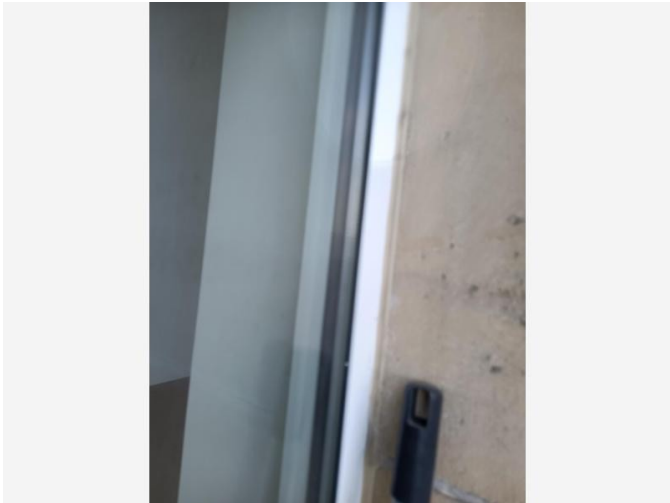
Vrije foto

De mastiek werd gecontroleerd en als niet-asbesthoudend beschouwd. (zacht en elastisch)

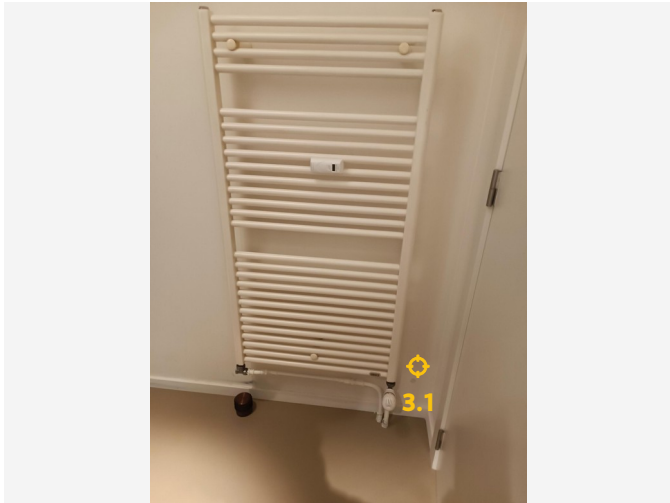
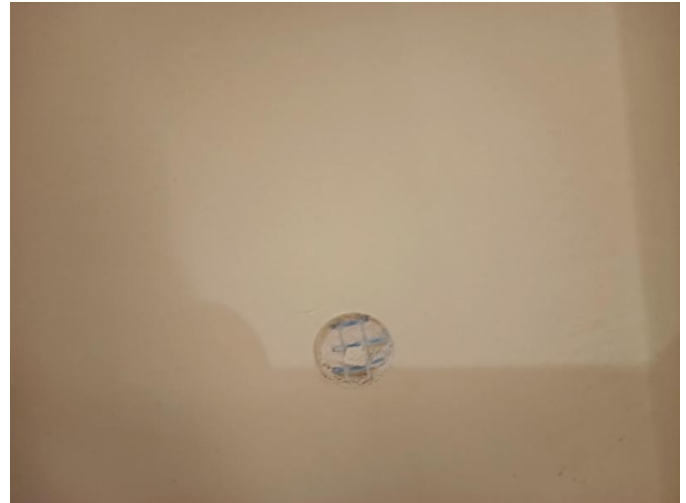
## Fiche 3: Muurpleister

Geen asbest

| # | Type | Referentie | Resultaat |
|---|---|---|---|
| 3.1 | Mengmonster | muur | Geen asbest |
