# Asbestinventarisatetest

Kortrijksestraat 138, 3010 Leuven

Attestnummer : **20241213-000066.000**

**Asbestveilig** (maar mogelijk niet asbestvrij)

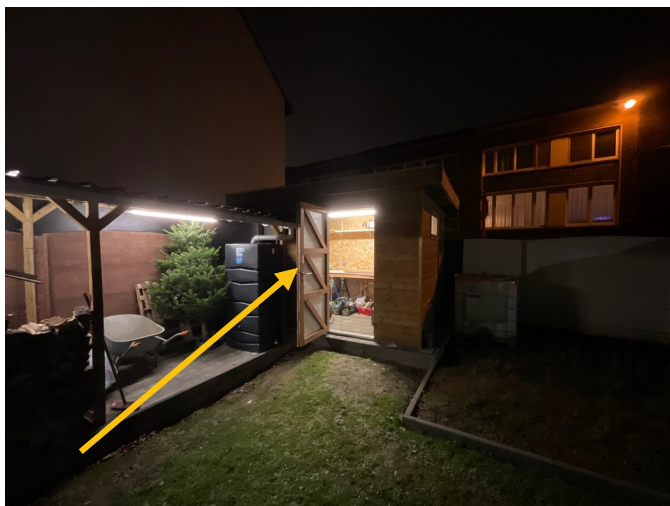
*Situeringsfoto*

### Uitgesloten van inspectie

**Bouwjaar:** 2023

*Constructies gebouwd vanaf 2001 moeten niet onderzocht worden*

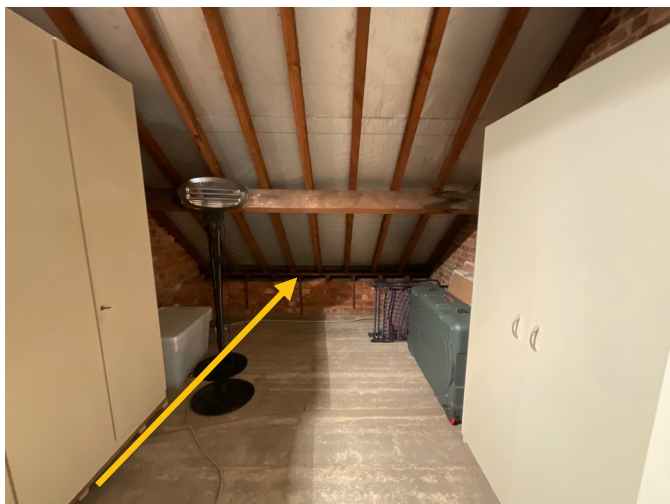
Vrije foto

Er werd een controle uitgevoerd onder de dakpannen. Op deze locatie werd er geen asbest-verdacht onderdak aangetroffen.

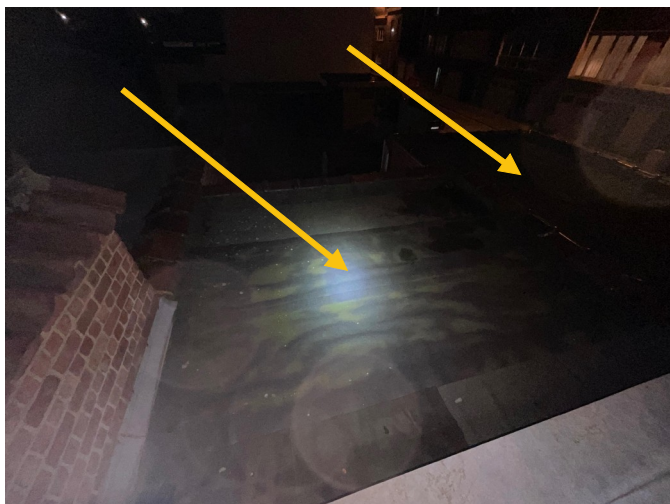
Vrije foto

De toplaag van het plat dak bestaat uit een niet-asbestverdachte roofing.

De toplaag werd vernieuwd na 2001.

Advies: Mogelijks bevindt er zich onder de toplaag alsnog een asbestverdachte laag roofing. Bij verwijdering is extra staalname aangeraden.

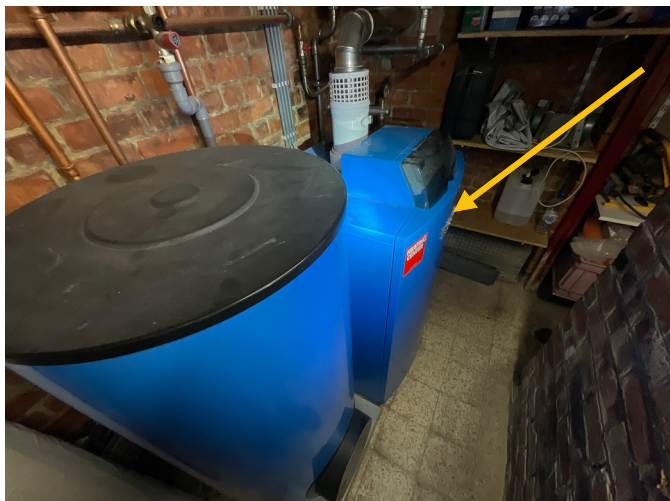
## Fiche 4: Geen asbestverdacht materiaal-centrale verwarming

Tijdens de inspectie van de TCR (=toegankelijke constructie met risicobouwjaar) werd de centrale verwarming gecontroleerd. Hier werden geen asbestverdachte materialen aangetroffen.

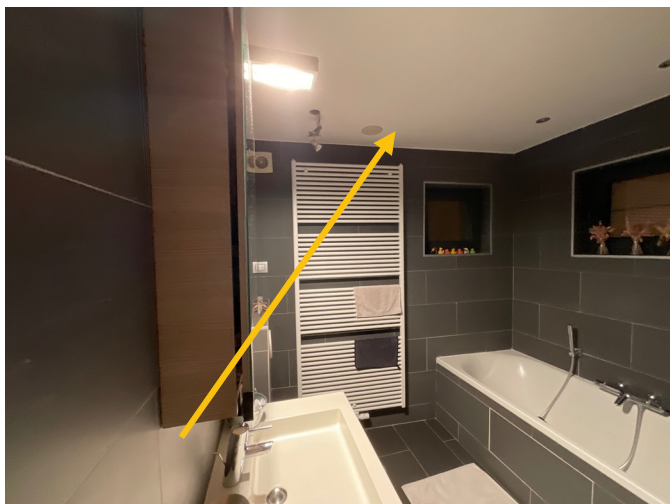
Vrije foto

Het plafond werd afgewerkt met een vals plafond in gyprocplaten. Er werd geen nader onderzoek gedaan naar mogelijks achterliggende asbestverdachte materialen (bv. pleisterwerk) daar deze buiten de scope van huidig, niet-destructief, asbestattest valt.

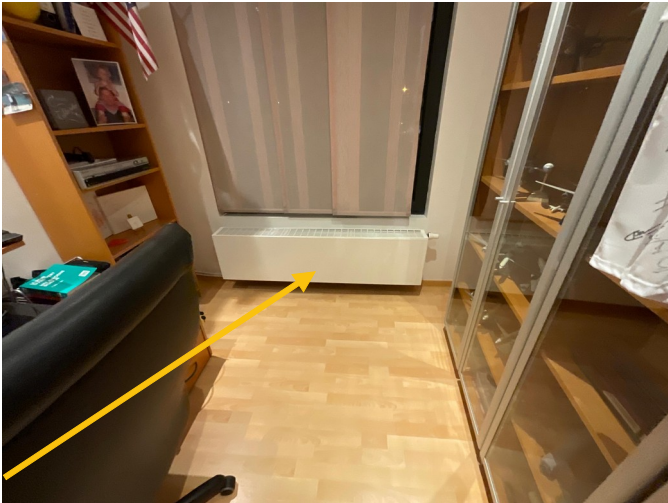
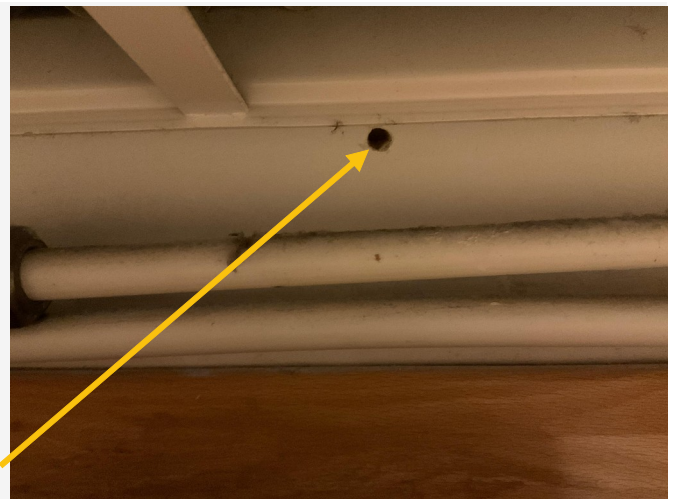
## Fiche 6: Pleisterwerk wand

Geen asbest

| # | Type | Referentie | Resultaat |
|---|---|---|---|
| 6.1 | Mengmonster | MM01 | Geen asbest |

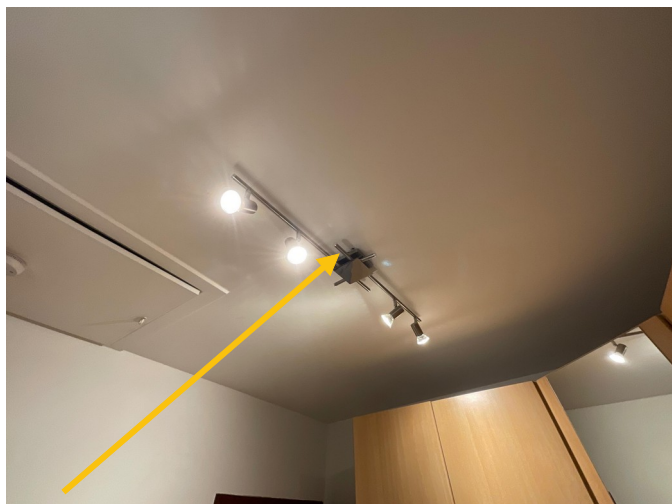
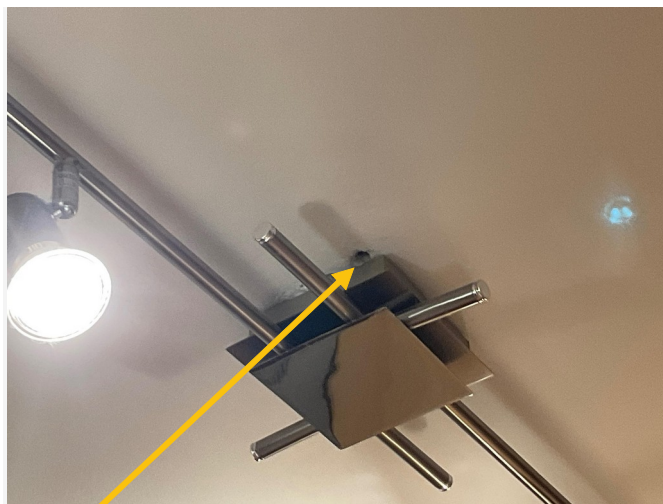
## Fiche 7: Pleisterwerk plafond

Geen asbest

| # | Type | Referentie | Resultaat |
|---|---|---|---|
| 7.1 | Mengmonster | MM02 | Geen asbest |
