# Asbestinventarisatetest

Veldeke 6, 1930 Zaventem

Attestnummer : 20250221-000131.000

Uitgegeven op : 21.02.2025

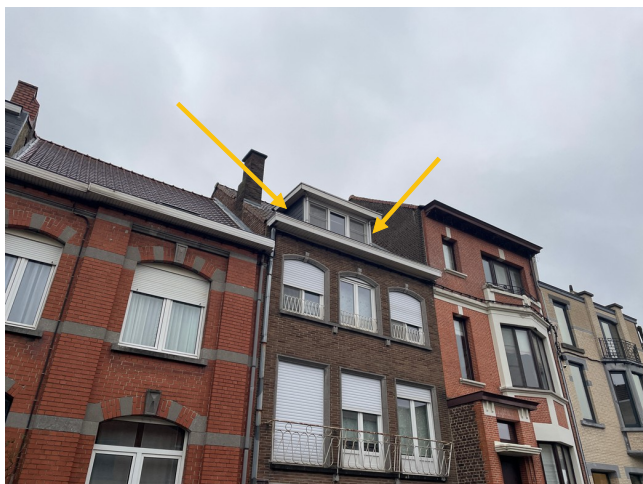
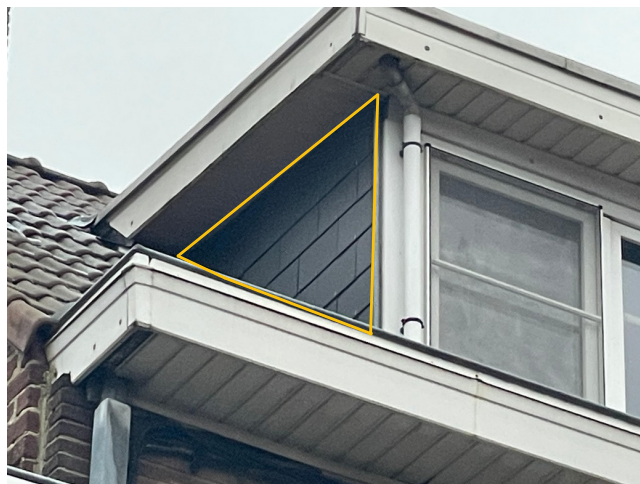
# Fiche 1: Dakkapel bestaande uit leien

| Eindbeoordeling materiaalrisico | Laag materiaalrisico en/of verlaagde kans op vezelvrijgave |

| Asbestsoort (vezeltype) | Crocidoliet aanwezig |
| Toestand van het materiaal | Licht beschadigd, licht verweerd. Intact calciumsilicaatmateriaal of categorie III 'gebondenheid' |

| Opmerking | <p>Er kon geen veilige staalname uitgevoerd worden. Mogelijks betreffen dit niet-asbesthoudende leien.</p> <p>In het kader van dit asbestattest worden asbestverdachte materialen als asbesthoudend opgenomen tot het tegendeel bewezen werd a.d.h.v. een factuur of staalname.</p> |

Verwijderen

- Verwijder dit asbestmateriaal zo snel mogelijk. Volg de toestand goed op.
- Hemelwater dat afspoelt van asbestcement daken of gevels kan asbestdeeltjes bevatten. Gebruik het enkel voor gesloten circuits (bv. spoelen toiletten). Reinig na het vervangen van het dak of de gevel de dakgoten en regenwaterput of -ton om asbesthoudend sediment of slib te verwijderen

- Eenvoudige handelingen: mag via doe-het-zelf of door werknemer(s) met opleidingsattest eenvoudige handelingen  
Deze toepassing betreft een hechtgebonden asbesttoepassing, buiten, en kan door een aannemer die over een opleidingsattest eenvoudige handelingen beschikt of door een particulier (doe-het-zelf), verwijderd worden indien:
  - 1) er geen verhoogd risico op vrijgave van asbestvezels ontstaat;
  - 2) de toepassing voorafgaand wordt gefixeerd/bevochtigd;
  - 3) de individuele elementen zonder machinale werktuigen en zonder breken of gooien een voor een losgemaakt worden;

Deze hechtgebonden toepassing, toegankelijk langs buiten, kan enkel door een erkende asbestverwijderaar verwijderd worden omdat er hier automatisch een verhoogd risico op vrijgave van asbestvezels ontstaat.

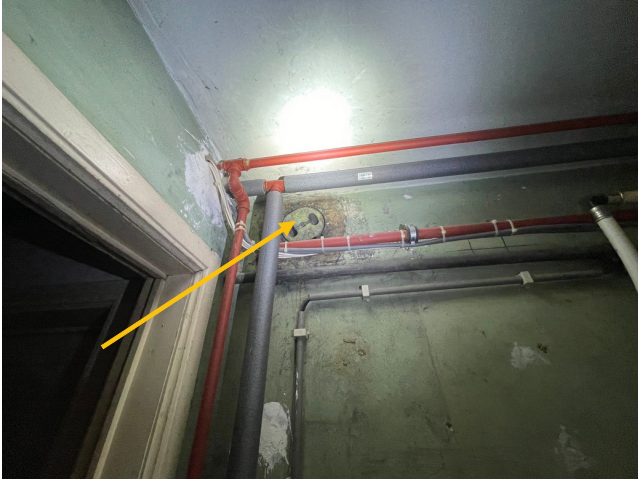
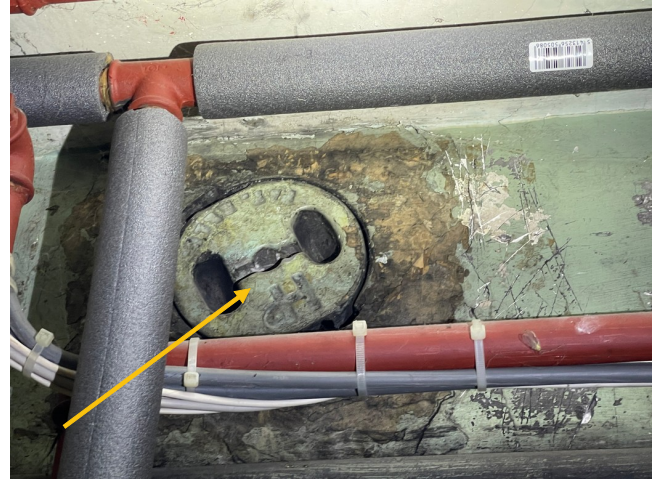
| Eindbeoordeling materiaalrisico | Verhoogd materiaalrisico en/of verhoogde kans op vezelvrijgave |

| Toestand van het materiaal | Licht beschadigd, licht verweerd. Intact calciumsilicaatmateriaal of categorie III 'gebondenheid' |

| Beschrijving | Asbestverdacht inspectieluik - binnen |

Verwijderen

- Verwijder dit asbestmateriaal zo snel mogelijk. Volg de toestand goed op.

- Eenvoudige handelingen: mag via doe-het-zelf of door werknemer(s) met opleidingsattest eenvoudige handelingen  
Betreft een hechtgebonden asbesttoepassing, binnen, dewelke in zijn geheel verwijderd kan worden. Zorg voor voldoende persoonlijke beschermiddelen, dat er niemand in de buurt is, en dat het materiaal niet breekt tijdens de verwijdering. Raadpleeg de sectie "toelichting" achteraan in het asbestattest, waar de methodieken asbestverwijdering worden toegelicht.

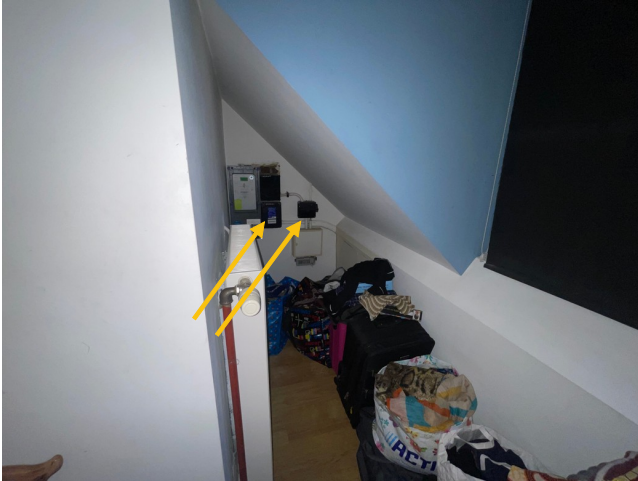
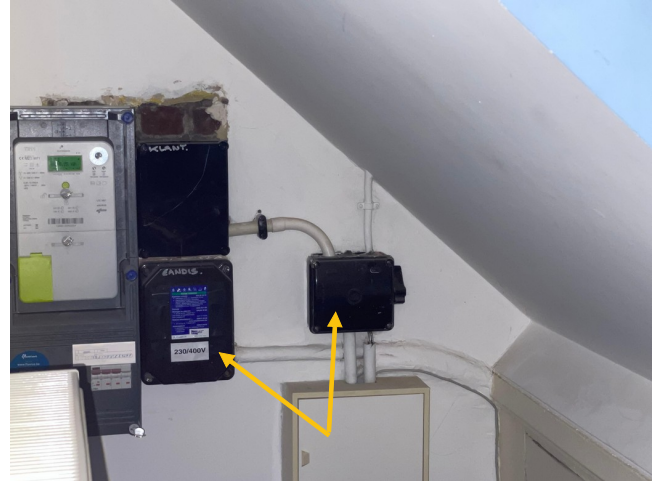
| Eindbeoordeling materiaalrisico | Laag materiaalrisico en/of verlaagde kans op vezelvrijgave |

| Toestand van het materiaal | Onbeschadigd, niet verweerd |

| Beschrijving | Bakeliet toepassingen |
| Opmerking | Bakeliet toepassingen zijn in sommige gevallen asbesthoudend. Er werd geen staalname uitgevoerd van deze toepassing. Bij renovatie, of vernieuwing electriciteit advies: verwijderen van de mogelijk asbesthoudende toepassing. Algemeen advies: Zorg dat de toepassing in een goede staat blijft verkeren. |

Zorgvuldig beheren

- Zorg voor een veilig beheer. Vermijd het beschadigen van het asbestmateriaal. Controleer de toestand jaarlijks op wijzigingen.

- Eenvoudige handelingen: mag via doe-het-zelf of door werknemer(s) met opleidingsattest eenvoudige handelingen  
Betreft een hecht-gebonden asbesttoepassing, binnen, dewelke niet verweerd is. Zonder breken verwijderen. Zorg voor voldoende beschermmiddelen en zorg dat er niemand in de nabije omgeving is tijdens de verwijdering. Hou rekening met de regelgeving omtrent de verwijdering van tellers en meters bij de bevoegde instanties.

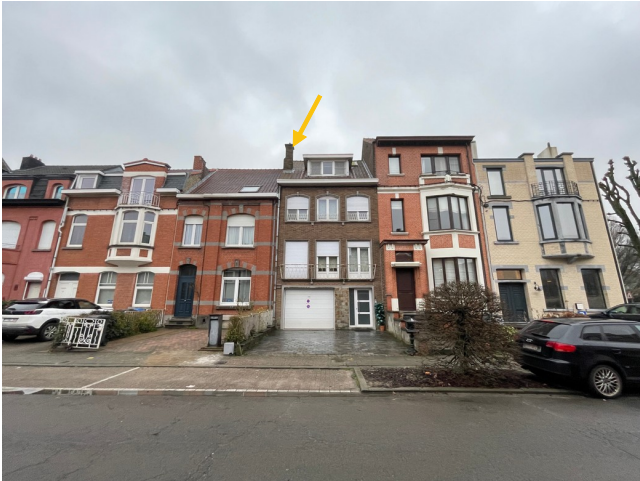
Situeringsfoto

**Reden:** Het te onderzoeken materiaal situeert zich hoger dan 3,50 m te rekenen vanaf een veilige ondergrond

**Uitleg van de asbestdeskundige:** Er konden, tijdens de rondgang door de TCR (=toegankelijke constructie met risicobouwjaar), geen vaststellingen gedaan worden in de schouw:

1) Er kunnen geen vaststelling gedaan worden in de schouw, daar het materiaal zich hoger dan 3,50 m te rekenen vanaf een veilige ondergrond situeert.

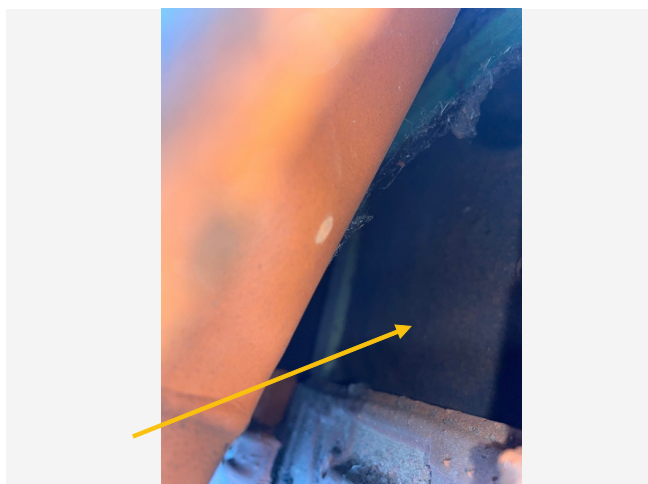
## Fiche 5: Geen asbestverdacht onderdak

Er werd een controle uitgevoerd onder de dakpannen. Op deze locatie werd er geen asbest-verdacht onderdak aangetroffen.

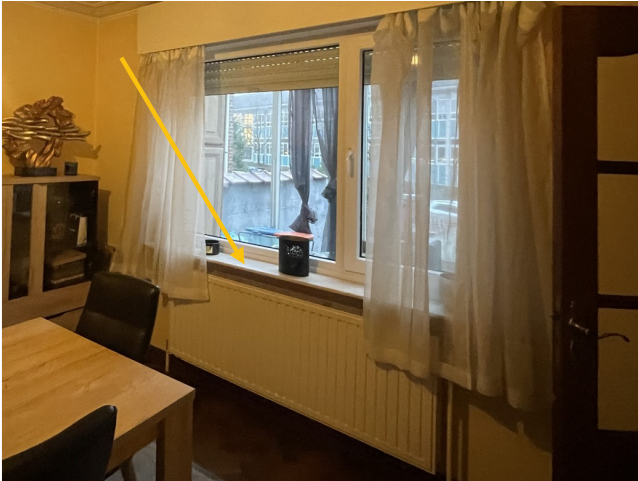
## Fiche 6: Vensterbanken

Tijdens de rondgang door de TCR (=toegankelijke constructie met risicobouwjaar) werden de vensterbanken nagekeken.

Deze zijn niet-asbestverdacht.

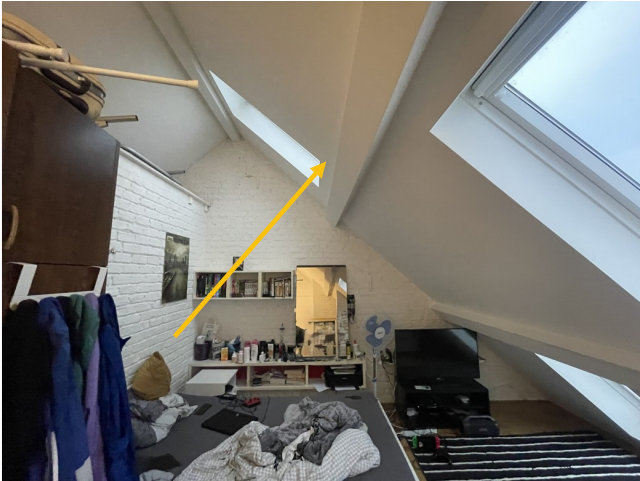
## Fiche 7: Gyproc vals plafond

Het plafond werd afgewerkt met een vals plafond in gyprocplaten. Er werd geen nader onderzoek gedaan naar mogelijks achterliggende asbestverdachte materialen (bv. pleisterwerk) daar deze buiten de scope van huidig, niet-destructief, asbestattest valt.

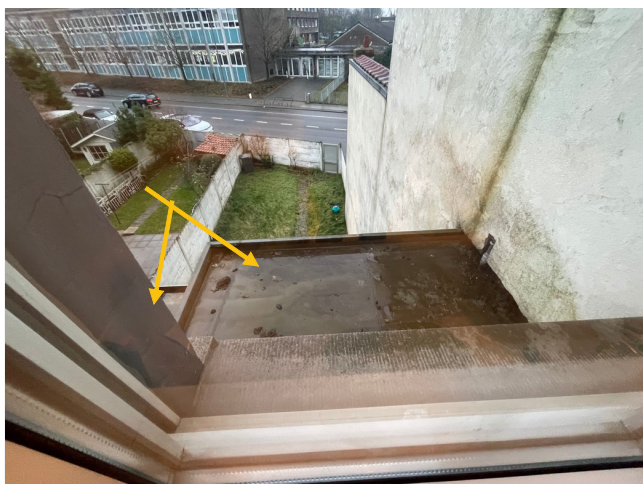
## Fiche 8: EPDM plat dak

Het plat dak werd gecontroleerd en bestaat uit een niet-asbestverdachte toepassing: EPDM.

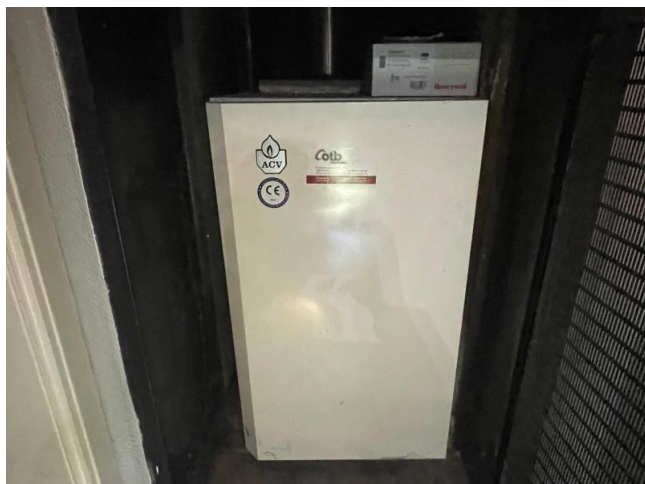
## Fiche 9: Geen asbestverdacht materiaal-centrale verwarming

De centrale verwarming werd gecontroleerd tijdens de inspectie van de TCR. Er werden geen asbestverdachte materialen aangetroffen.

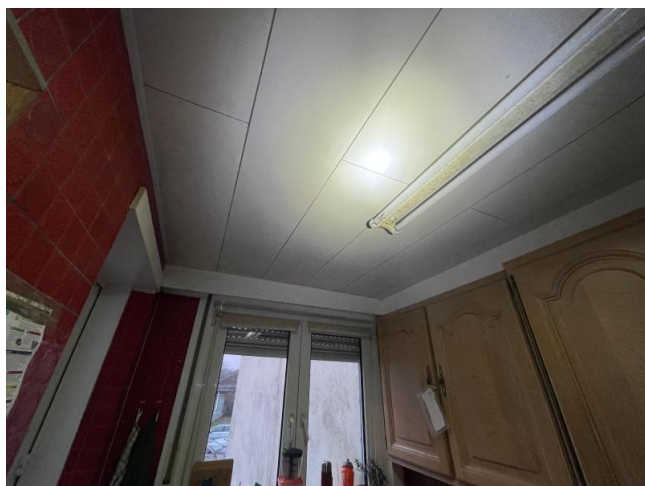
## Fiche 10: Plafonds bestaande uit voorzetpanelen

Tijdens de controle van de TCR (=toegankelijke constructie met risicobouwjaar) werd vastgesteld dat de plafonds werden afgewerkt met niet-asbestverdachte voorzetpanelen, die inspectie van de bedekte structuur (opbouw, pleisterwerk) verhinderen.

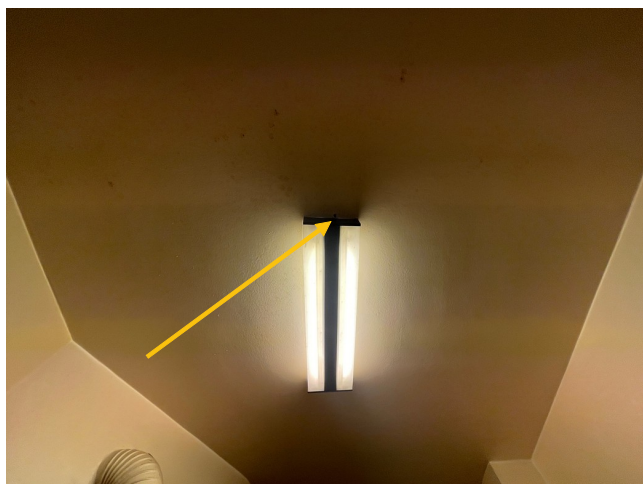
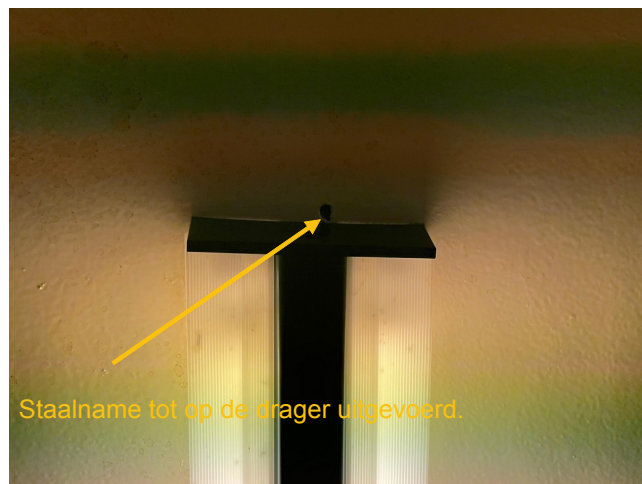
## Fiche 11: Pleisterwerk plafond

Geen asbest

| # | Type | Referentie | Resultaat |
|---|---|---|---|
| 11.1 | Mengmonster | MM02 | Geen asbest |

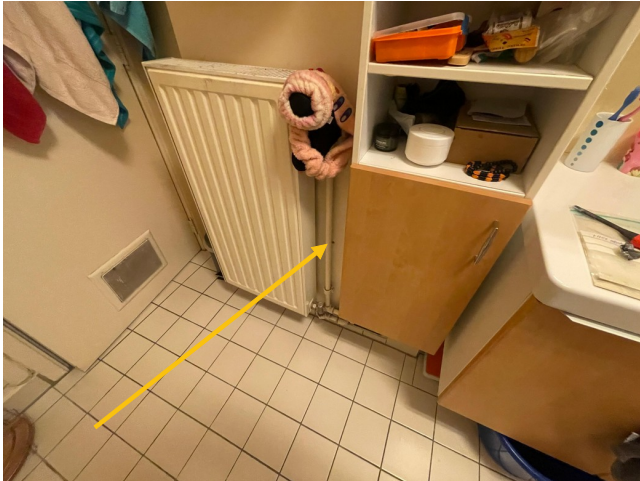
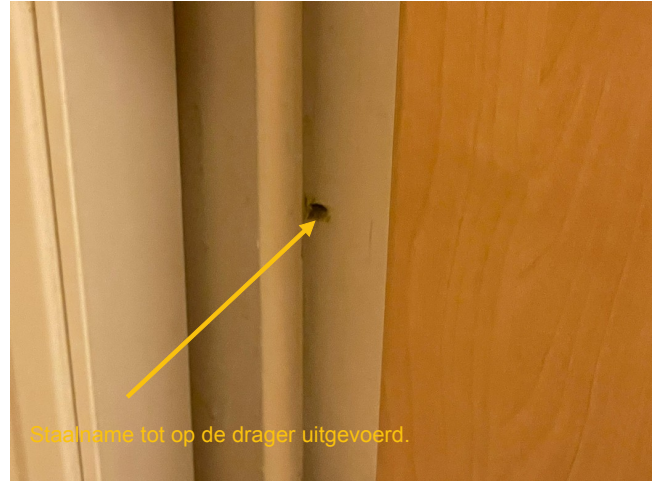
## Fiche 12: Pleisterwerk wand

Geen asbest
