# Asbestinventarisatetest

Bergenstraat 65, 3053 Oud-Heverlee

Attestnummer : **20250625-000531.000**

**Asbestveilig** (maar mogelijk niet asbestvrij)

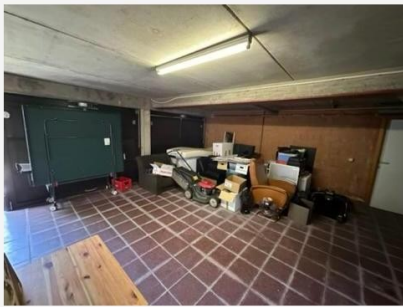
Vloertegels in goede staat. Indien bij renovatie de tegels worden verwijderd en deze zijn vastgelijmd, kunnen de vloeren

vastgelijmd zijn met asbesthoudende lijm, destructief onderzoek is aangewezen bij renovatie,

vooraf staal laten nemen om asbesthoudende lijm al dan niet uit te sluiten.

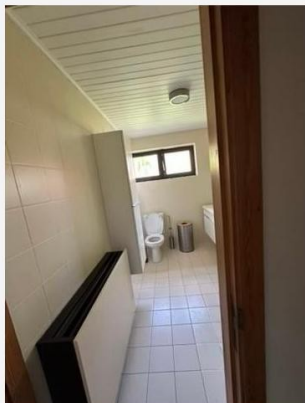
Tegels in goede staat. Indien bij renovatie de tegels worden verwijderd en deze zijn vastgelijmd, kunnen de wandtegels

vastgelijmd zijn met asbesthoudende lijm, destructief onderzoek is aangewezen bij renovatie,

vooraf staal laten nemen om asbesthoudende lijm al dan niet uit te sluiten.

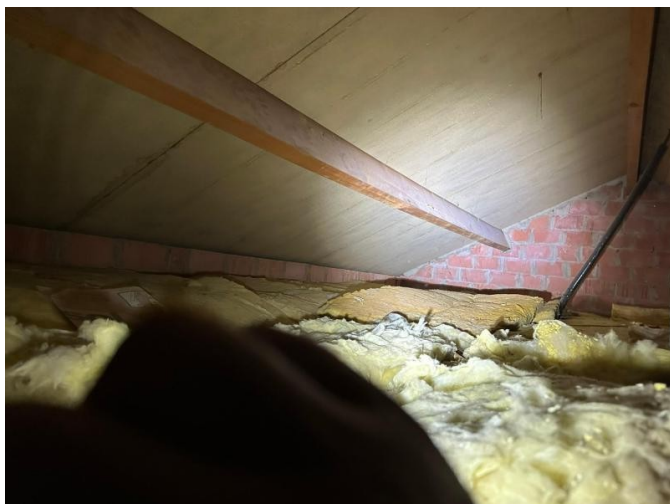
Onderdak en dak is vernieuwd in 2019

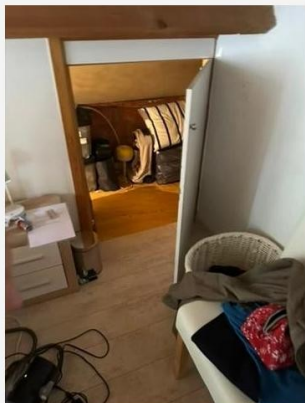
Op de 1e verdieping zijn er valse wanden geplaatst.

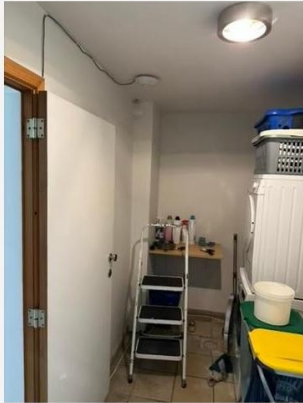
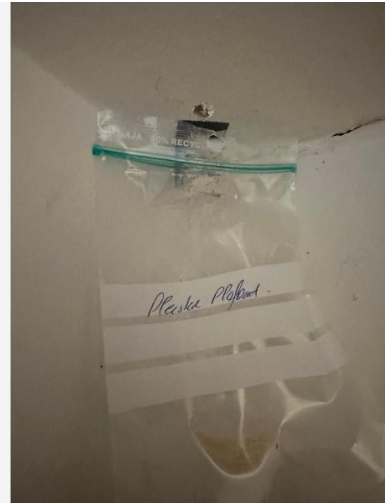
## Fiche 5: Pleisterwerk plafond

Geen asbest

| Bindmiddel van materiaal | Gips - kalk |
| Gebondenheid op basis van bindmiddel | Niet-hechtgebonden |

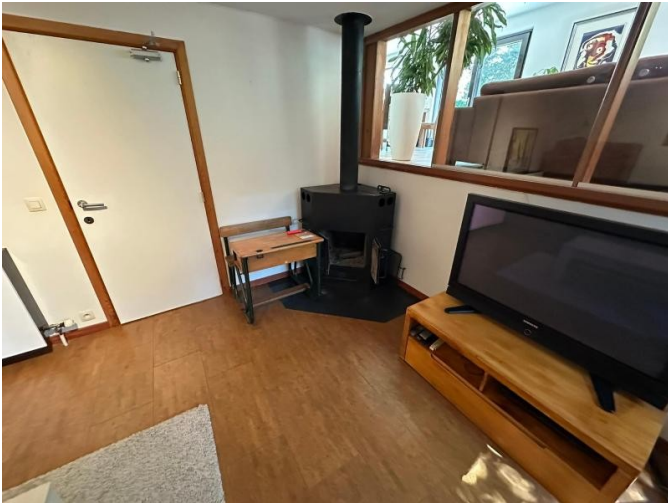
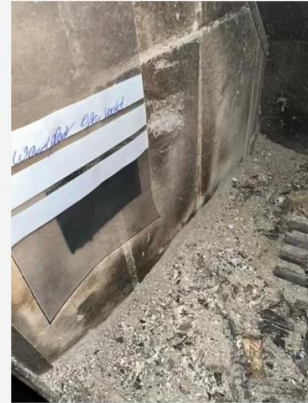
## Fiche 6: plaat houtkachel

Geen asbest

| Bindmiddel van materiaal | Cement |
| Gebondenheid op basis van bindmiddel | Hecht |

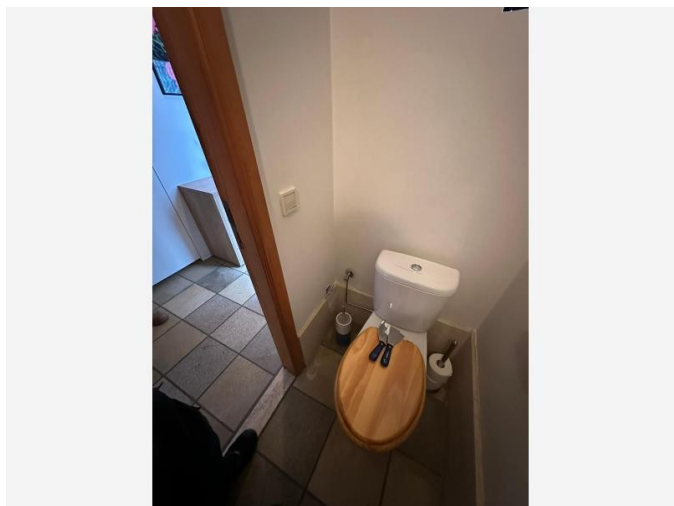
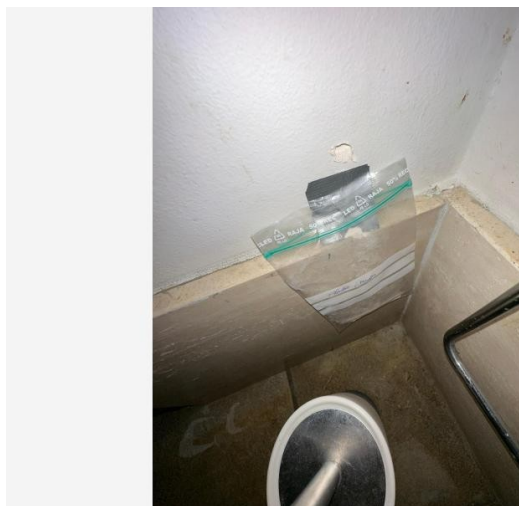
## Fiche 7: Pleisterwerk muren

Geen asbest

| Bindmiddel van materiaal | Gips - kalk |
| Gebondenheid op basis van bindmiddel | Niet-hechtgebonden |
