# Asbestinventarisatetest

Kleerbeekstraat 41, 3390 Tielt-Winge

Attestnummer : **20250818-000275.000**

Uitgegeven op : **18.08.2025**

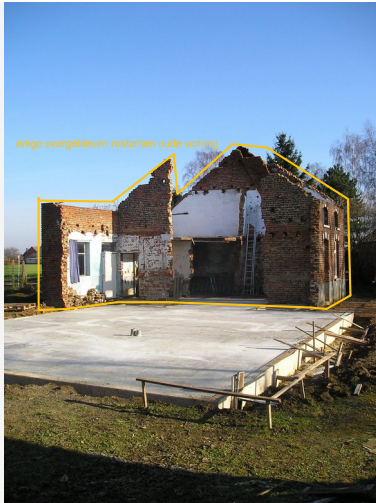
In 2006-2007 is er een grote verbouwing geweest waarbij slechts enkele muren zijn blijven staan. De rest van de woning is toen volledig nieuw gezet en kan (vanwege het bouwjaar) dus worden uitgesloten van het onderzoek. Bewijsdocumenten hiervoor werden aangeleverd. De aangeduide delen op de plannen zijn nog delen met oude restanten. (al zijn deze nauwelijks nog waarneembaar, ook in dit deel werd grondig verbouwd)

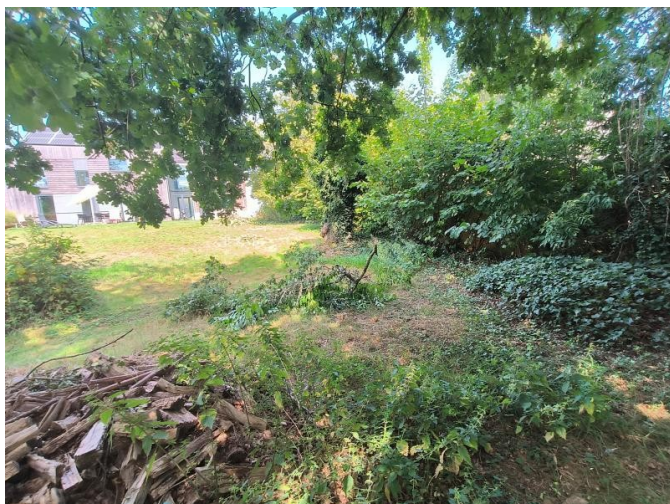
Tijdens het plaatsbezoek werden alle waarneembare delen/ruimten en de (eventueel) bijhorende tuin (perceel) gecontroleerd van het inspectiegebied. De ruimten zijn in deze mate gecontroleerd dat enkel de (op moment van keuring) waarneembare/zichtbare toepassingen werden opgenomen in het attest. De toepassingen die niet konden waargenomen worden door eventuele bemeubeling, opslag van materiaal, voorzetwanden, valse plafonds, overlegvloeren,... (laminaat...) zijn bijgevolg niet opgenomen in dit asbestattest. De tuin is visueel nagekeken in de mate van het mogelijke. Vegetatie (bodembedekkers, struiken, bomen, gras...) kan bepaalde toepassingen maskeren waardoor deze niet opgenomen zijn in dit asbestattest.

Indien de toestand in het inspectiegebied zou wijzigen (bvb. bij verbouwingen of herinrichting tuin) en er bijkomende toepassingen waarneembaar worden is een bijkomend onderzoek nodig.

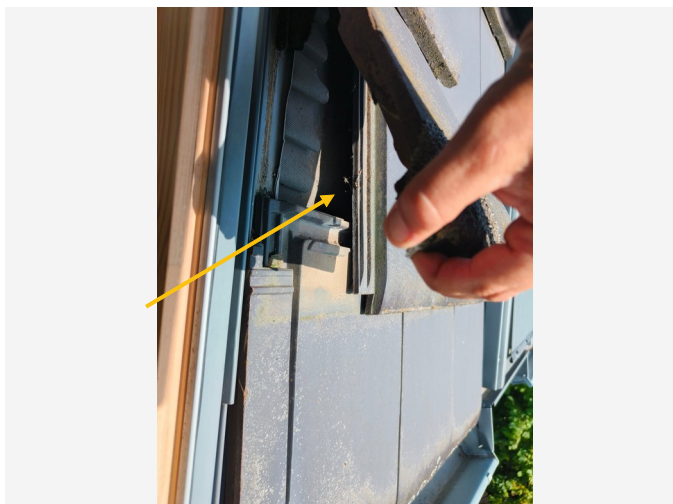
Volgende toepassingen werden bekeken en als niet verdacht beoordeeld:

- Dichtingslagen aan schrijnwerk (mastiek),
- CV-systeem: stookketel,
- Binnen- en buitenzijde rookgaskanalen
- Dakbedekking,
- Venstertabletten,
- Deurdorpels,
- Vloerbekledingen -tegels,

Volgende toepassingen werden niet vastgesteld bij het plaatsbezoek.:

- CV-systeem: leidingisolatie
- Dakbedekking in bitumen, rubber of gelijkaardig (in oude deel)
- Vinylvloer(en),

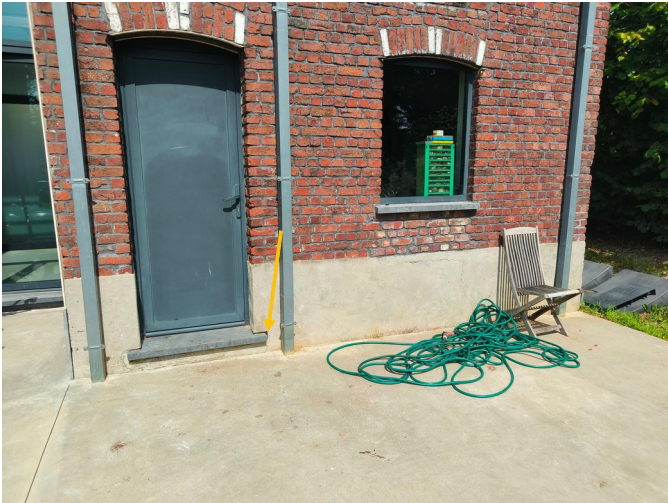
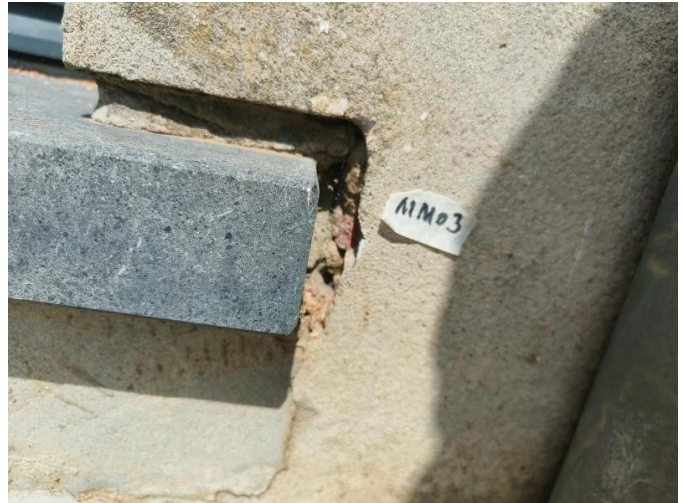
## Fiche 4: Cementlaag buiten

### Conclusie

Geen asbest

| # | Type | Referentie | Resultaat |
|---|---|---|---|
| 4.1 | Mengmonster | MM03 | Geen asbest |

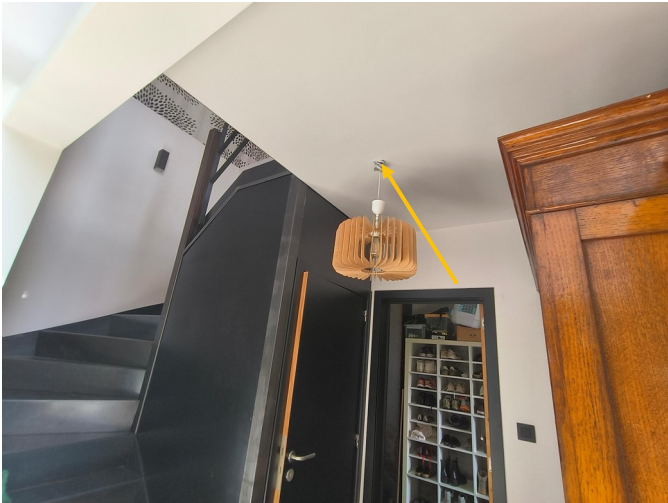
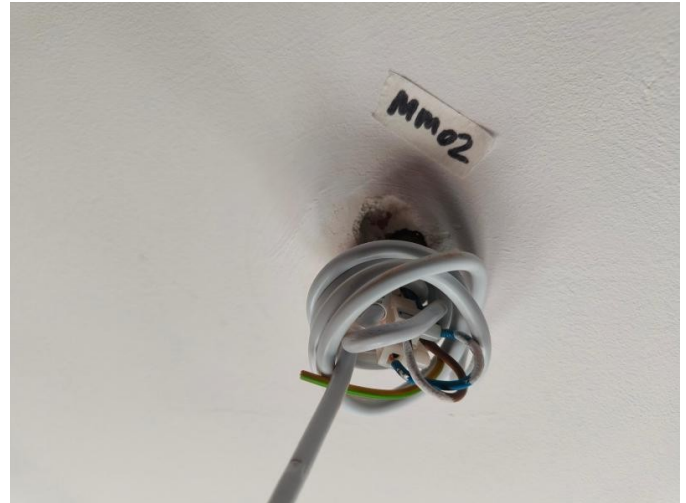
## Fiche 5: Pleisterwerk aan plafond

### Conclusie

Geen asbest

| # | Type | Referentie | Resultaat |
|---|---|---|---|
| 5.1 | Mengmonster | MM02 | Geen asbest |

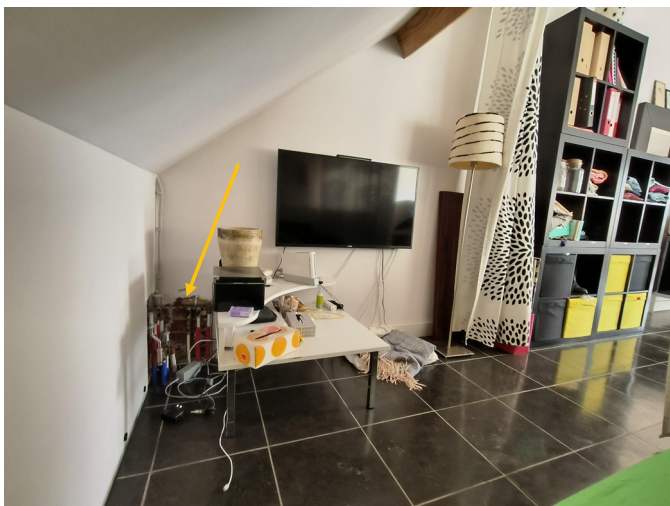
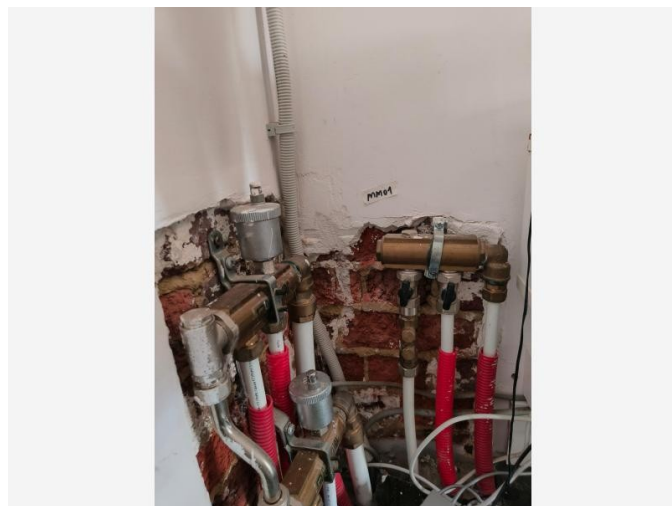
## Fiche 6: Pleisterwerk aan muren

### Conclusie

Geen asbest

| # | Type | Referentie | Resultaat |
|---|---|---|---|
| 6.1 | Mengmonster | MM01 | Geen asbest |
