# Asbestinventarisatattest

Maria-Theresiastraat 105, 3000 Leuven

Attestnummer : 20250816-000044.000

Uitgegeven op : 16.08.2025

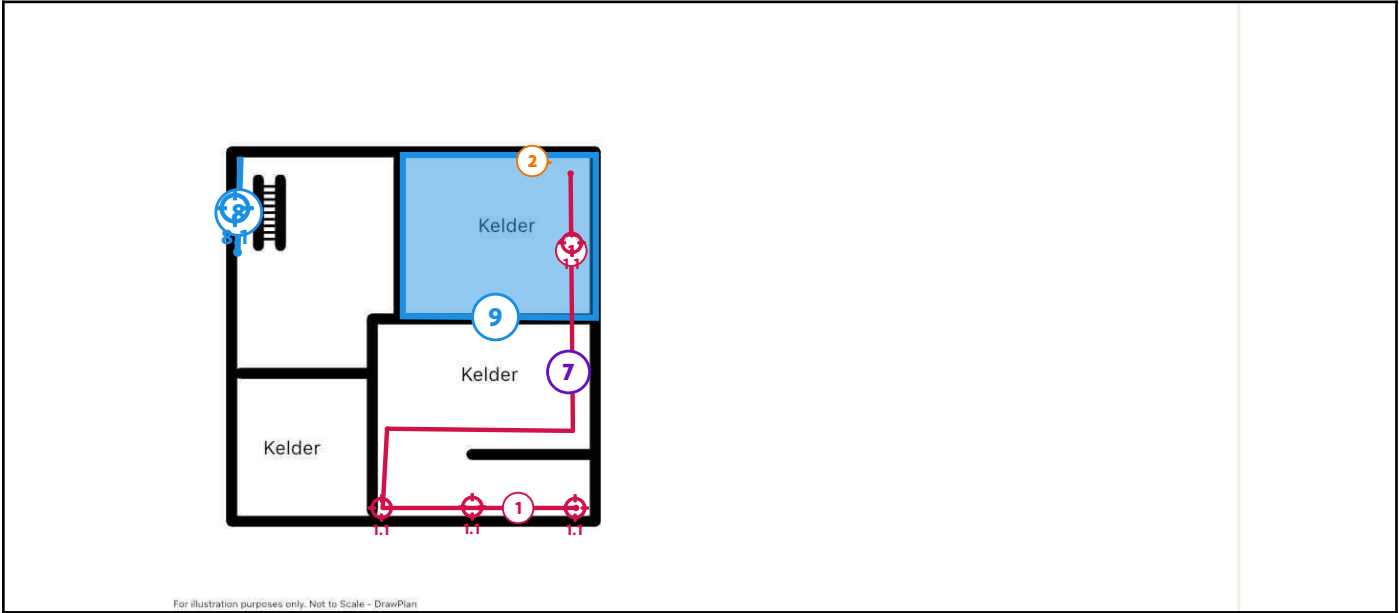
# Plan 1.1: Grondplan kelder

| Beschrijving | Type | Actie |
|---|---|---|
| 1. Leidingisolatie (gips) | Asbestmateriaal | Dringend verwijderen |
| 2. Cementbuis | Asbestmateriaal | Verwijderen |

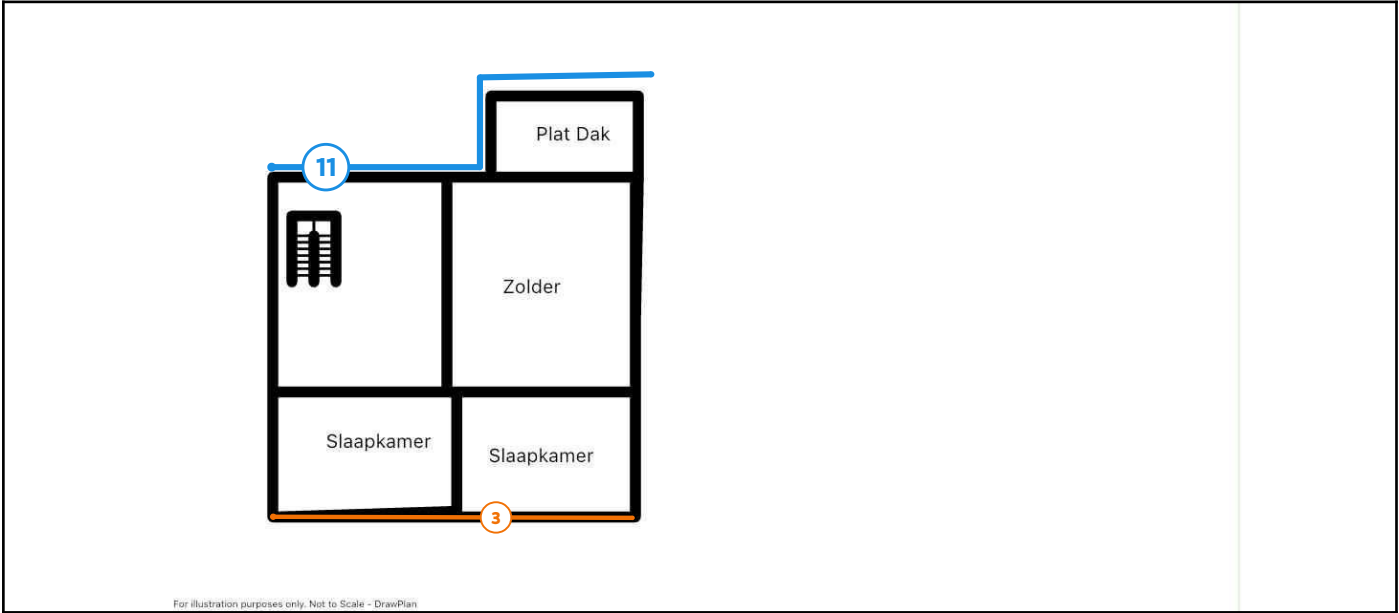
# Plan 1.8: Grondplan derde verdieping

| Beschrijving | Type | Actie |
|---|---|---|
| 3. Gevel met leien | Asbestmateriaal | Verwijderen |

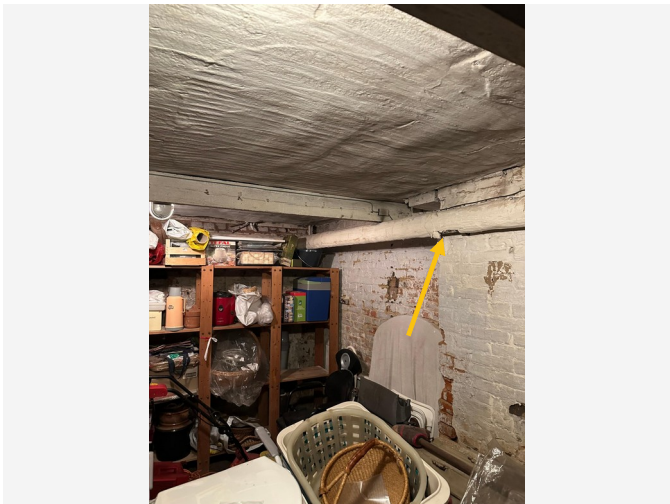
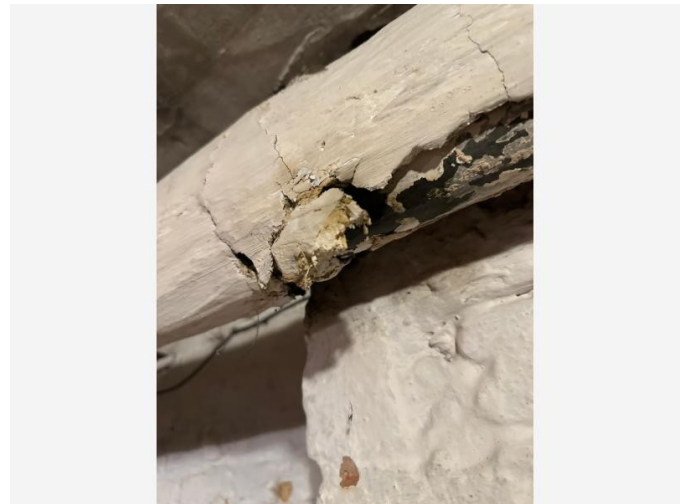
| Eindbeoordeling materiaalsrisico | Hoog materiaalsrisico en/of hoge kans op vezelvrijgave |

| Gebondenheid | Categorie 2: niet-hechtgebonden met matrix |
| Asbestsoort (vezeltype) | Amfibool aanwezig, uitgezonderd crocidoliet |
| Asbestconcentratie | Laag (< 50%) |
| Afschermingsgraad van het gehele materiaal | Geheel of deels (ook) vrij aan de binnenlucht |
| Toestand van het materiaal | Zwaar beschadigd, zwaar verweerd |

| # | Type | Referentie | Resultaat |
|---|---|---|---|
| 1.1 | Mengmonster | MM03 - Leidingisolatie | Chrysotiel, Amosiet |

| Beschrijving | Leidingisolatie (gips) |
| Asbestmateriaal | In-situ afwerkingslagen - Thermische isolatie |

**Dringend verwijderen**

- Zorg voor een veilig beheer. Vermijd het beschadigen van het asbestmateriaal. Controleer de toestand jaarlijks op wijzigingen.
- Scherm in afwachting van verwijdering het asbestmateriaal af van luchtstromingen en verstoring: bijvoorbeeld door het te verpakken, te fixeren, af te dekken, signalisatie - afbakening aan te brengen, ...
- Verwijder dit asbestmateriaal zo snel mogelijk. Volg de toestand goed op.

- Hermetische zone (erkend asbestverwijderaar)  
Deze toepassing kan enkel door een erkende asbestverwijderaar via de methodiek van hermetische zone verwijderd worden omdat verwijdering via de methodiek van eenvoudige handelingen en/of couveusezakmethode niet mogelijk is; en er automatisch een verhoogd risico op vrijgave van asbestvezels (max. concentratie 0,01 vezels/cm - CODEX Art. VI.3-54) ontstaat. (Bron: CODEX - Art. VI.3-61.- par 1.)

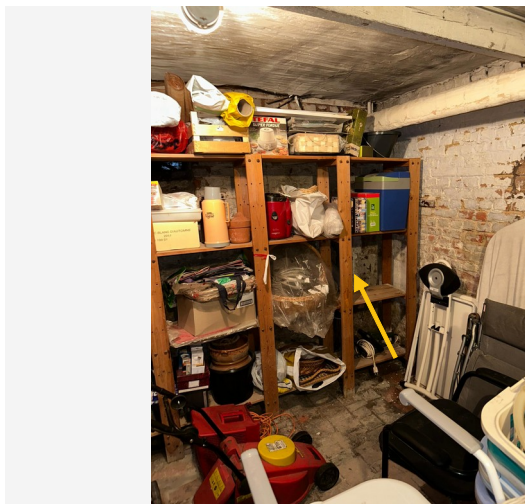
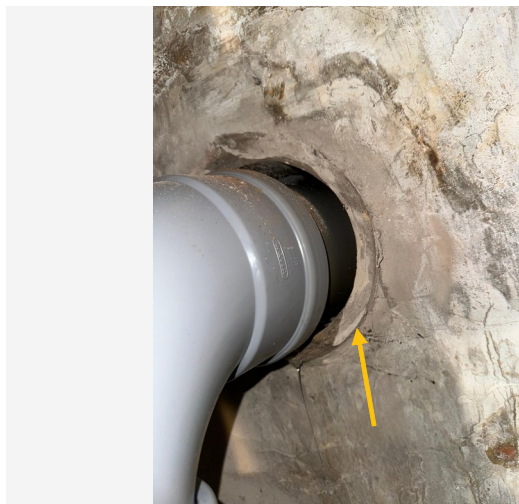
| Eindbeoordeling materiaalrisico | Verhoogd materiaalrisico en/of verhoogde kans op vezelvrijgave |

| Gebondenheid | Categorie 1: hechtgebonden in oorsprong |
| Asbestsoort (vezeltype) | Crocidoliet aanwezig |
| Toestand van het materiaal | Licht beschadigd, licht verweerd. Intact calciumsilicaatmateriaal of categorie III 'gebondenheid' |

| Beschrijving | Cementbuis |
| Asbestmateriaal | Buis, koker, leiding, pijp, doorvoer |

Verwijderen

- Zorg voor een veilig beheer. Vermijd het beschadigen van het asbestmateriaal. Controleer de toestand jaarlijks op wijzigingen.

- Eenvoudige handelingen: mag via doe-het-zelf of door werknemer(s) met opleidingsattest eenvoudige handelingen  
Deze toepassing kan door een aannemer die over een opleidingsattest eenvoudige handelingen beschikt of door een particulier (doe-het-zelf), verwijderd worden indien er geen verhoogd risico op vrijgave van asbestvezels (max. concentratie 0,01 vezels/cm<sup>3</sup> - CODEX Art. VI.3-54) ontstaat en de toepassing voorafgaand wordt gefixeerd/bevochtigd; de individuele elementen zonder machinale werktuigen (boormachine, slijpschijf, hogedrukreiniger,...) en zonder breken of gooien een voor een losgemaakt worden; en ten slotte dubbel en luchtdicht verpakt weggevoerd worden naar een erkend afvalpunt (recyclagepark).

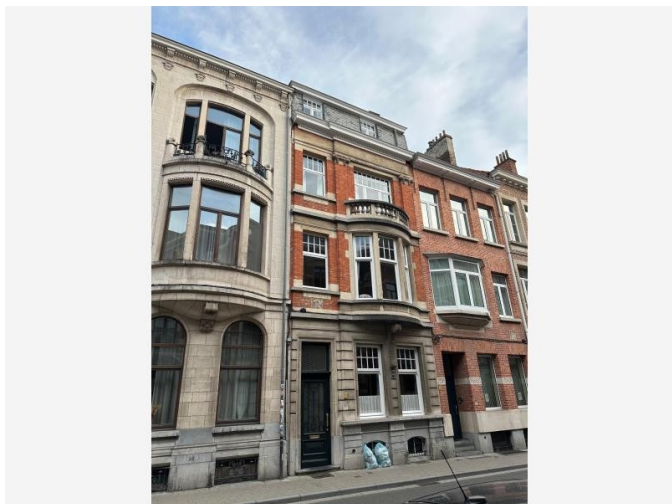
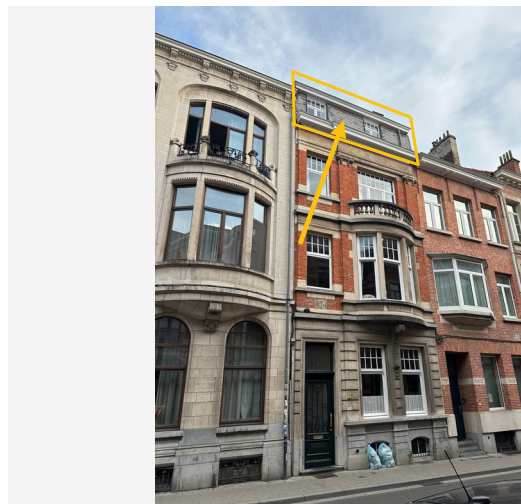
| Asbestsoort (vezeltype) | Crocidoliet aanwezig |

Verwijderen

- Verwijder dit asbestmateriaal zo snel mogelijk. Volg de toestand goed op.
- Hemelwater dat afspoelt van asbestcement daken of gevels kan asbestdeeltjes bevatten. Gebruik het enkel voor gesloten circuits (bv. spoelen toiletten). Reinig na het vervangen van het dak of de gevel de dakgoten en regenwaterput of -ton om asbesthoudend sediment of slib te verwijderen

- Eenvoudige handelingen: mag via doe-het-zelf of door werknemer(s) met opleidingsattest eenvoudige handelingen  
Deze toepassing kan door een aannemer die over een opleidingsattest eenvoudige handelingen beschikt of door een particulier (doe-het-zelf), verwijderd worden indien er geen verhoogd risico op vrijgave van asbestvezels (max. concentratie 0,01 vezels/cm<sup>3</sup> - CODEX Art. VI.3-54) ontstaat en de toepassing voorafgaand wordt gefixeerd/bevochtigd; de individuele elementen zonder machinale werktuigen (boormachine, slijpschijf, hogedrukreiniger,...) en zonder breken of gooien een voor een losgemaakt worden; en ten slotte dubbel en luchtdicht verpakt weggevoerd worden naar een erkend afvalpunt (recyclagepark).
