# Asbestinventarisatetest

Kapelberg 40, 3001 Leuven

Attestnummer : 20250827-000156.000

**Niet-asbestveilig**

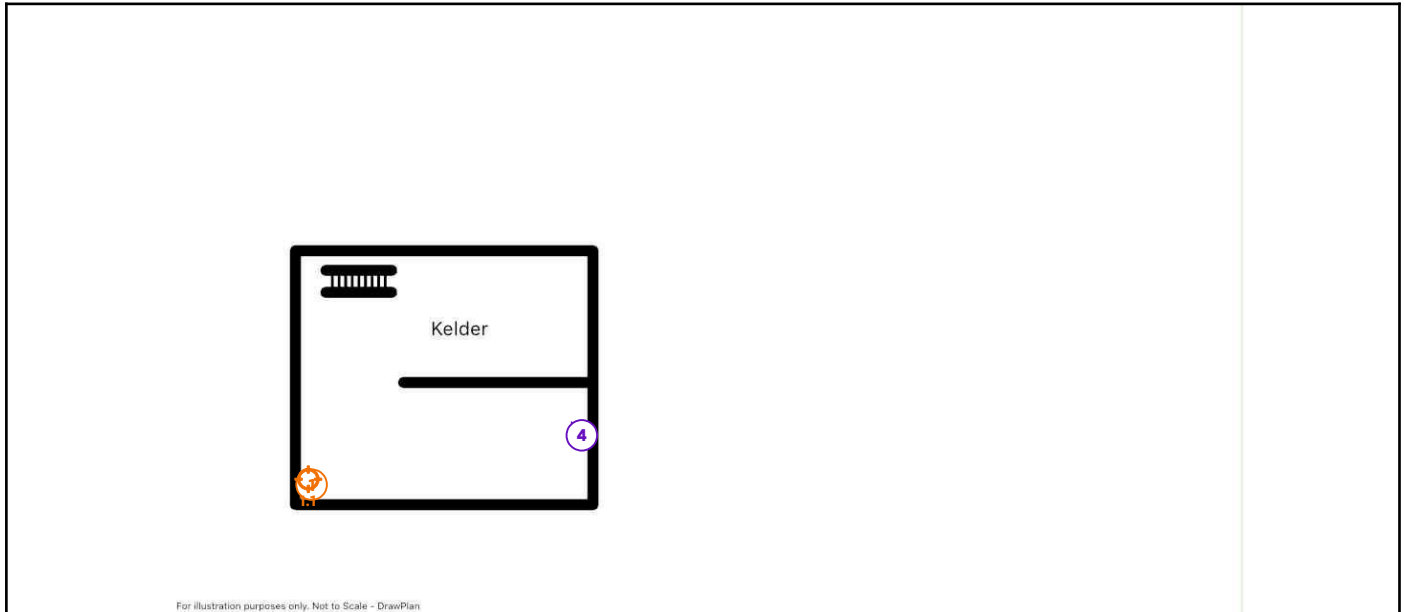
## Plan 1.1: Grondplan kelder

| Beschrijving | Type | Actie |
|---|---|---|
| 1. Cementbuis | Asbestmateriaal | Verwijderen |
| 1.1 Code: PM02 - Cementbuis | Puntmonster | - |

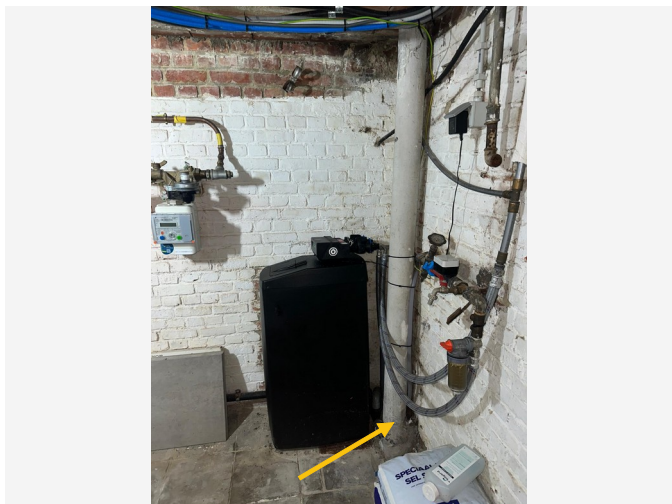
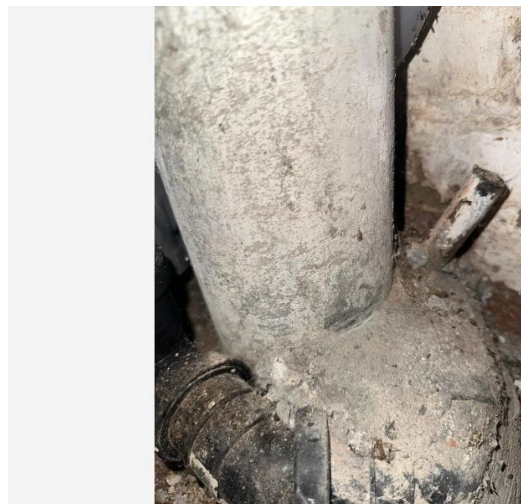
| Fiche 1: Cementbuis..... | 15 |

Overzichtsfoto

Detailfoto

Het asbestmateriaal valt onder de mijlpaal van 2040.

| Eindbeoordeling materiaalrisico | Verhoogd materiaalrisico en/of verhoogde kans op vezelvrijgave |

| Gebondenheid | Categorie 1: hechtgebonden in oorsprong |
| Asbestsoort (vezeltype) | Crocidoliet aanwezig |
| Asbestconcentratie | Laag (< 50%) |
| Afschermingsgraad van het gehele materiaal | Geheel of deels (ook) vrij aan de binnenlucht |
| Toestand van het materiaal | Licht beschadigd, licht verweerd. Intact calciumsilicaatmateriaal of categorie III 'gebondenheid' |

| # | Type | Referentie | Resultaat |
|---|---|---|---|
| 1.1 | Puntmonster | PM02 - Cementbuis | Crocidoliet, Chrysotiel |

| Beschrijving | Cementbuis |
| Opmerking | De precieze lengte is onbekend |

Verwijderen

- Zorg voor een veilig beheer. Vermijd het beschadigen van het asbestmateriaal. Controleer de toestand jaarlijks op wijzigingen.

- Eenvoudige handelingen: mag via doe-het-zelf of door werknemer(s) met opleidingsattest eenvoudige handelingen  
Deze toepassing kan door een aannemer die over een opleidingsattest eenvoudige handelingen beschikt of door een particulier (doe-het-zelf), verwijderd worden indien er geen verhoogd risico op vrijgave van asbestvezels (max. concentratie 0,01 vezels/cm<sup>3</sup> - CODEX Art. VI.3-54) ontstaat en de toepassing voorafgaand wordt gefixeerd/bevochtigd; de individuele elementen zonder machinale werktuigen (boormachine, slijpschijf, hogedrukreiniger,...) en zonder breken of gooien een voor een losgemaakt worden; en ten slotte dubbel en luchtdicht verpakt weggevoerd worden naar een erkend afvalpunt (recyclagepark).

- Eenvoudige handelingen: enkel door erkend asbestverwijderaar  
Indien bovenstaande criteria worden overschreden:

Deze toepassing kan enkel door een erkende asbestverwijderaar verwijderd worden omdat er hier automatisch een verhoogd risico op vrijgave van asbestvezels (max. concentratie 0,01 vezels/cm<sup>3</sup> - CODEX - Art. VI.3-54) ontstaat. (Bron: VLAREM II: 6.4.0.1 par1, par2 en par3). Een erkend asbestverwijderaar moet ingeschakeld worden voor deze toepassingen die niet (kunnen) worden verwijderd door de couveuzezakmethode, door hermetische zone of door de materialen beschreven in Vlare II, art. 6.4.0.1 par2. (Bron: Leidraad bij het Inspectieprotocol)

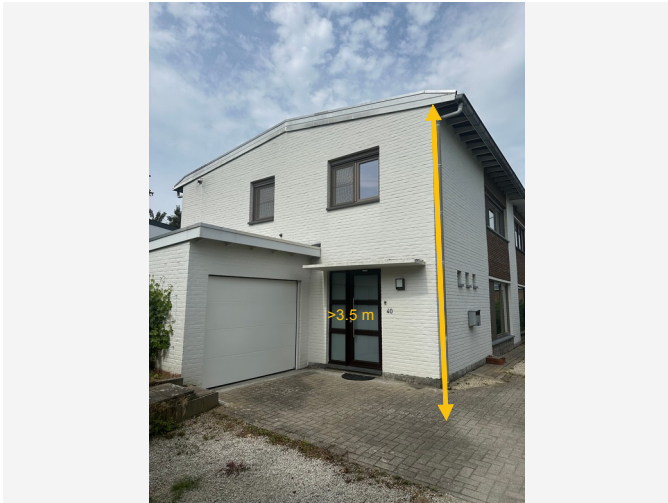
| Fiche 2: Beperking schouw..... | 20 |

*Situeringsfoto*

**Reden:** Het te onderzoeken materiaal situeert zich hoger dan 3,50 m te rekenen vanaf een veilige ondergrond

**Uitleg van de asbestdeskundige:** Er konden, tijdens de rondgang door de TCR (=toegankelijke constructie met risicobouwjaar), geen vaststellingen gedaan worden in de schouw:

1) Er kunnen geen vaststelling gedaan worden in de schouw, daar het materiaal zich hoger dan 3,50 m te rekenen vanaf een veilige ondergrond situeert.

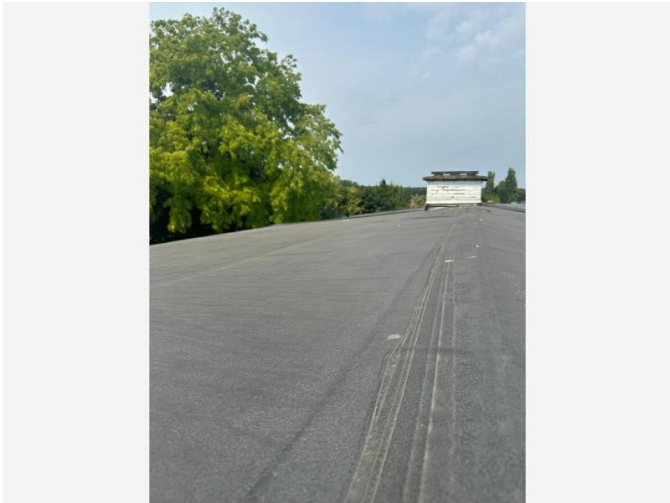
| Fiche 3: Dak/onderdak..... | 22 |

Het dak is afgewerkt met een EPDM.

Staalname tot op de eventuele onderliggende lagen is niet mogelijk zonder uitbreiding naar een destructief onderzoek.

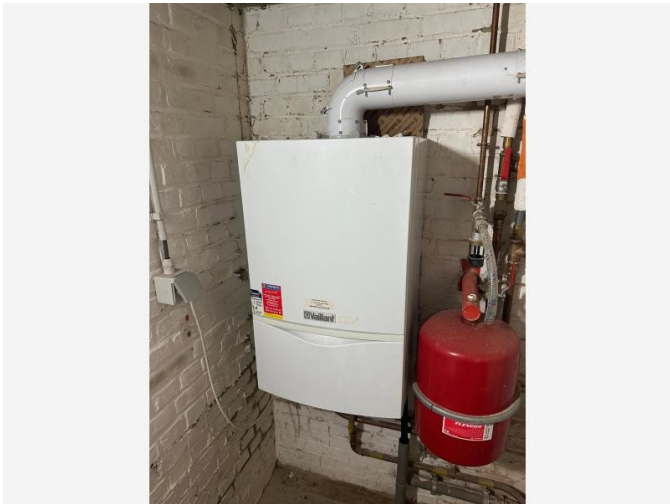
## Fiche 4: Geen asbestverdacht materiaal-centrale verwarming

De centrale verwarming werd gecontroleerd tijdens de inspectie van de TCR. Er werden geen asbestverdachte materialen aangetroffen.

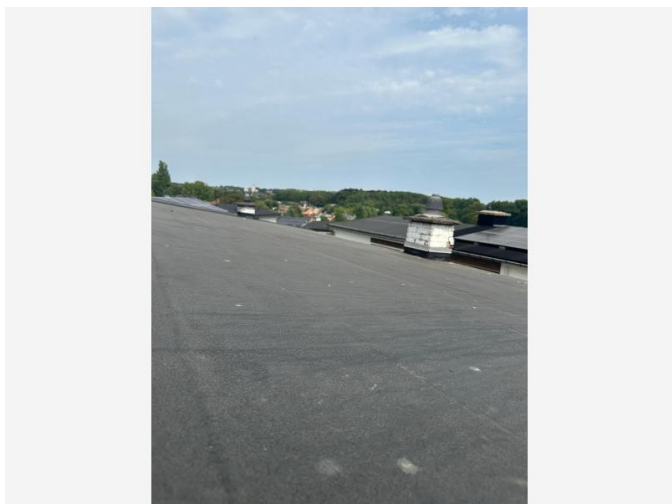
| Fiche 5: EPDM dakafwerking..... | 24 |

Het dak werd gecontroleerd en bestaat uit een niet-asbestverdachte toepassing: EPDM.

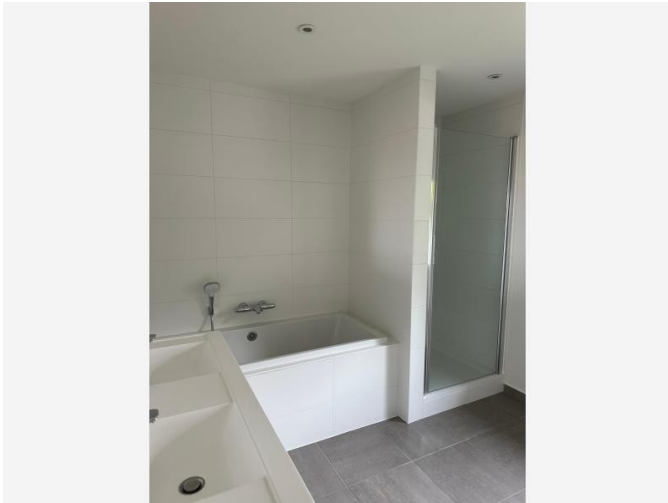
| Fiche 6: Faiencetegels..... | 25 |

Binnenwanden en/of plafonds afgewerkt met een intacte laag faiencetegels zonder zichtbare beschadigingen. Inspectie van de onderliggende lijmlaag of tegels zelf is niet mogelijk zonder uitbreiding naar een destructief onderzoek.

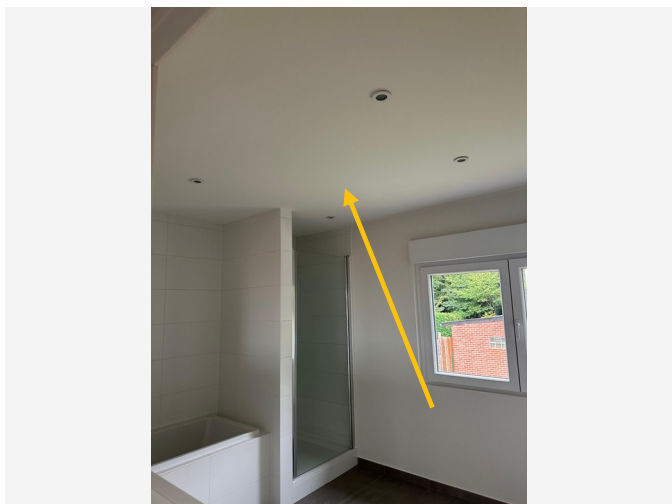
| Fiche 7: Gyproc vals plafond..... | 26 |

Het plafond werd afgewerkt met een vals plafond in gyprocplaten. Er werd geen nader onderzoek gedaan naar mogelijks achterliggende asbestverdachte materialen (bv. pleisterwerk) daar deze buiten de scope van huidig, niet-destructief, asbestattest valt.

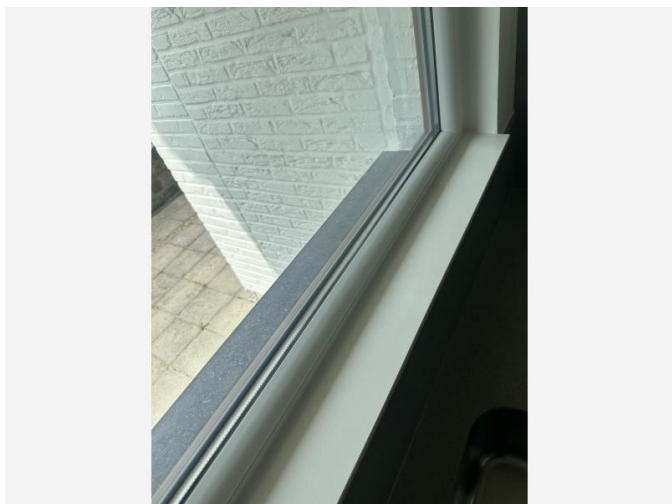
| Fiche 8: Vensterbanken..... | 27 |

De vensterbanken zijn van natuursteen.

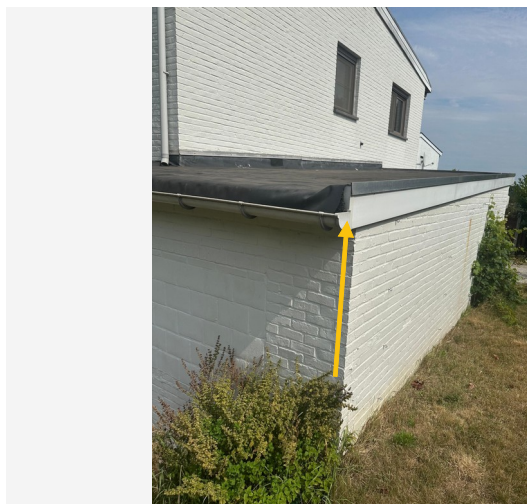
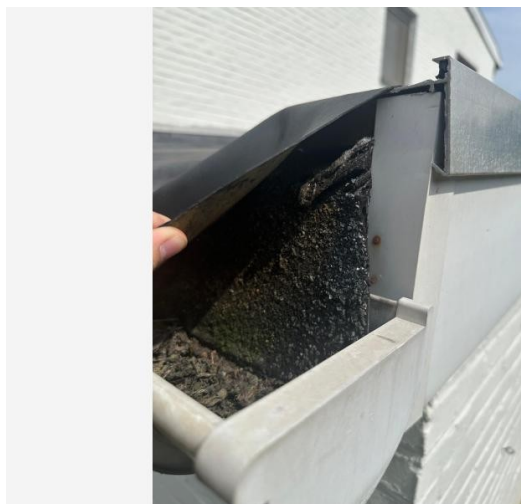
## Fiche 9: Roofing

Geen asbest

| # | Type | Referentie | Resultaat |
|---|---|---|---|
| 9.1 | Puntmonster | PM01 - Roofing | Geen asbest |

| Opmerking | <p>Onder de EPDM afwerking werd er tijdens de rongang een oudere roofing vastgesteld. Deze werd getest.</p> <p>Staalname tot op de eventuele onderliggende lagen is niet mogelijk zonder uitbreiding naar een destructief onderzoek.</p> |

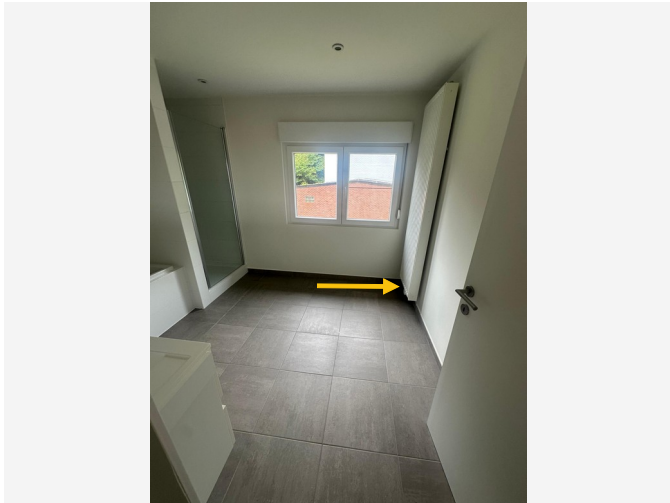
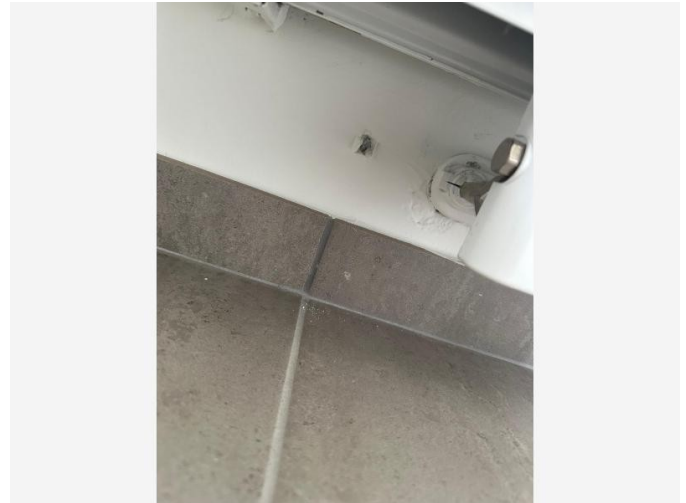
## Fiche 10: Pleisterwerk wanden

Geen asbest

| # | Type | Referentie | Resultaat |
|---|---|---|---|
| 10.1 | Mengmonster | MM01 - pleisterwerk wanden | Geen asbest |

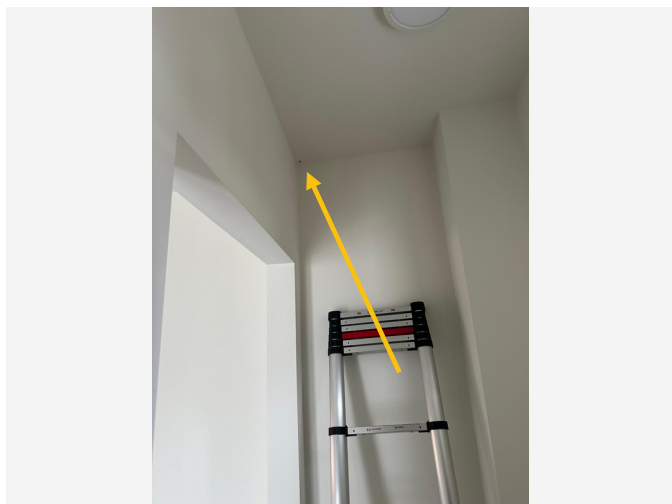
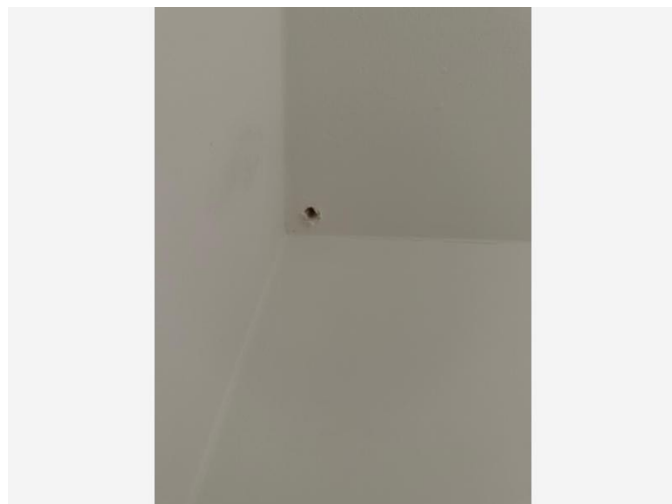
## Fiche 11: Pleisterwerk plafonds

Geen asbest

| # | Type | Referentie | Resultaat |
|---|---|---|---|
| 11.1 | Mengmonster | MM02 - pleisterwerken plafonds | Geen asbest |
