# Asbestinventarisatetest

Bogaardenstraat 37, 3050 Oud-Heverlee

Attestnummer : 20250904-000107.000

Uitgegeven op : 04.09.2025

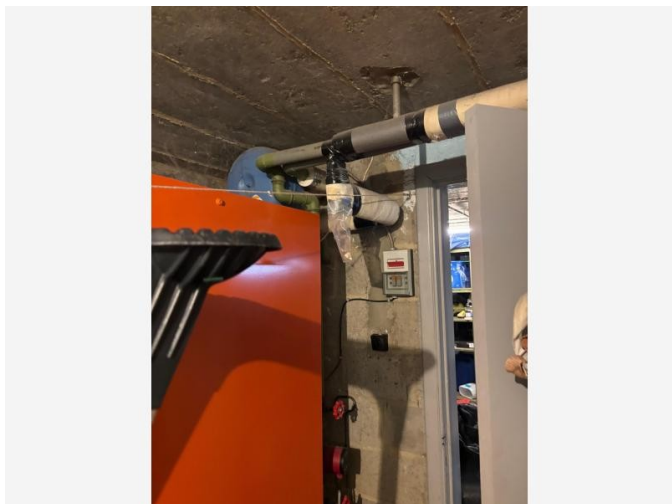
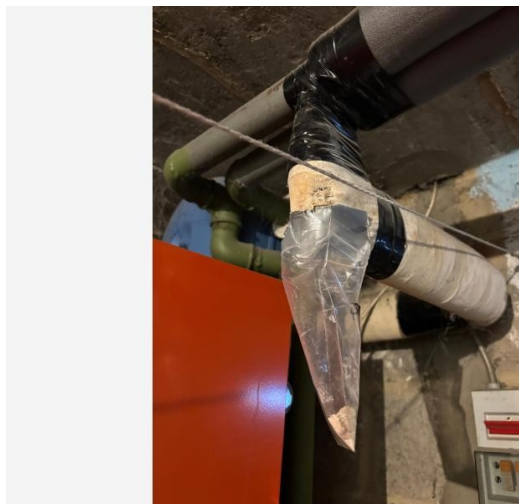
**Dringend maatregelen nemen**

| Eindbeoordeling materiaalrisico | Hoog materiaalrisico en/of hoge kans op vezelvrijgave |

| Gebondenheid | Categorie 2: niet-hechtgebonden met matrix |
| Asbestsoort (vezeltype) | Crocidoliet aanwezig |
| Asbestconcentratie | Hoog ( $\geq 50\%$ ) |
| Afschermingsgraad van het gehele materiaal | Geheel of deels (ook) vrij aan de binnenlucht |
| Toestand van het materiaal | Licht beschadigd, licht verweerd. Intact calciumsilicaatmateriaal of categorie III 'gebondenheid' |

| # | Type | Referentie | Resultaat |
|---|---|---|---|
| 1.1 | Mengmonster | MM04 | Crocidoliet, Amosiet, Chrysotiel |

| Beschrijving | Leidingisolatie - bochten |

- Scherm in afwachting van verwijdering het asbestmateriaal af van luchtstromingen en verstoring: bijvoorbeeld door het te verpakken, te fixeren, af te dekken, signalisatie - afbakening aan te brengen, ...
- Verwijder dit asbestmateriaal zo snel mogelijk. Volg de toestand goed op.

- Hermetische zone (erkend asbestverwijderaar)  
Gipsisolatie wordt losgesneden van het dragermateriaal (leiding). Hierdoor zal het asbesthoudend gips gemakkelijk verbrokkelen.

Om geen asbestvezels te verspreiden naar de omgeving, dient dit in hermetische zone verwijderd te worden.

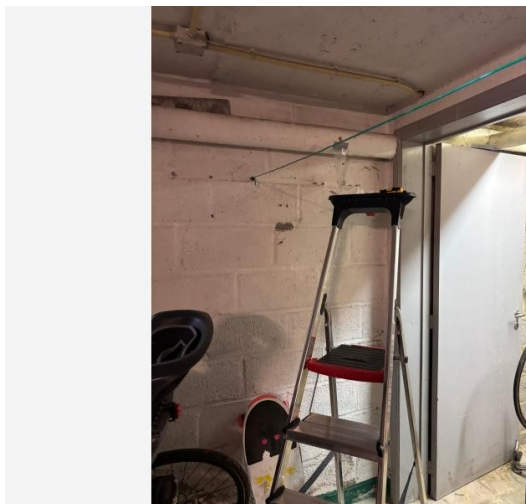
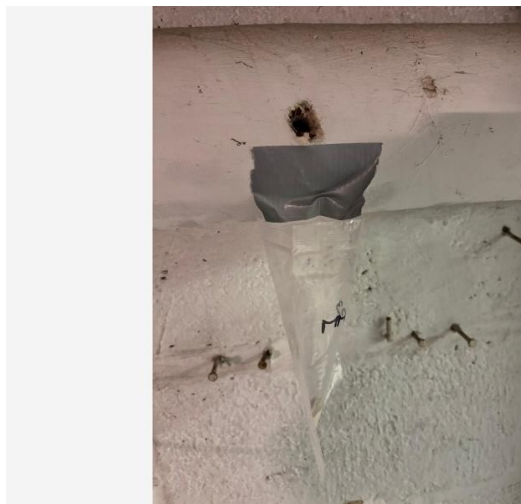
**Dringend maatregelen nemen**

| Eindbeoordeling materiaalrisico | Hoog materiaalrisico en/of hoge kans op vezelvrijgave |

| Gebondenheid | Categorie 2: niet-hechtgebonden met matrix |
| Asbestsoort (vezeltype) | Crocidoliet aanwezig |
| Asbestconcentratie | Hoog ( $\geq 50\%$ ) |
| Afschermingsgraad van het gehele materiaal | Geheel of deels (ook) vrij aan de binnenlucht |
| Toestand van het materiaal | Licht beschadigd, licht verweerd. Intact calciumsilicaatmateriaal of categorie III 'gebondenheid' |

| # | Type | Referentie | Resultaat |
|---|---|---|---|
| 2.1 | Mengmonster | MM03 | Crocidoliet, Amosiet, Chrysotiel |

| Beschrijving | Leidingisolatie - recht |

- Scherm in afwachting van verwijdering het asbestmateriaal af van luchtstromingen en verstoring: bijvoorbeeld door het te verpakken, te fixeren, af te dekken, signalisatie - afbakening aan te brengen, ...
- Verwijder dit asbestmateriaal zo snel mogelijk. Volg de toestand goed op.

- Hermetische zone (erkend asbestverwijderaar)  
Gipsisolatie wordt losgesneden van het dragermateriaal (leiding). Hierdoor zal het asbesthoudend gips gemakkelijk verbrokkelen.

Om geen asbestvezels te verspreiden naar de omgeving, dient dit in hermetische zone verwijderd te worden.

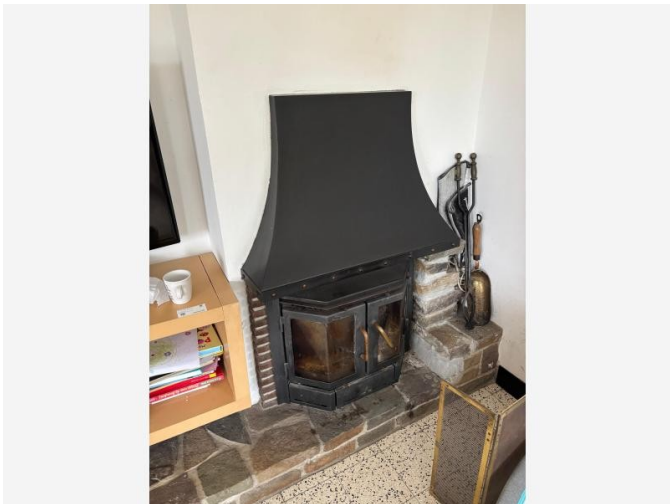
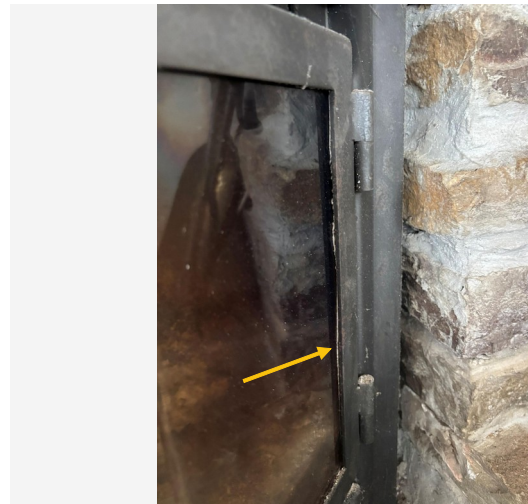
Verwijderen

| Eindbeoordeling materiaalrisico | Verhoogd materiaalrisico en/of verhoogde kans op vezelvrijgave |

| Gebondenheid | Categorie 3: niet-hechtgebonden met weinig of geen matrix |
| Asbestsoort (vezeltype) | Alleen chrysotiel |
| Asbestconcentratie | Hoog ( $\geq 50\%$ ) |
| Toestand van het materiaal | Licht beschadigd, licht verweerd. Intact calciumsilicaatmateriaal of categorie III 'gebondenheid' |

| Beschrijving | Kachelkoord |
| Opmerking | Er kon geen staal worden genomen van het koord gezien het touw geklemd zat in de opening en onvoldoende staal kon worden genomen. |

- Verwijder dit asbestmateriaal zo snel mogelijk. Volg de toestand goed op.
- Voer bijkomende staalname(s) uit.

- Eenvoudige handelingen: mag via doe-het-zelf of door werknemer(s) met opleidingsattest eenvoudige handelingen  
Voor een asbestverdacht kachelkoord voorziet de wet geen verplichting om deze asbestverdachte toepassing te laten verwijderen door een firma met een opleidingsattest eenvoudige handelingen. U mag, in principe, ongeacht beschadigingen of vrije asbestvezels, deze asbesttoepassing zelf verwijderen met inachtneming van de nodige veiligheidsmaatregelen (dragen van mondkap FFP3, handschoenen, wegwercoverall met beschermingsgraad CAT III type 5,6) om uzelf en uw omgeving te beschermen. Een beschadigde asbesttoepassing in slechte staat kan makkelijk verder breken of vergruizen. Er komen dan schadelijke asbestvezels vrij die ingeademd kunnen worden.

Dit wordt echter afgeraden en beroep te doen op een erkende asbestverwijderaar.

Indien mogelijk de bodem errond afdekken, de buis voorzichtig verwijderen, extra fixeren, niet breken , niet gooien, onmiddellijk verpakken of voorzichtig in de container met asbest bag plaatsen.

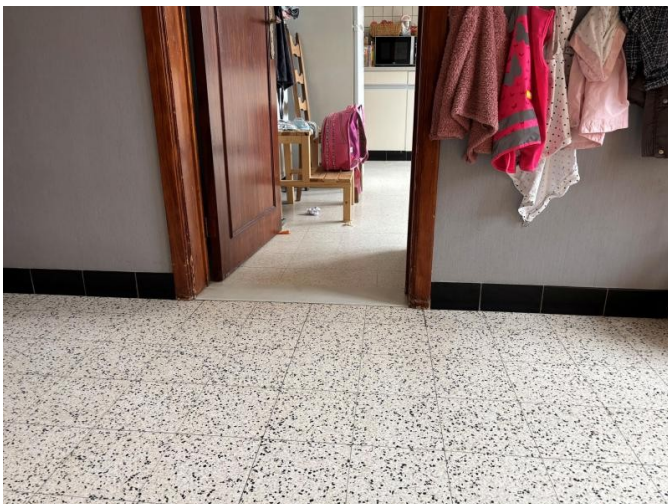
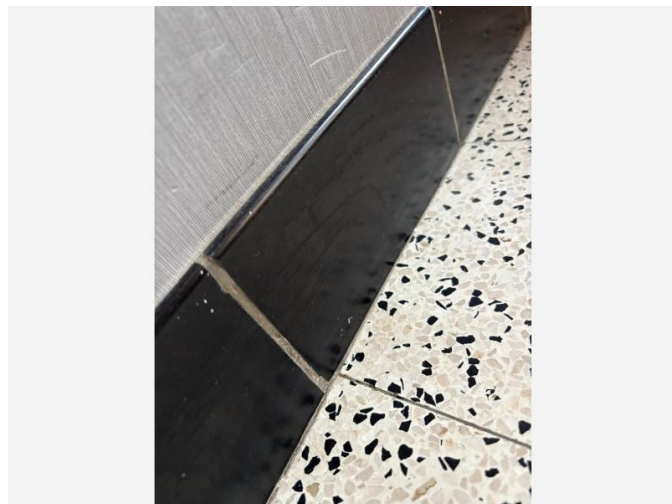
Zorgvuldig beheren

| Eindbeoordeling materiaalrisico | Zeer laag materiaalrisico en/of zeer lage kans op vezelvrijgave |

| Gebondenheid | Categorie 1: hechtgebonden in oorsprong |
| Asbestsoort (vezeltype) | Alleen chrysotiel |
| Asbestconcentratie | Laag (< 50%) |
| Toestand van het materiaal | Onbeschadigd, niet verweerd |

| Opmerking | Zwarte muurplinten |

- Zorg voor een veilig beheer. Vermijd het beschadigen van het asbestmateriaal. Controleer de toestand jaarlijks op wijzigingen.

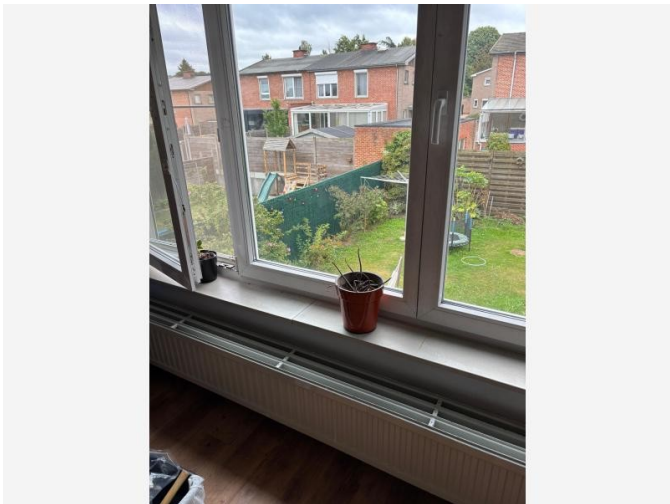
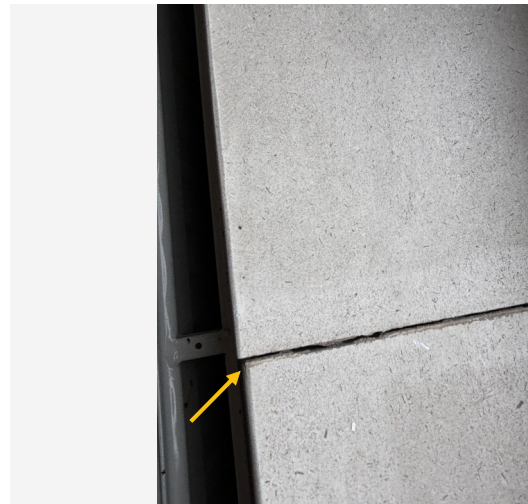
Een beschadigde asbesttoepassing in slechte staat kan makkelijk verder breken of vergruizen. Er komen dan schadelijke asbestvezels vrij die ingeademd kunnen worden.

| Opmerking | <p>Het gaat om zowel de binnen vensterbanken (lichte kleur) alsook de deurtabelt.</p> <p>De vermelde lengtes, oppervlaktes, diktes, gewicht en volumes betreffen een beredeneerde schatting. Er worden geen rechten verleend aan deze oppervlaktes/diktes/gewicht/ volumes.</p> |

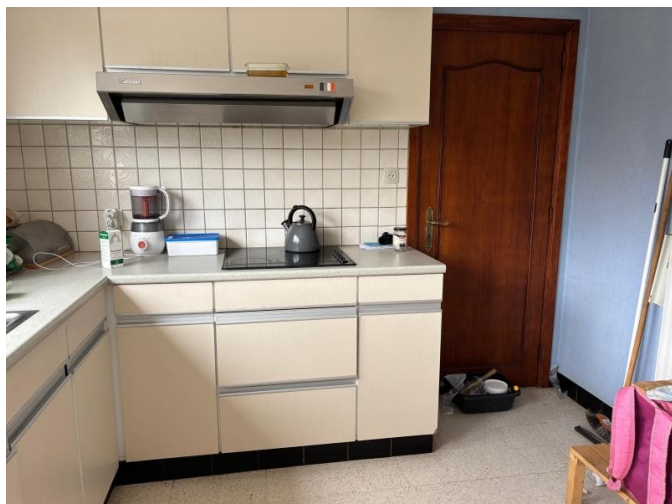
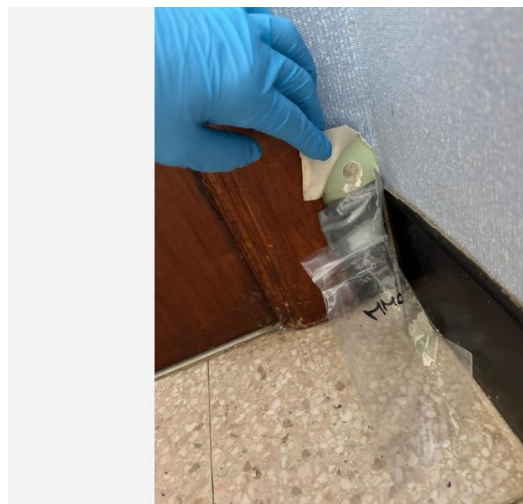
## Fiche 11: Pleisterwerk - muren

Geen asbest

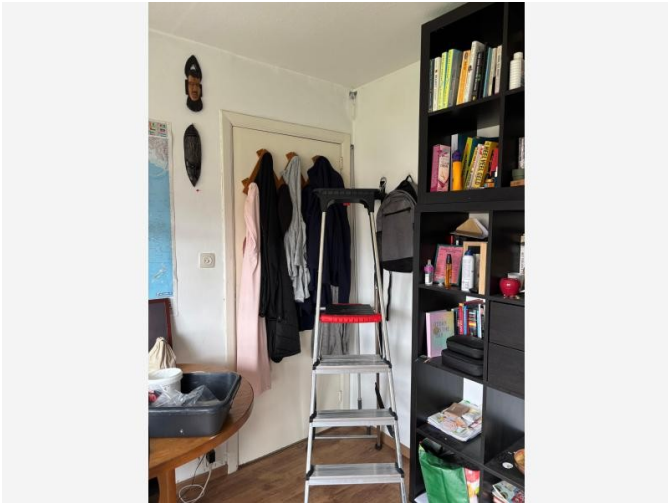
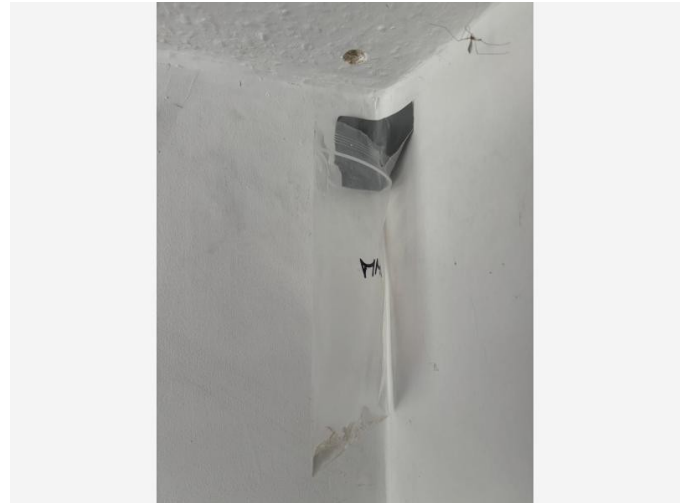
## Fiche 12: Pleisterwerk - plafonds

Geen asbest
