# Asbestinventarisatetest

Grafheuvelstraat 30, 3630 Maasmechelen

Attestnummer : 20230906-000316.000

**Niet-asbestveilig**

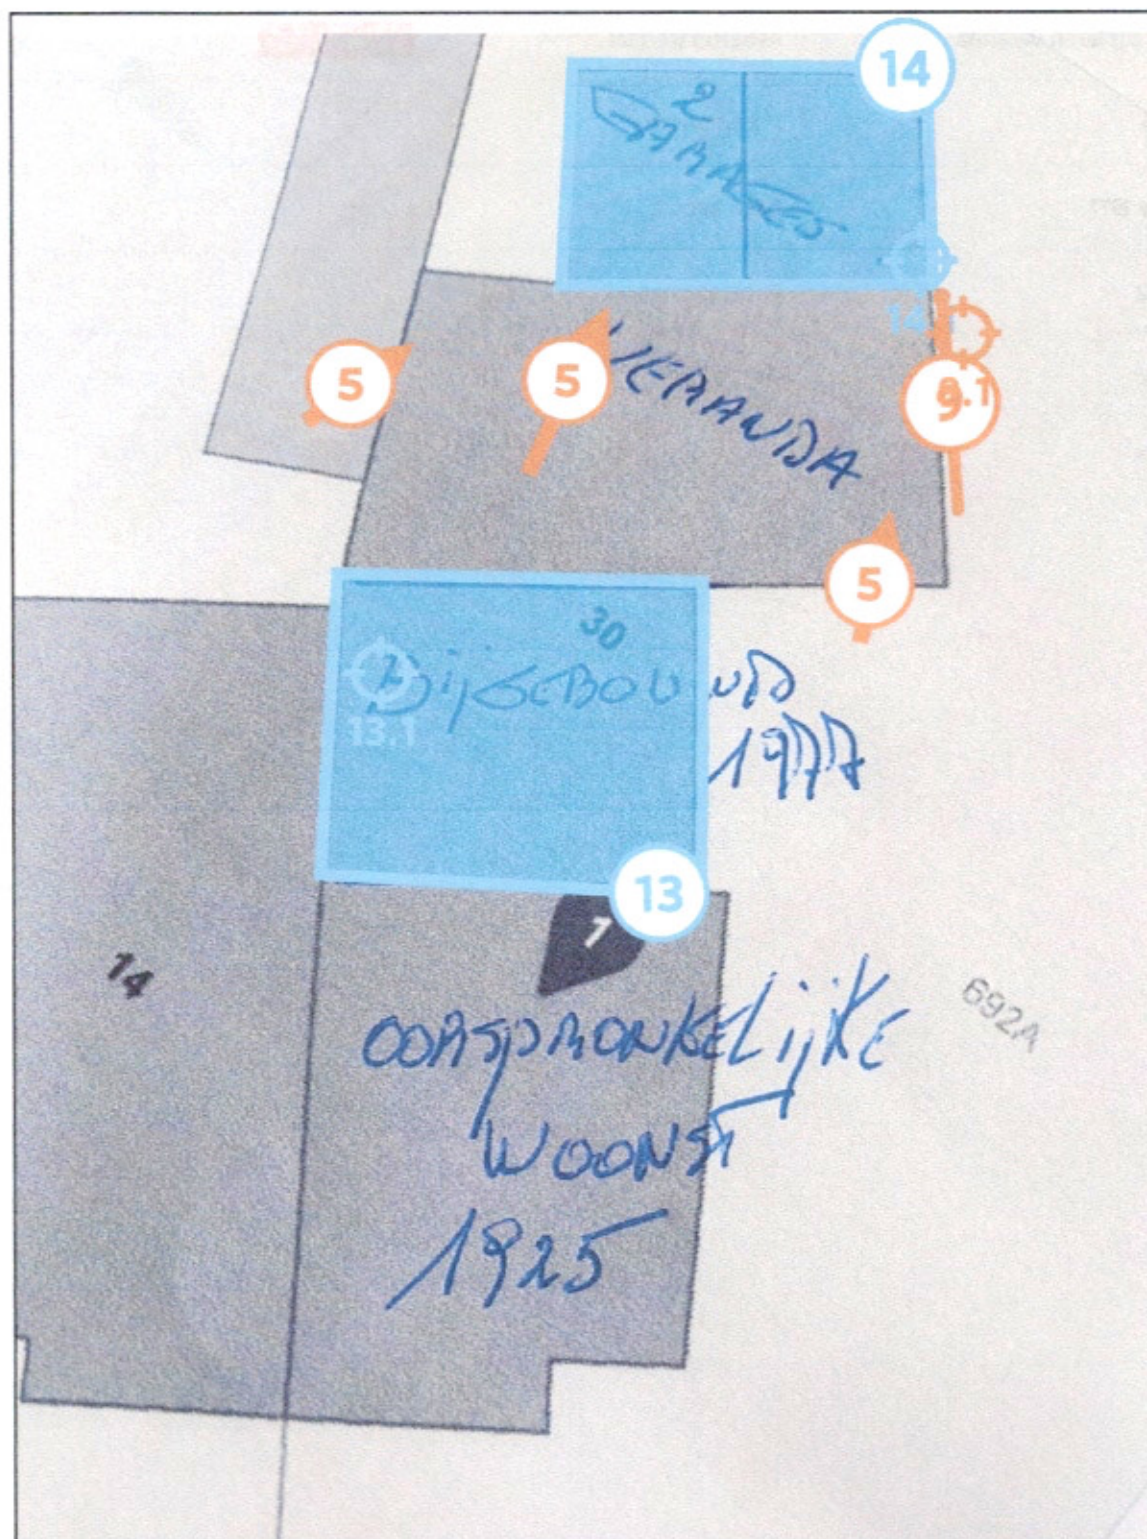
## Plan 1.1: IMG\_0569

| 5. Golfplaten op de veranda. | Asbestmateriaal | <a href="#">Verwijderen</a> |
| 9. Menuiserie lage zijplaten veranda | Asbestmateriaal | <a href="#">Verwijderen</a> |

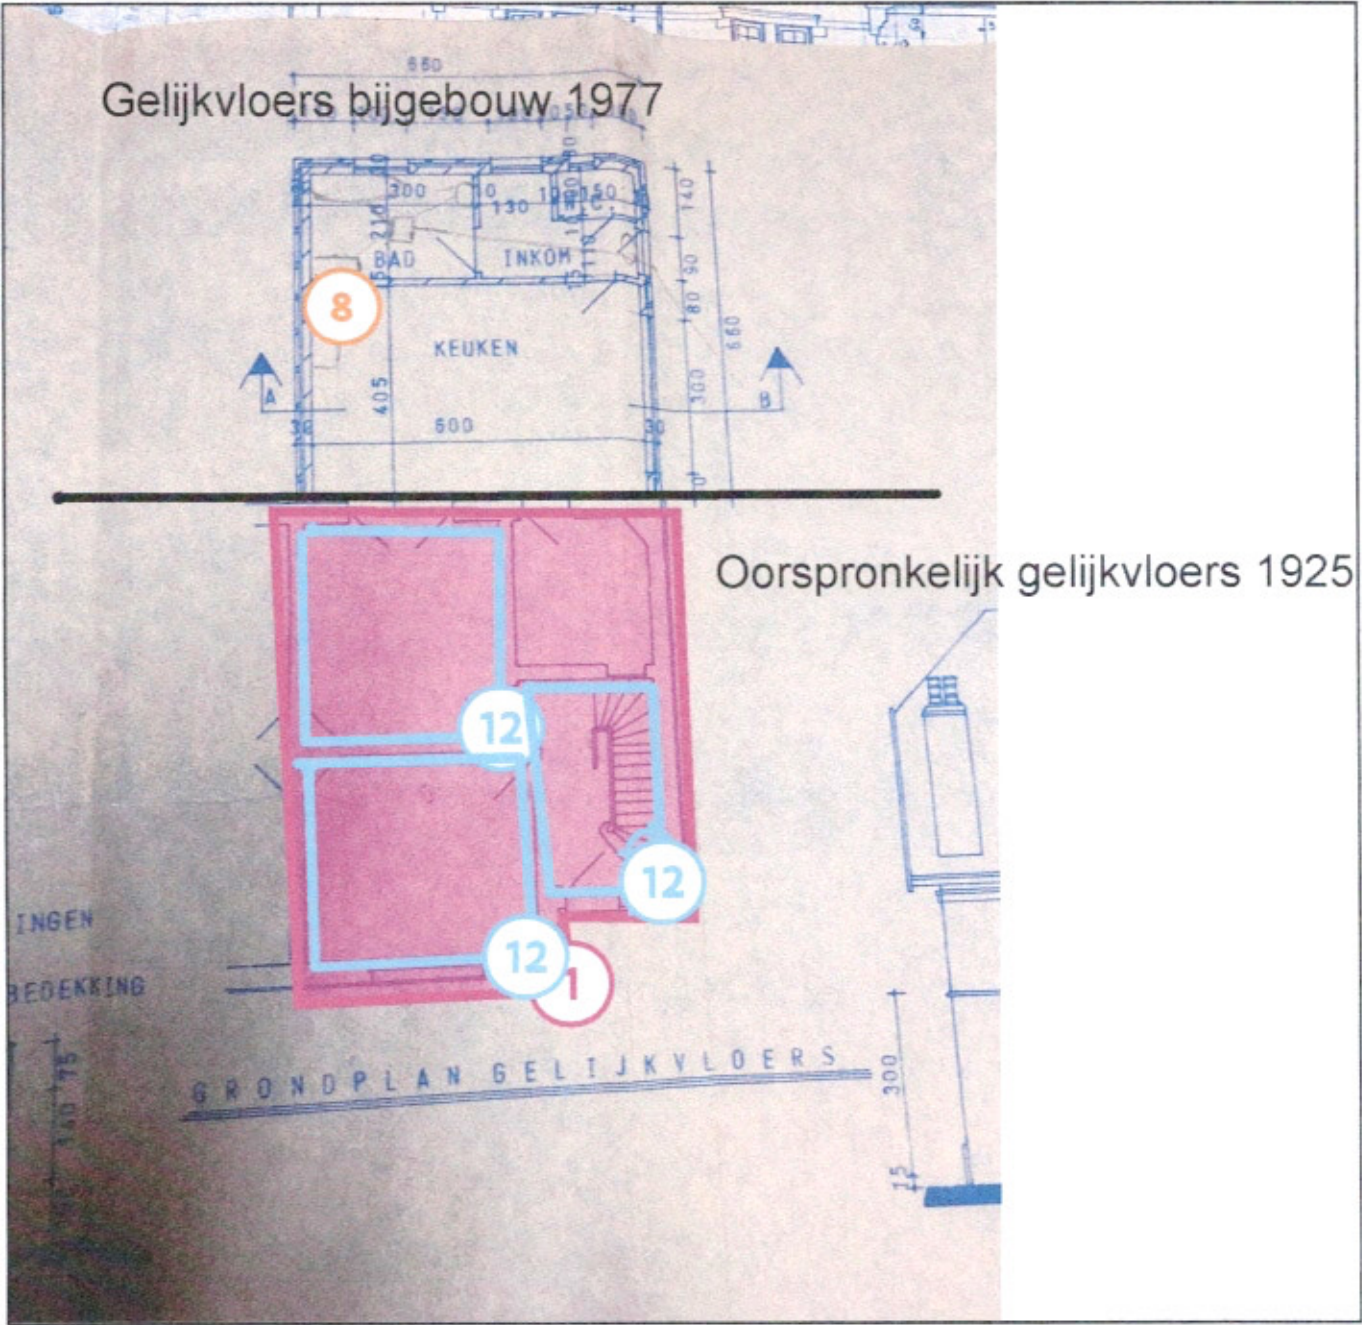
Plan 1.2: IMG\_0471

| Beschrijving | Type | Actie |
|---|---|---|
| 1. Leien dak oorspronkelijke woning | Asbestmateriaal | Dringend verwijderen |
| 8. Asbestcementen schoorsteenpijpen | Asbestmateriaal | Verwijderen |

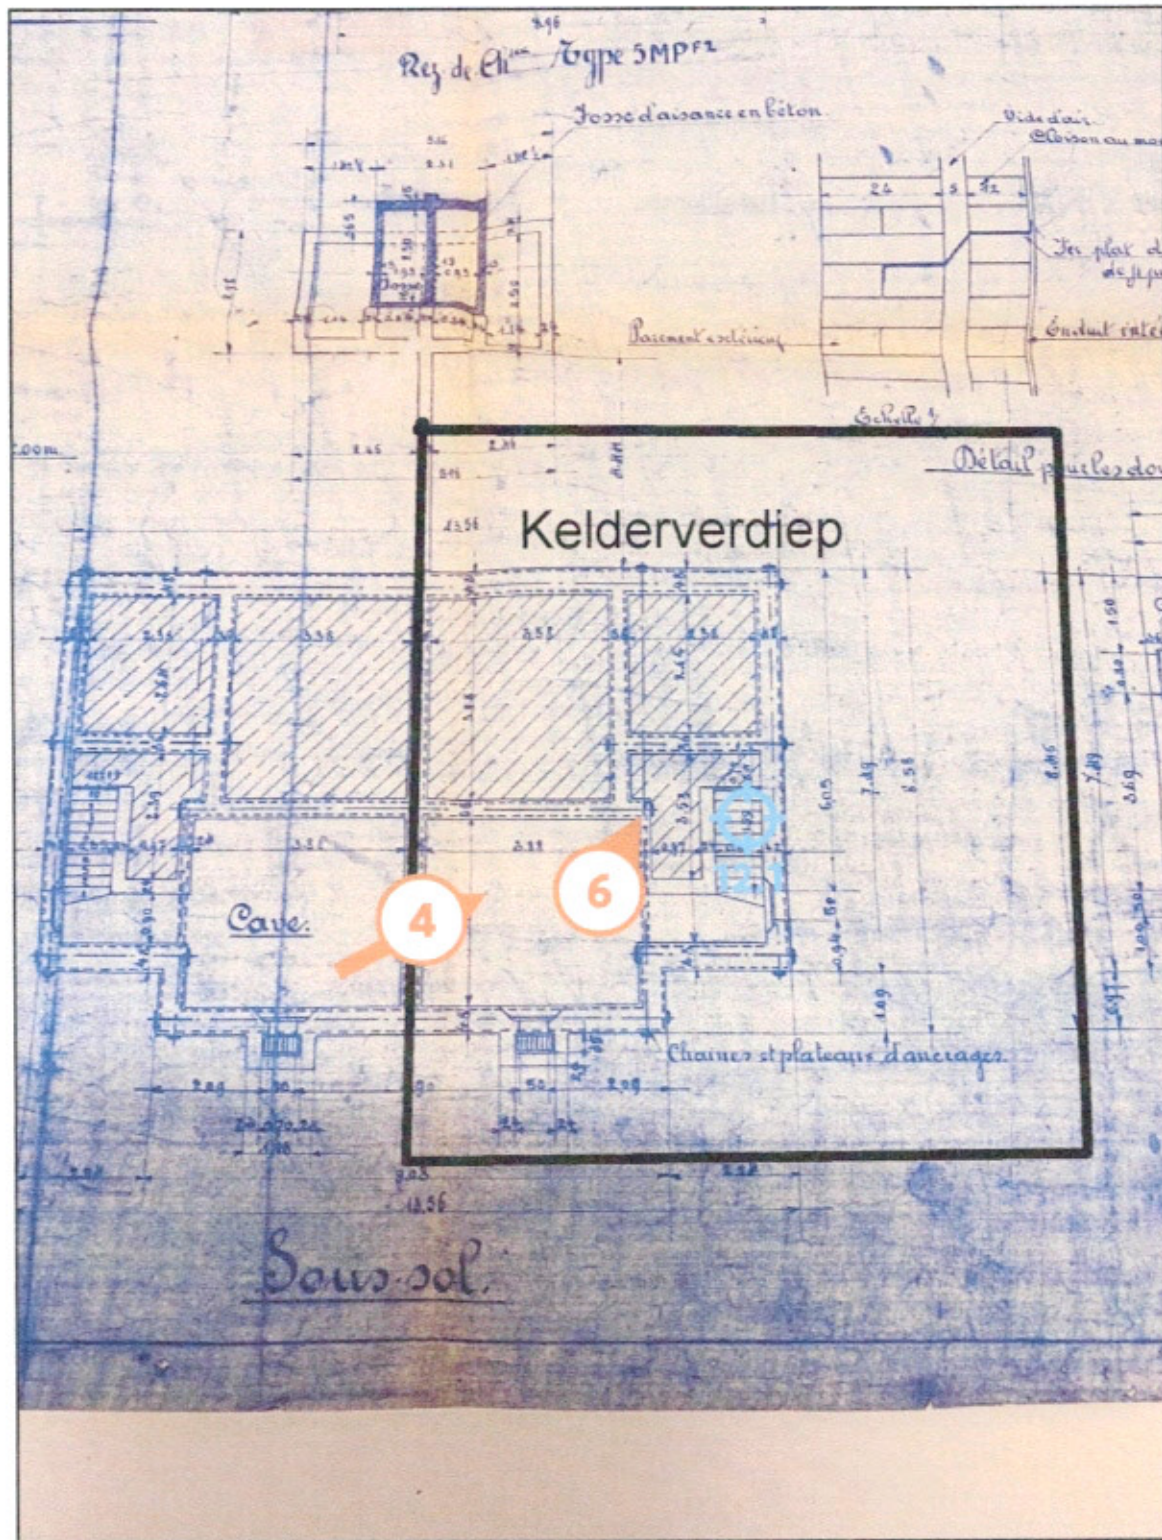
## Plan 1.3: IMG\_0478

| 4. Buderus verwarmingsketel 1977 | Asbestmateriaal | <a href="#">Verwijderen</a> |
| 6. Bakelieten stopcontacten | Asbestmateriaal | <a href="#">Verwijderen</a> |

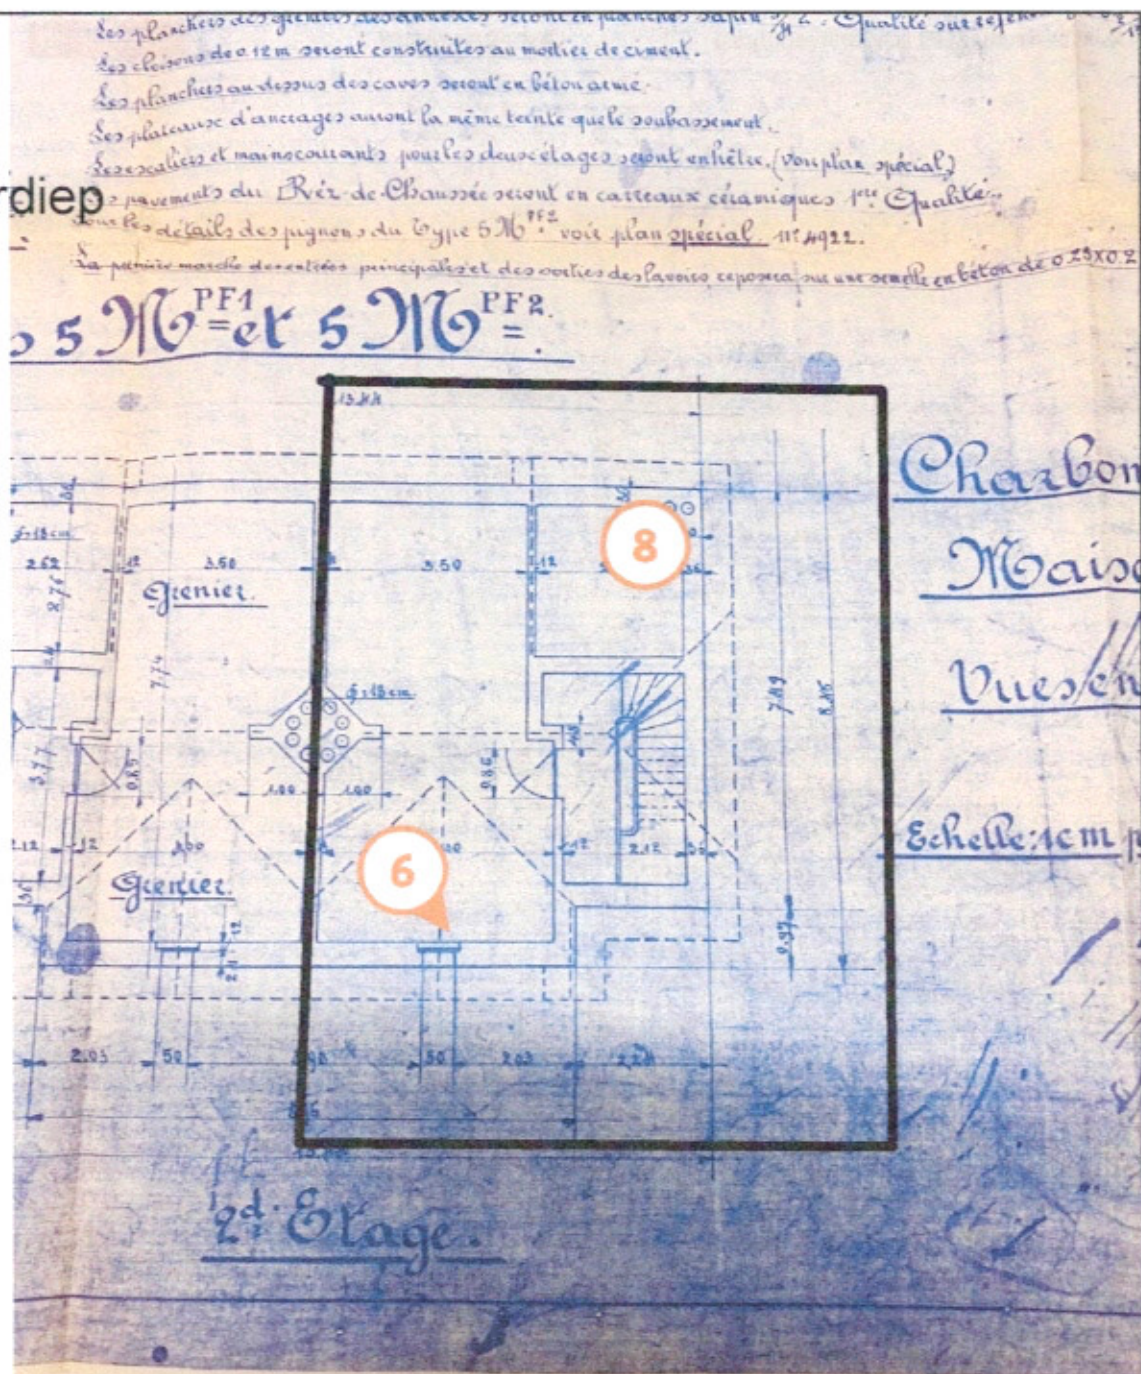
### Plan 1.5: IMG\_0480

| 6. Bakelieten stopcontacten | Asbestmateriaal | <a href="#">Verwijderen</a> |
| 8. Asbestcementen schoorsteenpijpen | Asbestmateriaal | <a href="#">Verwijderen</a> |

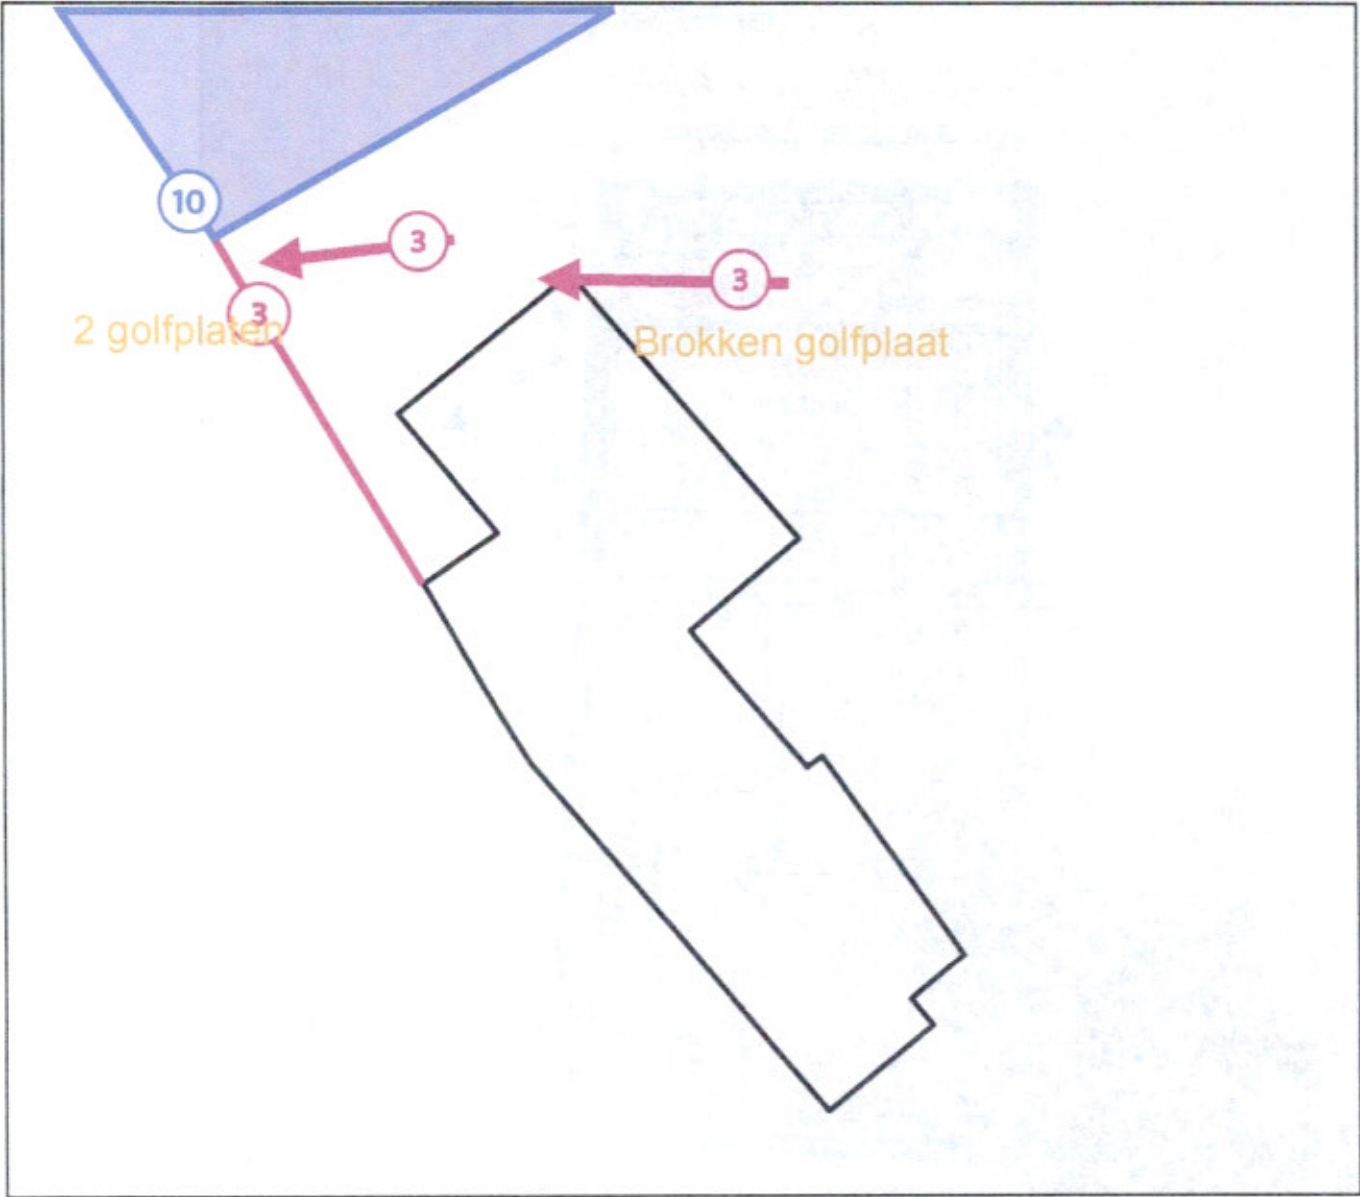
## Plan 1.6: Hoofdgebouw plan

| Beschrijving | Type | Actie |
|---|---|---|
| 3. Losse golfplaten en brokstukken golfplaat. | Asbestmateriaal | Dringend verwijderen |
| 10. Ondoordringbare vegetatie | Beperking | - |

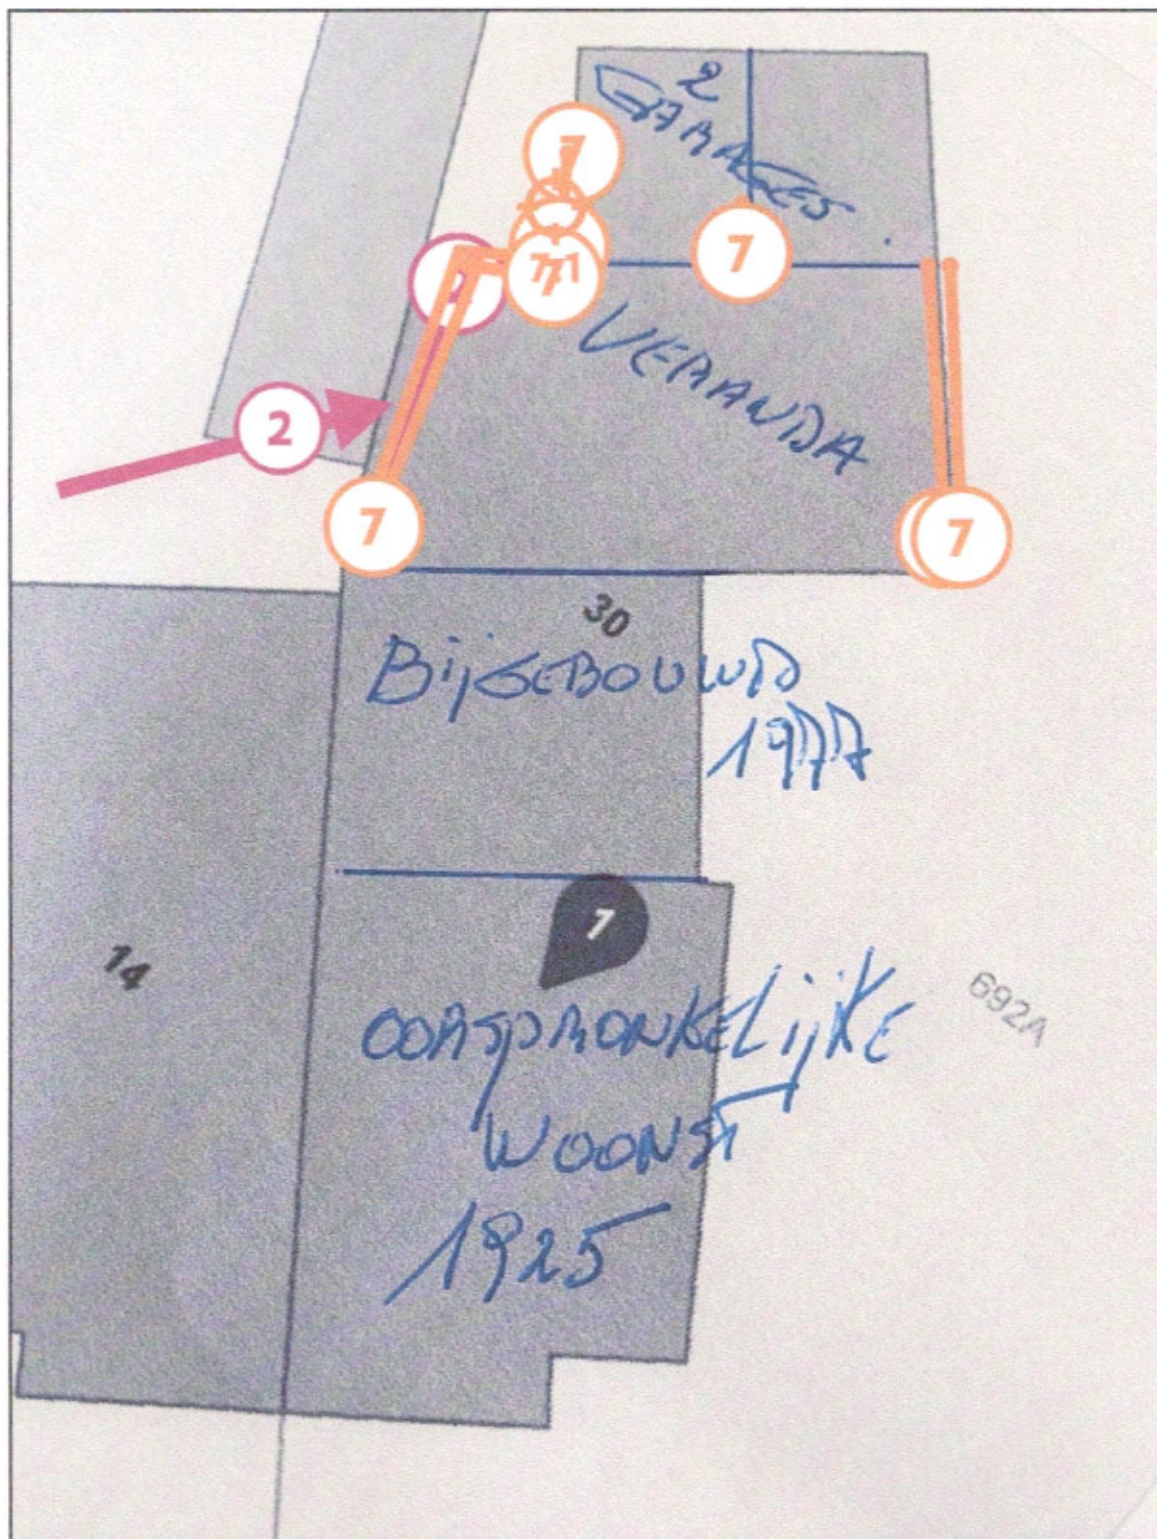
## Plan 1.8: IMG\_0569

| 2. Menuiserie platen, zij- en buitenkant veranda | Asbestmateriaal | Dringend verwijderen |
| 7. Asbest betonplaten menuiserie | Asbestmateriaal | Verwijderen |

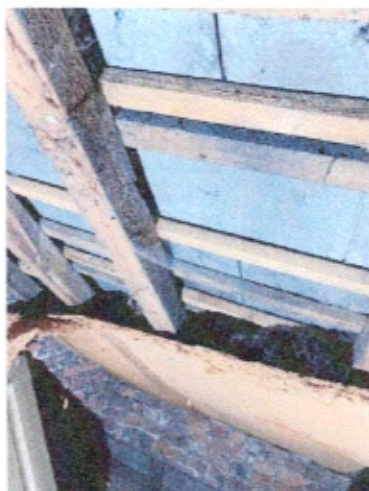
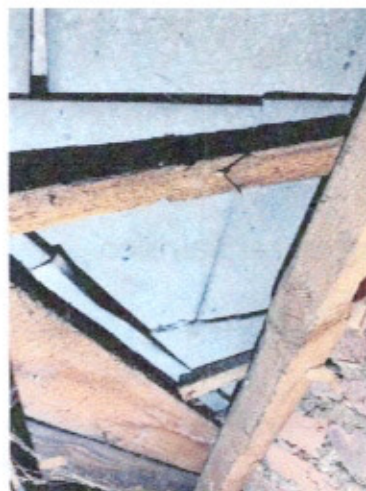
## Fiche 1: Leien dak oorspronkelijke woning

| Eindbeoordeling materiaalrisico | Hoog materiaalrisico en/of hoge kans op vezelvrijgave |

| Asbestsoort (vezeltype) | Crocidoliet aanwezig |
| Toestand van het materiaal | Matig beschadigd, matig verweerd |

| Beschrijving | Leien dak oorspronkelijke woning |
| Hoeveelheid (oppervlakte - aantal) | • 85,00 m² - 1 stuk |

**Dringend verwijderen**

- Zorg voor een veilig beheer en verwijder dit asbestmateriaal wanneer het bij werken eenvoudig bereikbaar wordt. Controleer de toestand jaarlijks op wijzigingen.

- Eenvoudige handelingen: mag via doe-het-zelf of door werknemer(s) met opleidingsattest eenvoudige handelingen  
Het verwijderen van een leien asbestdak is minstens uit te voeren door een aannemer met opleidingsattest eenvoudige handelingen.

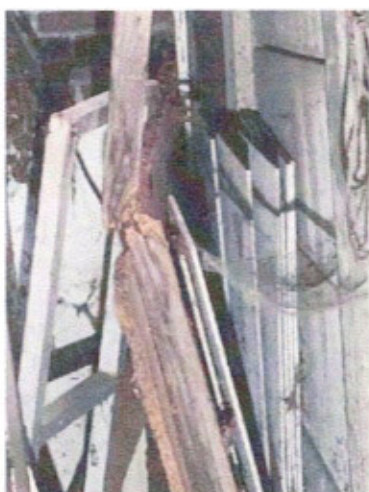
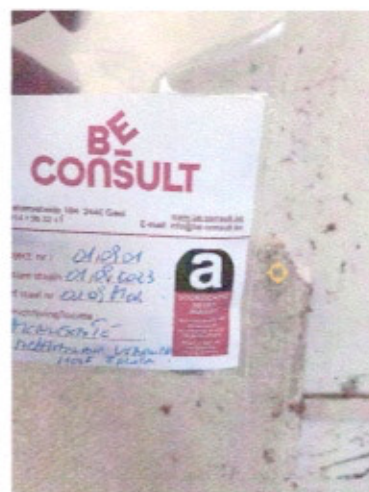
## Fiche 2: Menuiserie platen, zij- en buitenkant veranda

| # | Type | Referentie | Resultaat |
|---|---|---|---|
| 2.1 | Puntmonster | 0109M02 | Chrysotiel |

| Aanwezige resten | Een zestal platen stonden buiten aan de zijkant van de veranda. |

**Dringend verwijderen**

- Verwijder het asbestafval.

- Eenvoudige handelingen: mag via doe-het-zelf of door werknemer(s) met opleidingsattest eenvoudige handelingen  
Deze losse elementen kunnen via doe-het-zelf mits de nodige veiligheidsvoorzieningen in een asbestzak afgevoerd worden naar het containerpark.

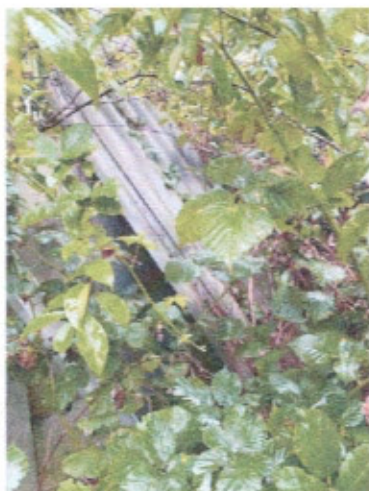
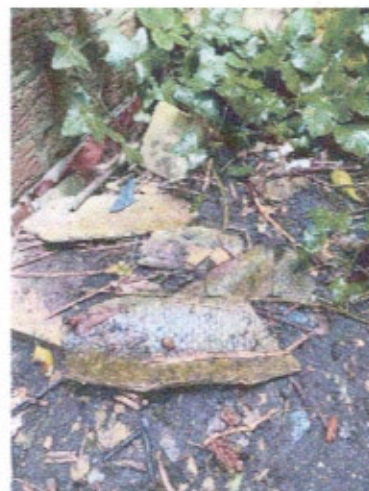
## Fiche 3: Losse golfplaten en brokstukken golfplaat.

| Aanwezige resten | Achter de garage in de tuin tegen de omheining stonden rechtop twee golfplaten. Net achter de garage lagen vooraan een beperkte massa van brokstukken van golfplaten |

**Dringend verwijderen**

- Verwijder het asbestafval.

- Eenvoudige handelingen: mag via doe-het-zelf of door werknemer(s) met opleidingsattest eenvoudige handelingen  
Deze losse elementen kunnen via doe-het-zelf mits de nodige veiligheidsvoorzieningen in een asbestzak afgevoerd worden naar het containerpark.

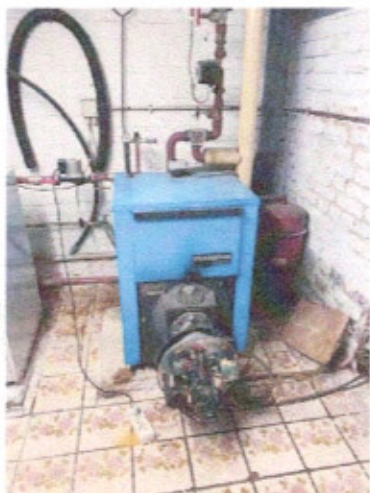
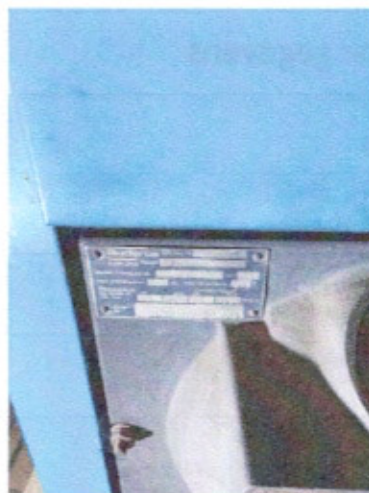
## Fiche 4: Buderus verwarmingsketel 1977

| Eindbeoordeling materiaalisico | Laag materiaalisico en/of verlaagde kans op vezelvrijgave |

| Toestand van het materiaal | Licht beschadigd, licht verweerd. Intact materiaal type Pical – asbestboard of categorie III 'gebondenheid' |

| Opmerking | Pakking verwarmingsketel was zichtbaar. |

Verwijderen

- Zorg voor een veilig beheer en verwijder dit asbestmateriaal wanneer het bij werken eenvoudig bereikbaar wordt. Controleer de toestand jaarlijks op wijzigingen.

- Eenvoudige handelingen: mag via doe-het-zelf of door werknemer(s) met opleidingsattest eenvoudige handelingen  
Bij een vervanging van de verwarmingsketel is het best deze in zijn geheel af te voeren in een veilige verpakking naar het containerpark.

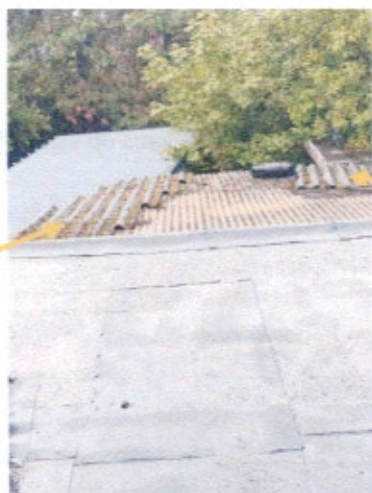
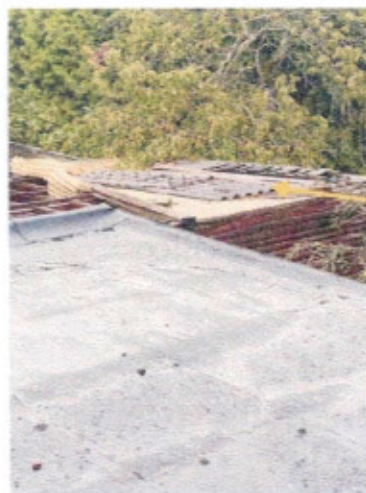
## Fiche 5: Golfplaten op de veranda.

| Eindbeoordeling materiaalrisico | Verhoogd materiaalrisico en/of verhoogde kans op vezelvrijgave |

| Asbestsoort (vezeltype) | Crocidoliet aanwezig |
| Toestand van het materiaal | Matig beschadigd, matig verweerd |

| Opmerking | Op het dak van de achterliggende veranda lagen op drie verschillende plaatsen golfplaten als herstelling van lekken in het dak. |

Verwijderen

- Zorg voor een veilig beheer en verwijder dit asbestmateriaal wanneer het bij werken eenvoudig bereikbaar wordt. Controleer de toestand jaarlijks op wijzigingen.

- Eenvoudige handelingen: mag via doe-het-zelf of door werknemer(s) met opleidingsattest eenvoudige handelingen  
Deze platen op het verandadak om lekken te dichten mag via doe-het-zelf mits de nodige veiligheidsvoorzieningen afgehaald worden en via een asbestzak afgevoerd worden naar het containerpark.

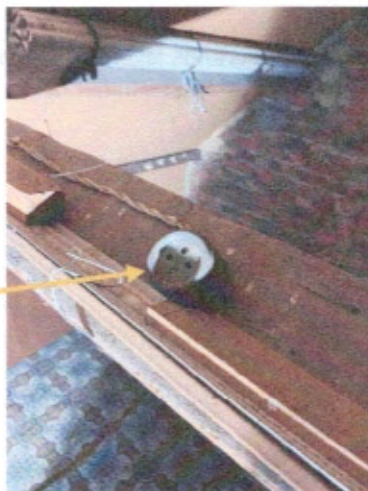
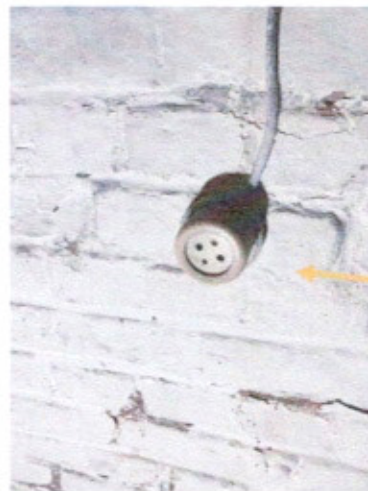
## Fiche 6: Bakelieten stopcontacten

| Eindbeoordeling materiaalarisico | Verhoogd materiaalarisico en/of verhoogde kans op vezelvrijgave |

| Toestand van het materiaal | Licht beschadigd, licht verweerd. Intact materiaal type Pical – asbestboard of categorie III 'gebondenheid' |

| Opmerking | Twee bakelieten stopcontacten, eentje op zolder en eentje in de kelder. |

Verwijderen

- Zorg voor een veilig beheer en verwijder dit asbestmateriaal wanneer het bij werken eenvoudig bereikbaar wordt. Controleer de toestand jaarlijks op wijzigingen.

- Eenvoudige handelingen: mag via doe-het-zelf of door werknemer(s) met opleidingsattest eenvoudige handelingen  
De verwijdering van deze geschroefde stopcontacten kan via doe-het-zelf, inpakken in een asbestzak en afvoeren naar het containerpark.

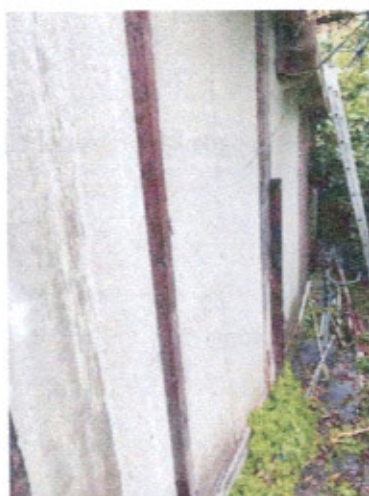
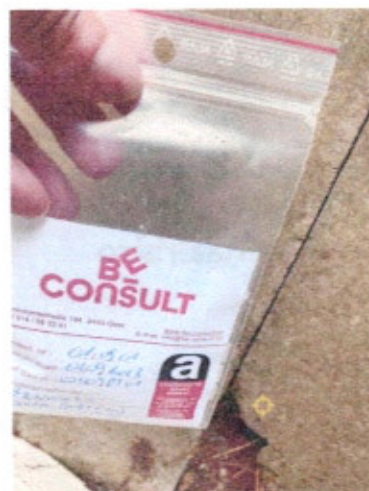
## Fiche 7: Asbest betonplaten menuiserie

| Eindbeoordeling materiaalrisico | Verhoogd materiaalrisico en/of verhoogde kans op vezelvrijgave |

| Opmerking | De zijanten van de veranda tussen de woonst en de garage en ook enkele platen in de linkergarage zowel binnen als buitenkant. |

Verwijderen

- Zorg voor een veilig beheer en verwijder dit asbestmateriaal wanneer het bij werken eenvoudig bereikbaar wordt. Controleer de toestand jaarlijks op wijzigingen.

- Eenvoudige handelingen: mag via doe-het-zelf of door werknemer(s) met opleidingsattest eenvoudige handelingen  
Het betreft grote en zware platen. Best te laten verwijderen door een aannemer met opleidingsattest eenvoudige handelingen.
