# Asbestinventarisatetest

Ringlaan 37, 3630 Maasmechelen

Attestnummer : 20240517-000249.000

Uitgegeven op : 17.05.2024

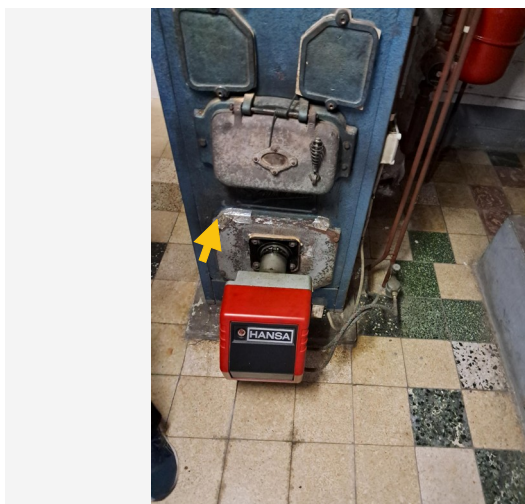
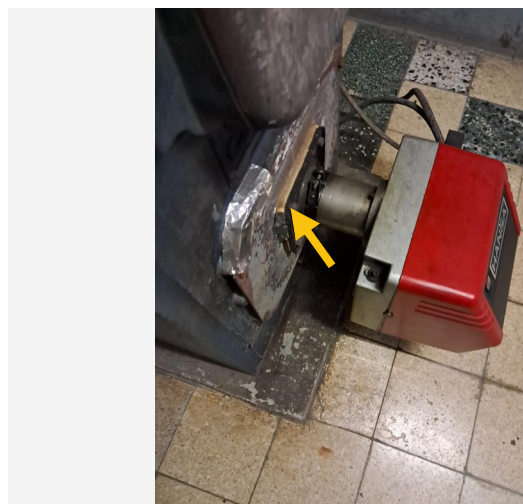
Het asbestmateriaal valt onder de mijlpaal van 2034.

## Risicobeoordeling

| Eindbeoordeling materiaalarisico | Laag materiaalarisico en/of verlaagde kans op vezelvrijgave |

| Gebondenheid | Categorie 2: niet-hechtgebonden met matrix |
| Asbestsoort (vezeltype) | Alleen chrysotiel |
| Asbestconcentratie | Hoog ( $\geq 50\%$ ) |
| Toestand van het materiaal | Licht beschadigd, licht verweerd. Intact materiaal type Pical – asbestboard of categorie III 'gebondenheid' |

| Beschrijving | pakking verwarmingsketel |

Verwijderen

- Zorg voor een veilig beheer. Vermijd het beschadigen van het asbestmateriaal. Controleer de toestand jaarlijks op wijzigingen.

- Eenvoudige handelingen: mag via doe-het-zelf of door werknemer(s) met opleidingsattest eenvoudige handelingen  
pakkingen en dichtingen mogen via deze methode verwijderd worden

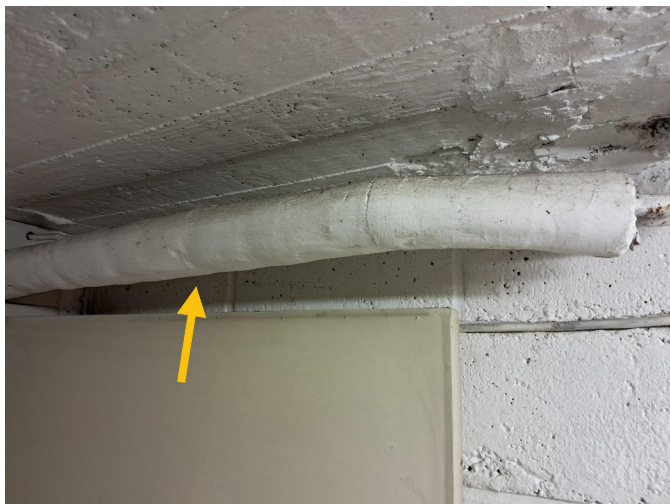
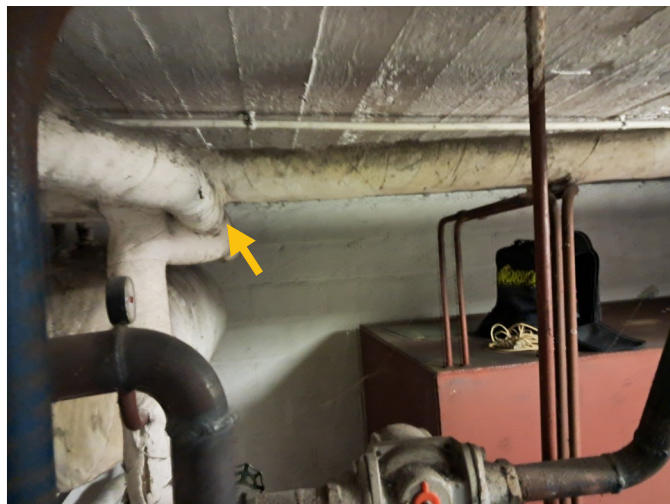
Het asbestmateriaal valt onder de mijlpaal van 2034.

| Eindbeoordeling materiaalisico | Verhoogd materiaalisico en/of verhoogde kans op vezelvrijgave |

| Asbestsoort (vezeltype) | Amfibool aanwezig, uitgezonderd crocidoliet |
| Asbestconcentratie | Hoog ( $\geq 50\%$ ) |
| Afschermingsgraad van het gehele materiaal | Geheel of deels (ook) vrij aan de binnenlucht |

| # | Type | Referentie | Resultaat |
|---|---|---|---|
| 2.1 | Mengmonster | r002427871 recht | Amosiet |
| 2.2 | Mengmonster | r002427924 bocht | Amosiet |

| Beschrijving | leidingisolatie kelder |

Verwijderen

- Zorg voor een veilig beheer. Vermijd het beschadigen van het asbestmateriaal. Controleer de toestand jaarlijks op wijzigingen.

- Hermetische zone (erkend asbestverwijderaar) omdat het niet hechtgebonden is en niet te verwijderen zonder vezelvrijgave

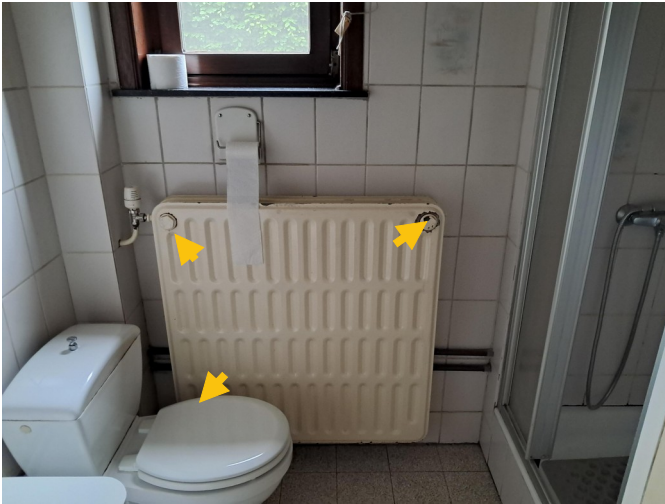
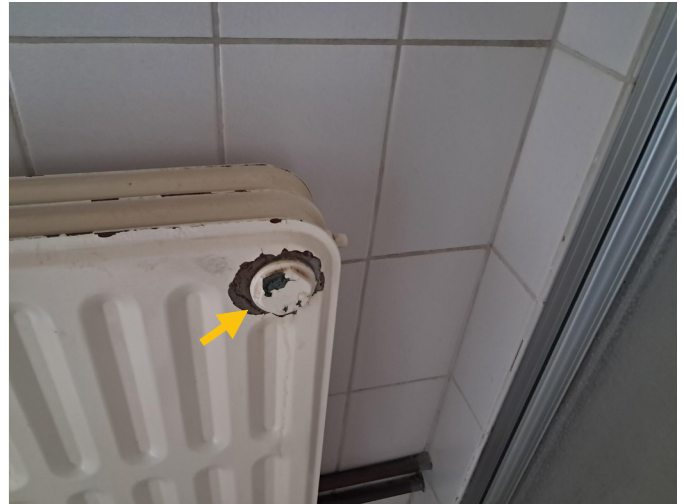
Het asbestmateriaal valt onder de mijlpaal van 2034.

| Eindbeoordeling materiaalarisico | Verhoogd materiaalarisico en/of verhoogde kans op vezelvrijgave |

| Asbestsoort (vezeltype) | Alleen chrysotiel |
| Afschermingsgraad van het gehele materiaal | Geheel of deels (ook) vrij aan de binnenlucht |

| Beschrijving | radiatordichtingen |

| <b>Opmerking</b> | alle drie de dichtingen per raidator zijn asbesthoudend |

Verwijderen

- Zorg voor een veilig beheer. Vermijd het beschadigen van het asbestmateriaal. Controleer de toestand jaarlijks op wijzigingen.

- Eenvoudige handelingen: mag via doe-het-zelf of door werknemer(s) met opleidingsattest eenvoudige handelingen  
pakkingen en dichtingen mogen via deze methode verwijderd worden

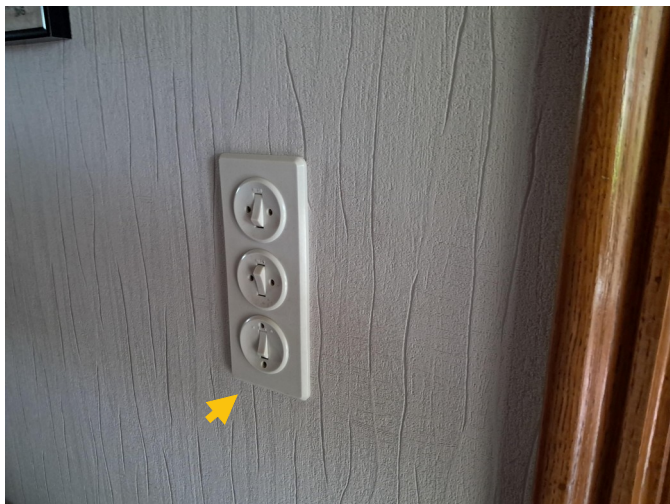
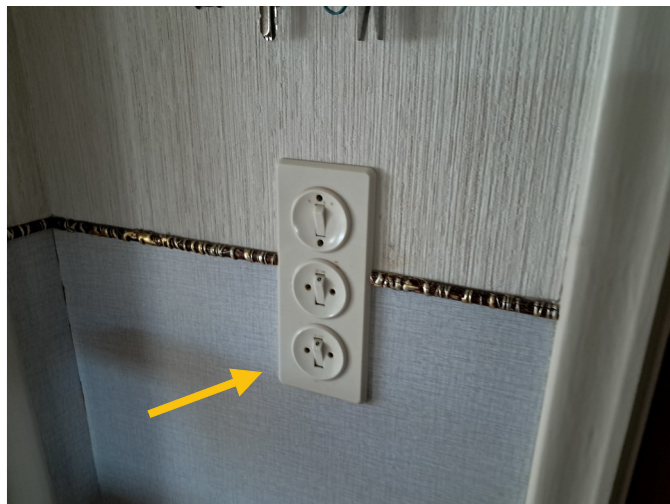
Het asbestmateriaal valt onder de mijlpaal van 2040.

| Eindbeoordeling materiaalarisico | Verhoogd materiaalarisico en/of verhoogde kans op vezelvrijgave |

| Asbestsoort (vezeltype) | Crocidoliet aanwezig |
| Afschermingsgraad van het gehele materiaal | Geheel of deels (ook) vrij aan de binnenlucht |

| Beschrijving | bakeliet schakelaars en stopcontacten |

Verwijderen

- Zorg voor een veilig beheer. Vermijd het beschadigen van het asbestmateriaal. Controleer de toestand jaarlijks op wijzigingen.

- Eenvoudige handelingen: mag via doe-het-zelf of door werknemer(s) met opleidingsattest eenvoudige handelingen omdat het hechtgebonden is en in vaste toestand verkeerd

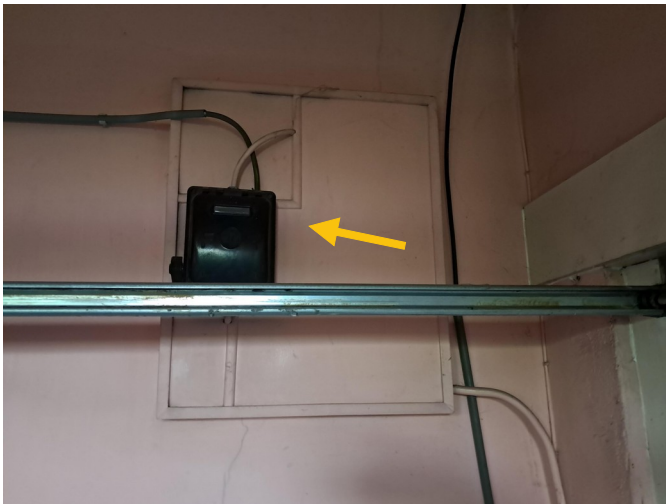
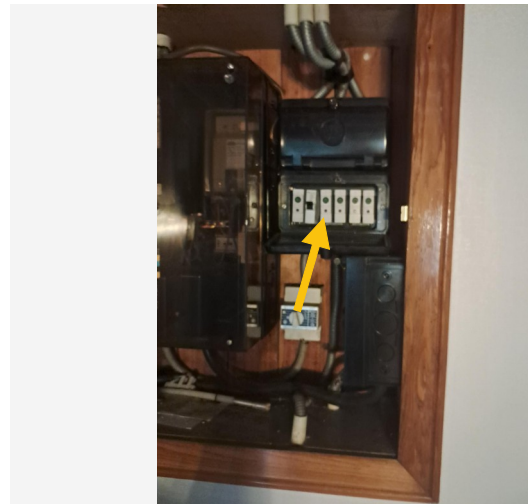
Het asbestmateriaal valt onder de mijlpaal van 2040.

| Eindbeoordeling materiaalisico | Verhoogd materiaalisico en/of verhoogde kans op vezelvrijgave |

| Asbestsoort (vezeltype) | Crocidoliet aanwezig |
| Afschermingsgraad van het gehele materiaal | Geheel of deels (ook) vrij aan de binnenlucht |

| Beschrijving | 2 bakeliet zekeringskasten |

Verwijderen

- Zorg voor een veilig beheer. Vermijd het beschadigen van het asbestmateriaal. Controleer de toestand jaarlijks op wijzigingen.

- Eenvoudige handelingen: mag via doe-het-zelf of door werknemer(s) met opleidingsattest eenvoudige handelingen omdat het hechtgebonden is

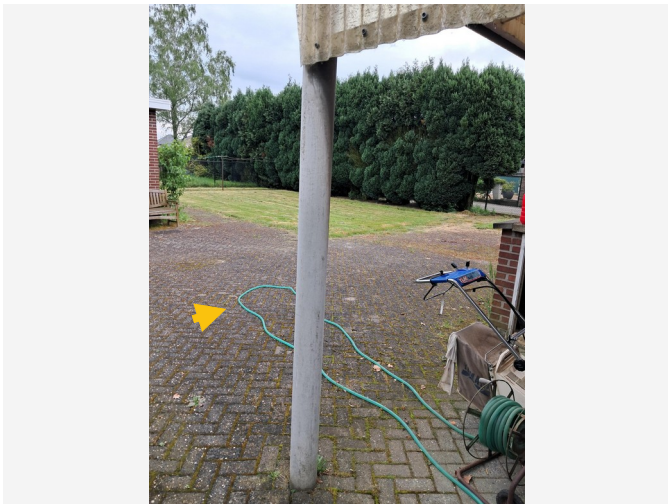
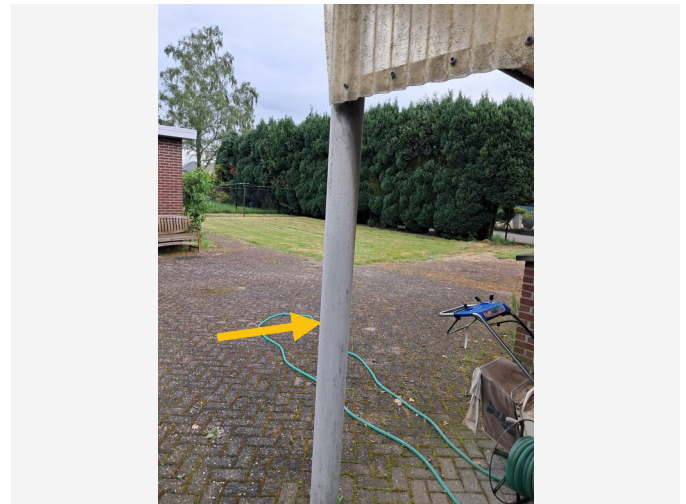
Het asbestmateriaal valt onder de mijlpaal van 2040.

| Eindbeoordeling materiaalarisico | Laag materiaalarisico en/of verlaagde kans op vezelvrijgave |

| Asbestsoort (vezeltype) | Crocidoliet aanwezig |
| Afschermingsgraad van het gehele materiaal | Geheel of deels vrij aan de buitenlucht |

| Beschrijving | vezelcementen kolom |
| Eenvoudig bereikbaar | <div>Nee</div> <ul style="list-style-type: none"><li>Verwijdering tast de bouwkundige integriteit aan.</li></ul> |

Zorgvuldig beheren

- Zorg voor een veilig beheer. Vermijd het beschadigen van het asbestmateriaal. Controleer de toestand jaarlijks op wijzigingen.

- Eenvoudige handelingen: mag via doe-het-zelf of door werknemer(s) met opleidingsattest eenvoudige handelingen omdat het hechtgebonden is

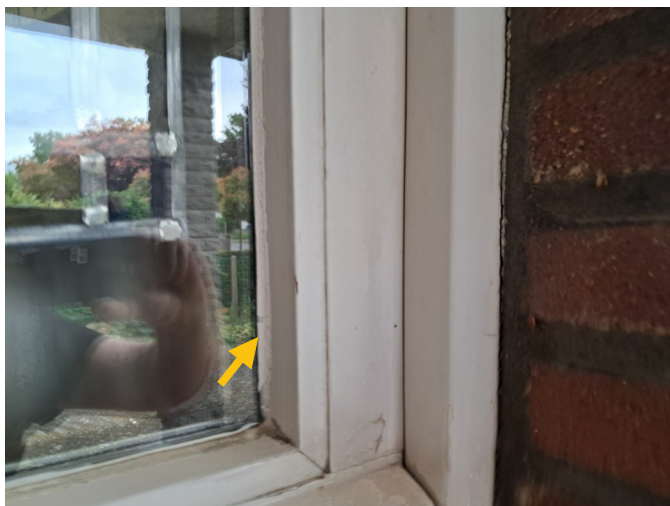
Vrije foto

de kit is elastisch en indrukbaar wat aangeeft dat er weekmakers inzitten en geen asbestvezels anders was deze keihard geweest

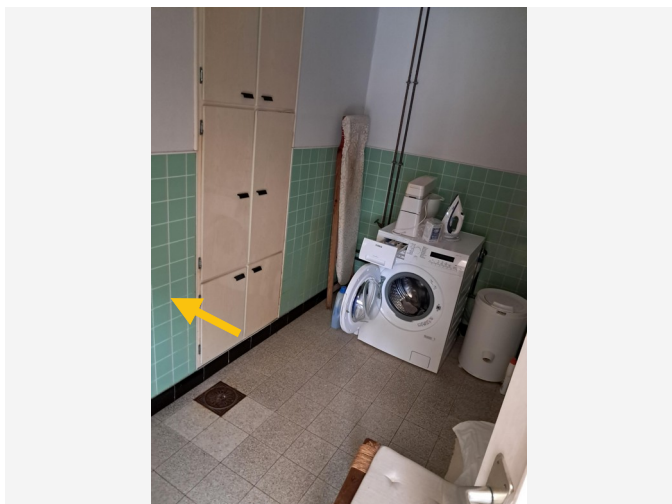
Vrije foto

het zou kunnen dat er achter de wandtegels asbesthoudende tegellijm zit

dit echter niet visueel vast te stellen tijdens de inspectie

staalname was niet mogelijk

als later bij verwijdering blijkt dat ze niet in de mortel geplaatst zijn maar in tegellijm adviseren we een staalname af te laten nemen

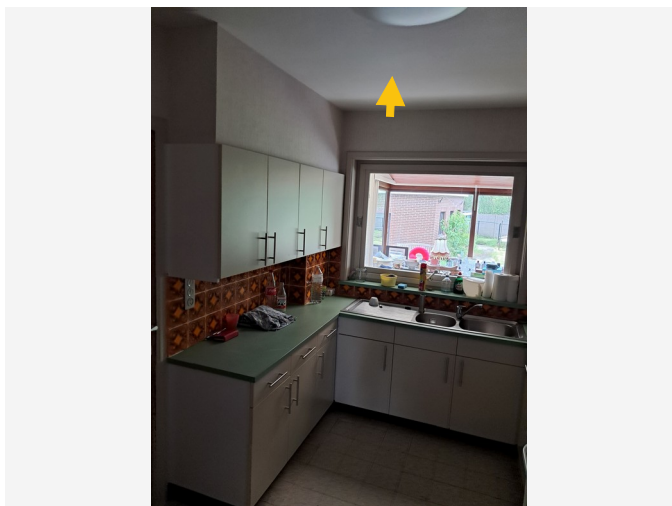
Vrije foto

de plafonds zijn in houten klikplanken of gipskartonplaten en zijn niet asbestverdacht

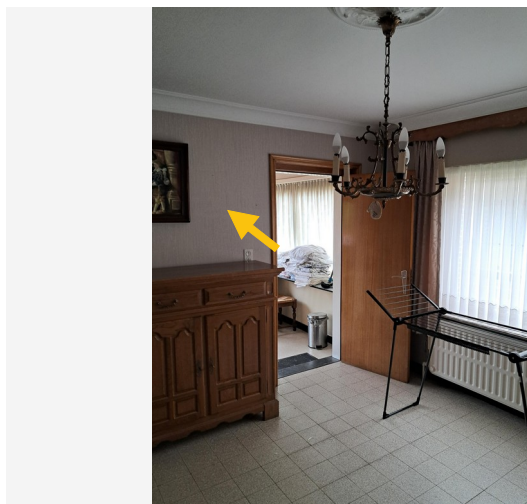
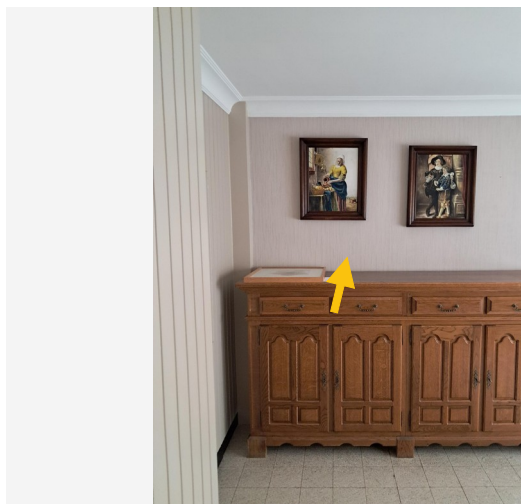
## Fiche 10: pleister wanden

Geen asbest

| # | Type | Referentie | Resultaat |
|---|---|---|---|
| 10.1 | Mengmonster | r002427923 | Geen asbest |

| Opmerking | alle wanden zijn gepleisterd behalve de achterbouw |

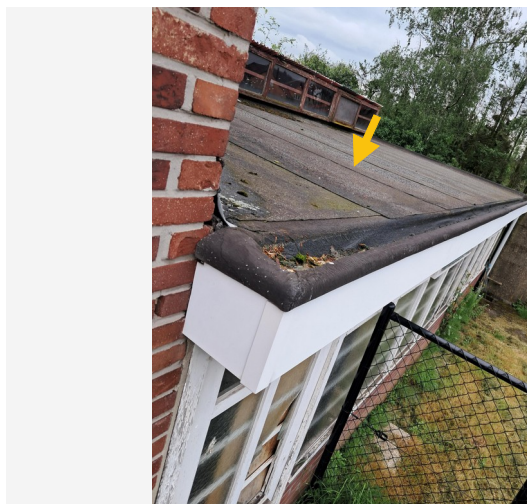
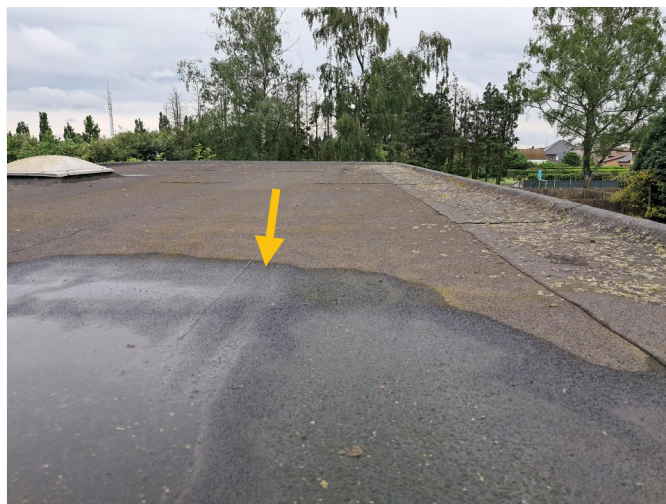
Geen asbest

| # | Type | Referentie | Resultaat |
|---|---|---|---|
| 11.1 | Puntmonster | r002427925 | Geen asbest |

| Beschrijving | roofing plat dak achterbouw |
