# Asbestinventarisatetest

Daalbroekstraat 50, 3630 Maasmechelen

Attestnummer : 20250716-000173.001

Uitgegeven op : 16.07.2025

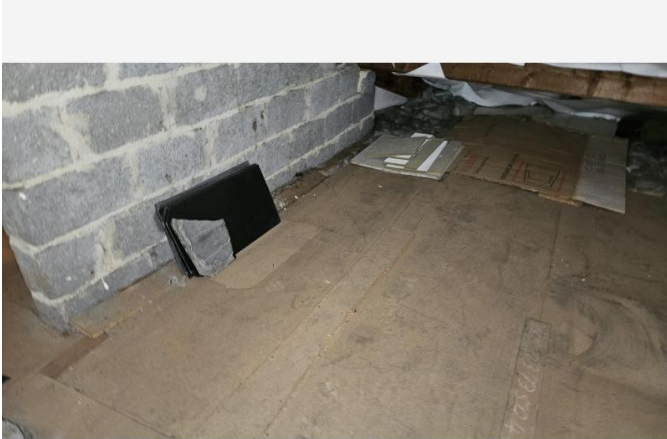
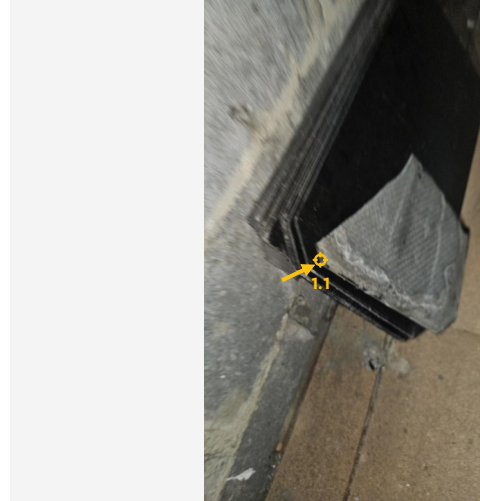
## Fiche 1: afval lei op de zolder

Asbestmateriaal - afvalstof

Het asbestmateriaal valt onder de mijlpaal van 2040.

| # | Type | Referentie | Resultaat |
|---|---|---|---|
| 1.1 | Puntmonster | M04 | Chrysotiel |

| Primaire drager | vermoedelijk van dak hoofdbouw vroeger |
| Asbestmaterialen | <ul style="list-style-type: none"><li>Dak- en gevelbekleding - Lei, shingle</li></ul> |
| Hoeveelheid (gewicht - aantal) | <ul style="list-style-type: none"><li>15,00 kg - 1 stuk</li></ul> |

- Verwijder het asbestafval.

- Eenvoudige handelingen: mag via doe-het-zelf of door werknemer(s) met opleidingsattest eenvoudige handelingen  
Gezien de zeer kleine hoeveelheid en de goede toestand ervan, mag uitgevoerd worden via doe-het-zelf met opleidingsattest éénvoudige handeling, met de nodige PBM's en de daarbij horende afvalzakken.

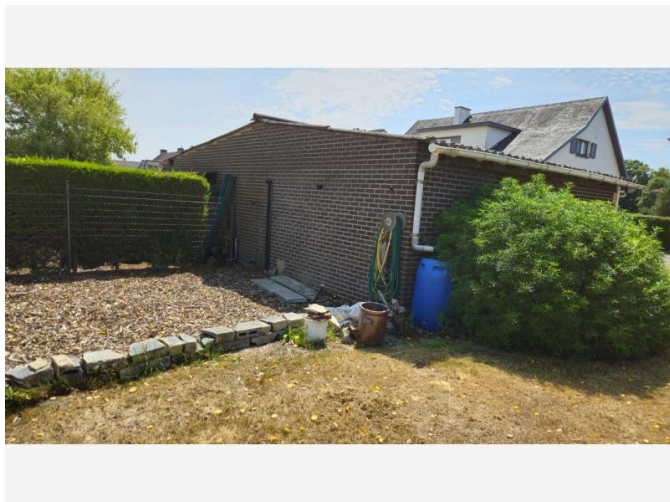
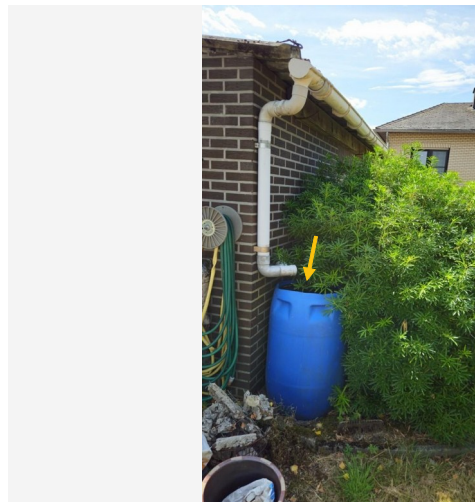
Het asbestmateriaal valt onder de mijlpaal van 2040.

| Type afvalstof | Betreft resten (contaminatie) van verwerking of beschadiging |
| Type resten (contaminatie) | <ul style="list-style-type: none"><li>• Stof, deeltjes &lt; 4 mm, flinters, gruis (vermengd in materiaal)</li></ul> |
| Besmette materialen | <ul style="list-style-type: none"><li>• Sediment (dakgoot, afvoerbuys, regenwaterput, ...)</li></ul> |
| Bron van de resten | Gofplaten op het dak van de garage. |
| Totaal gewicht | 10,00 kg |

- Verwijder het asbestafval.

- Eenvoudige handelingen: mag via doe-het-zelf of door werknemer(s) met opleidingsattest eenvoudige handelingen  
Verwijder het sediment via het riool na het vervangen van de golfplaten en reinig eerst de goten grondig.

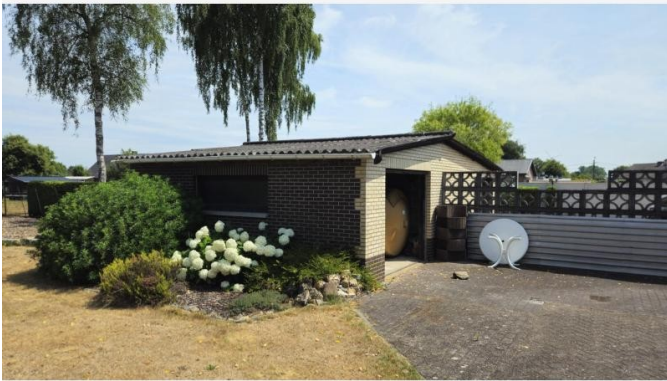
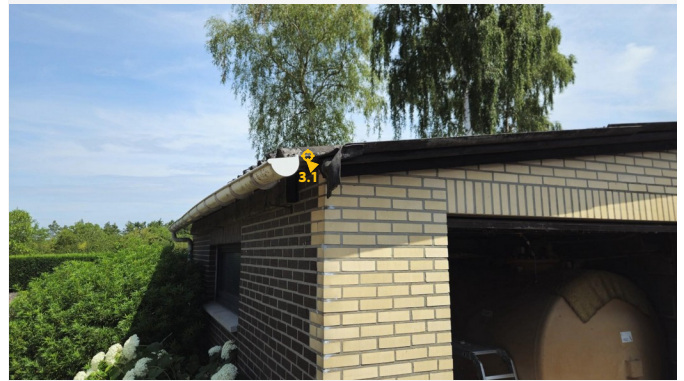
Het asbestmateriaal valt onder de mijlpaal van 2034.

| Eindbeoordeling materiaalisico | Verhoogd materiaalisico en/of verhoogde kans op vezelvrijgave |

| Toestand van het materiaal | Matig beschadigd, matig verweerd |

| # | Type | Referentie | Resultaat |
|---|---|---|---|
| 3.1 | Puntmonster | M05 | Chrysotiel |

| Beschrijving | Golfplaat Garage |
| Hoeveelheid (oppervlakte - aantal) | • 28,00 m <sup>2</sup> - 1 stuk |

- Zorg voor een veilig beheer. Vermijd het beschadigen van het asbestmateriaal. Controleer de toestand jaarlijks op wijzigingen.
- Verwijder dit asbestmateriaal zo snel mogelijk. Volg de toestand goed op.
- Hemelwater dat afspoelt van asbestcement daken of gevels kan asbestdeeltjes bevatten. Gebruik het enkel voor gesloten circuits (bv. spoelen toiletten). Reinig na het vervangen van het dak of de gevel de dakgoten en regenwaterput of -ton om asbesthoudend sediment of slib te verwijderen

- Eenvoudige handelingen: mag via doe-het-zelf of door werknemer(s) met opleidingsattest eenvoudige handelingen  
Gezien de beperkte oppervlakte en het feit dat de platen geschroefd zijn, kunnen deze normaal op veilige manier verwijderd worden met de nodige PBM's. Afvoeren in de daarvoor geschikte luchtdichte afvalzakken en in zijn geheel afvoeren, niet breken !)

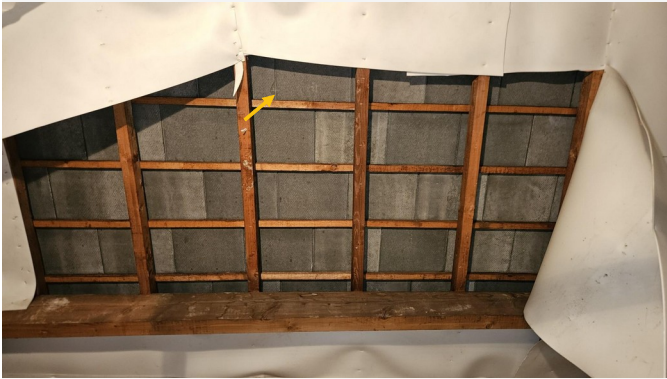
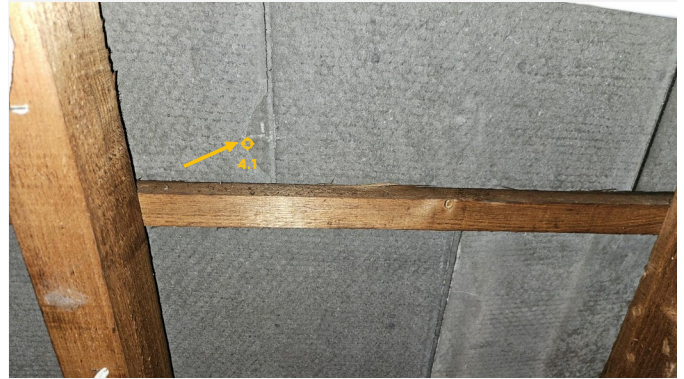
Het asbestmateriaal valt onder de mijlpaal van 2034.

| Eindbeoordeling materiaalrisico | Verhoogd materiaalrisico en/of verhoogde kans op vezelvrijgave |

| Toestand van het materiaal | Matig beschadigd, matig verweerd |

| # | Type | Referentie | Resultaat |
|---|---|---|---|
| 4.1 | Puntmonster | M03 | Chrysotiel |

| Beschrijving | Dak met leien ( asbest) |
| Totale oppervlakte | 155,00 m <sup>2</sup> |

- Zorg voor een veilig beheer. Vermijd het beschadigen van het asbestmateriaal. Controleer de toestand jaarlijks op wijzigingen.
- Hemelwater dat afspoelt van asbestcement daken of gevels kan asbestdeeltjes bevatten. Gebruik het enkel voor gesloten circuits (bv. spoelen toiletten). Reinig na het vervangen van het dak of de gevel de dakgoten en regenwaterput of -ton om asbesthoudend sediment of slib te verwijderen

- Eenvoudige handelingen: mag via doe-het-zelf of door werknemer(s) met opleidingsattest eenvoudige handelingen  
Raadpleeg de actuele wetgeving op de website van OVAM. Onder strikte voorwaarden is het eventueel toegestaan om deze toepassing zelf te verwijderen.
- Eenvoudige handelingen: enkel door erkend asbestverwijderaar  
Gezien de staat en ouderdom van de leien, die redelijk verweerd zijn, en hoewel deze eventueel door eenvoudige handelingen verwijderd kunnen worden, adviseer ik als deskundige om de verwijdering te laten uitvoeren door een erkende asbestverwijderaar. Dit garandeert de veiligheid van zowel de bewoners als de bureu.

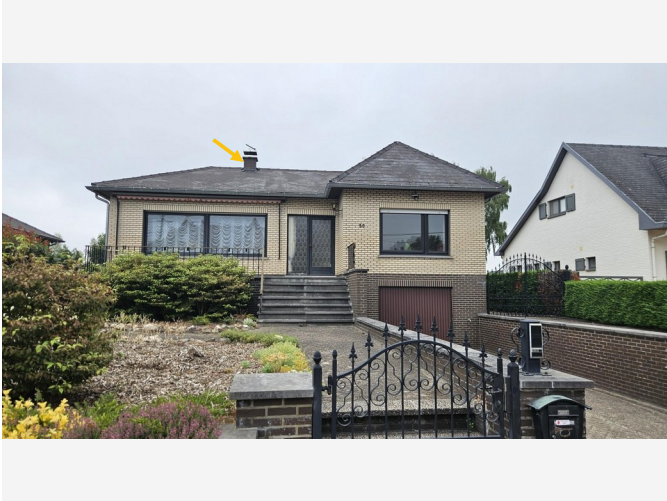
*Situeringsfoto*

**Reden:** Het te onderzoeken materiaal situeert zich hoger dan 3,50 m te rekenen vanaf een veilige ondergrond

**Uitleg van de asbestdeskundige:** bij vernieuwing / vervanging pannen dak is het aangeraden om de de schouw nader te onderzoeken

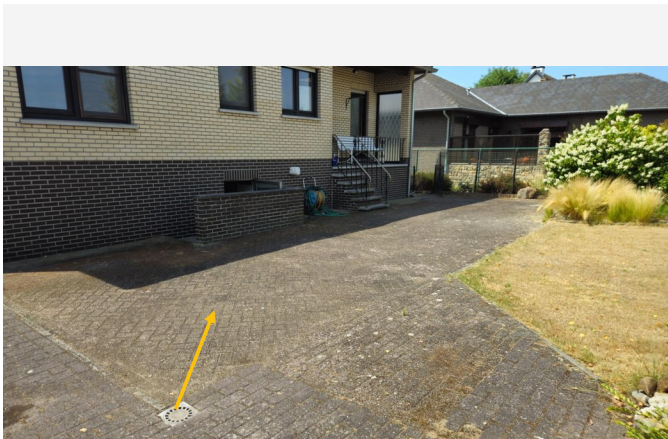
## Fiche 6: oprit, pad naar inkom, tuinpaden, ingezonken garagetoegang kelder

Opritten naar garage zijn van betonnen klinkers = niet-asbestverdacht.

Pad naar inkom en paden rondom het huis zijn van betonnen klinkers of beton en deels van dolomiet of gelijkwaardig = niet asbestverdacht

Betonnen tegels aan klein pad tegen voorgevel en paden opzij van de woning en achtergevel zijn betonnen klinkers Idem voor het terras : niet asbestverdacht

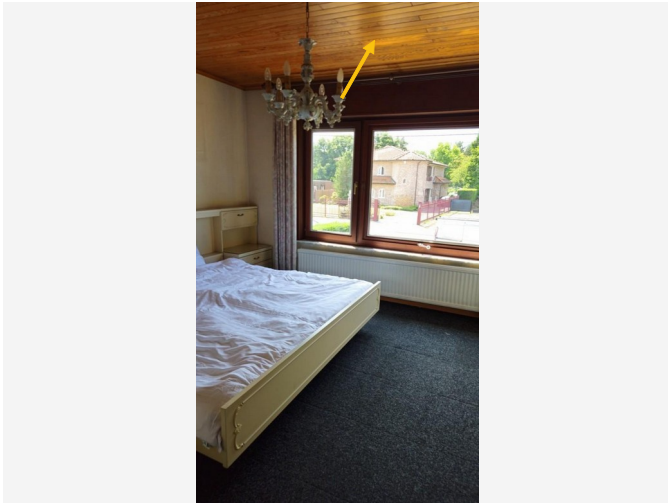
Hout en pvc bevatten geen asbest, deskundige kan geen uitspraak doen over de onderliggende materialen.

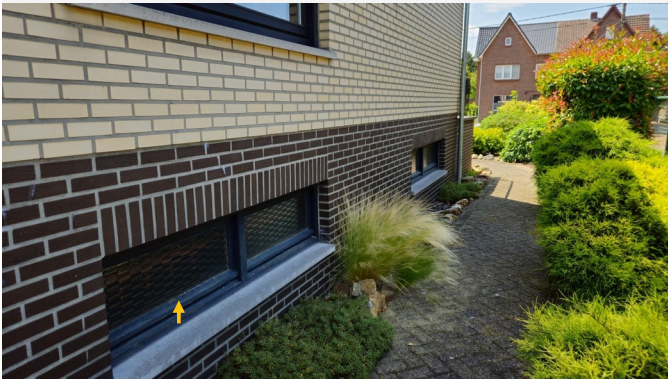
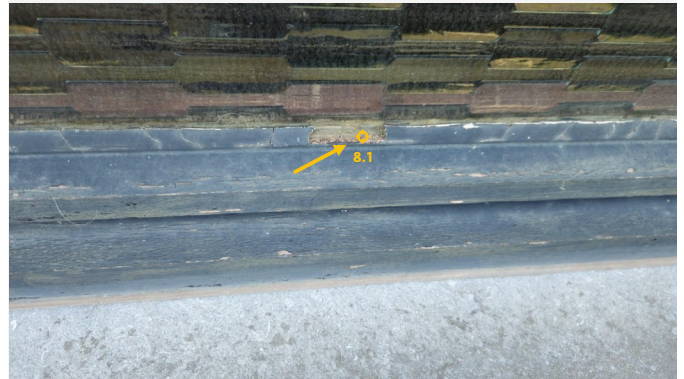
Geen asbest

| # | Type | Referentie | Resultaat |
|---|---|---|---|
| 8.1 | Puntmonster | M10 | Geen asbest |

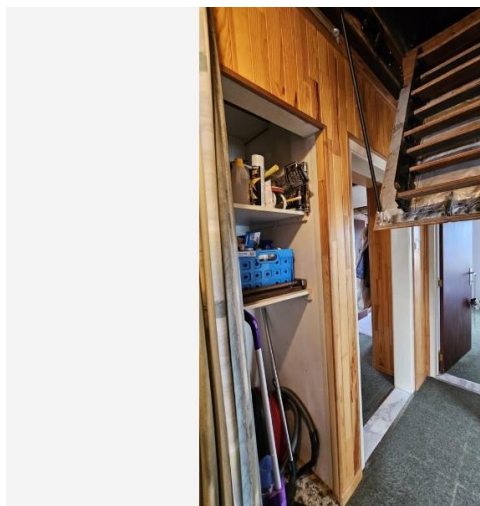
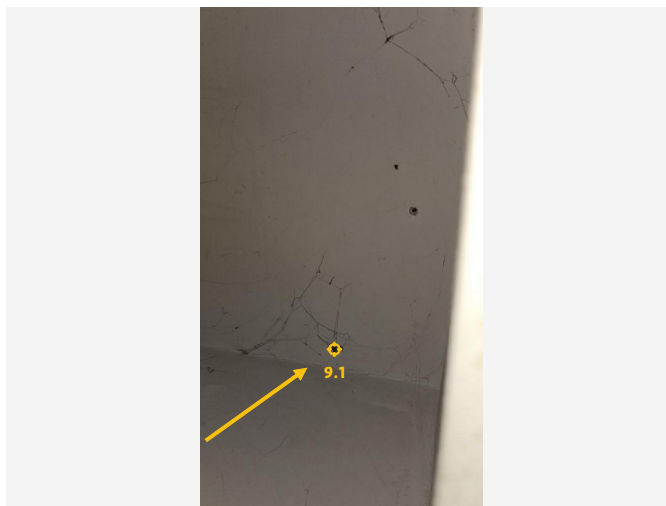
## Fiche 9: bepleistering op de plafonds

Geen asbest

| # | Type | Referentie | Resultaat |
|---|---|---|---|
| 9.1 | Mengmonster | M02 | Geen asbest |

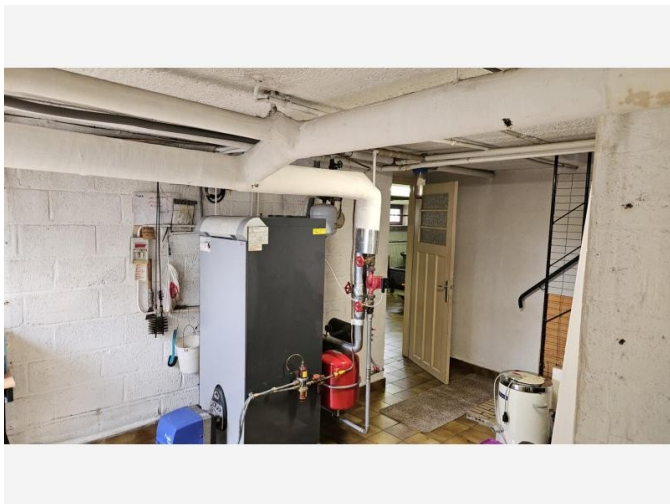
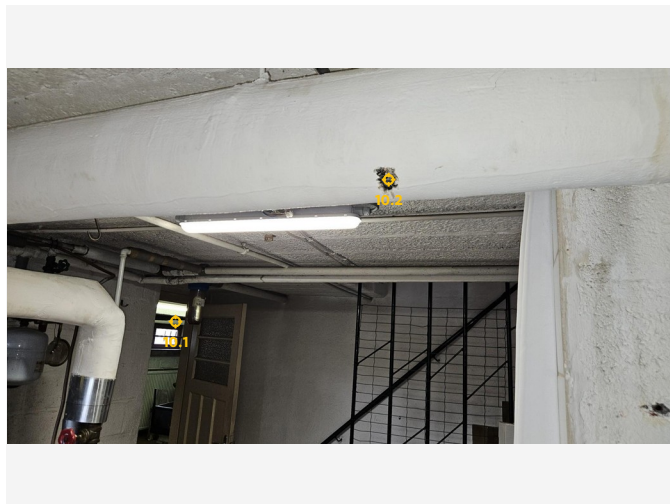
Geen asbest

| # | Type | Referentie | Resultaat |
|---|---|---|---|
| 10.1 | Mengmonster | M06 | Geen asbest |
| 10.2 | Mengmonster | M07 | Geen asbest |

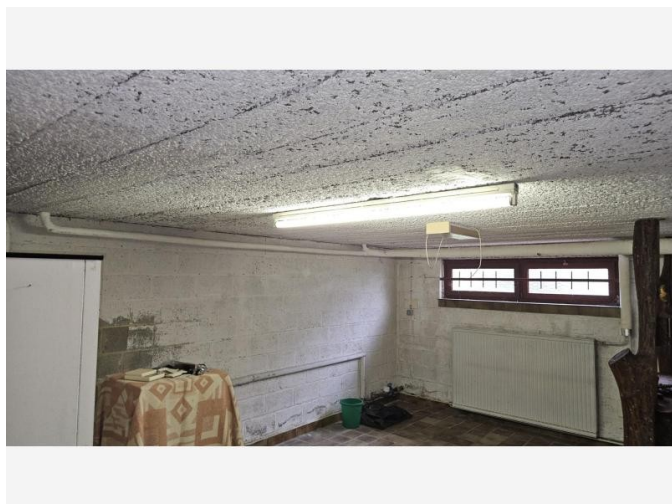
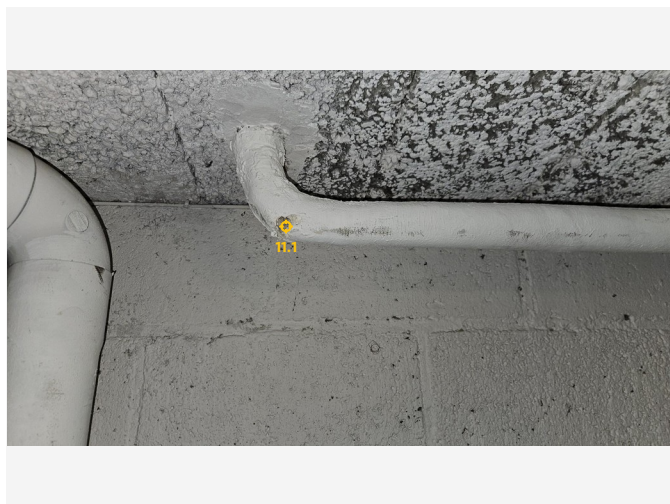
## Fiche 11: Leidingisolatie bochten kelder

Geen asbest

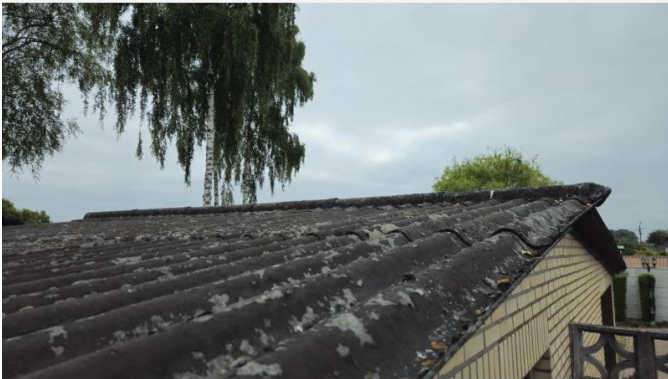
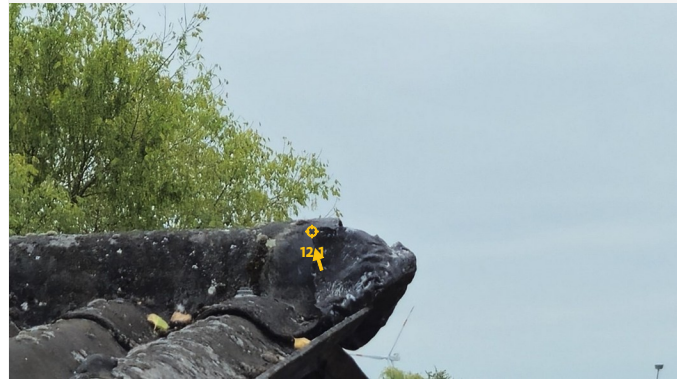
## Fiche 12: nokvorst Garage

Geen asbest

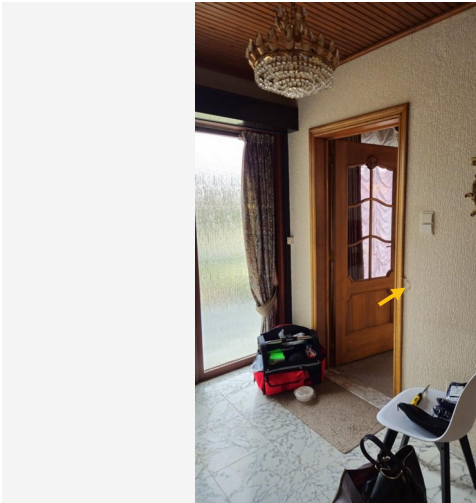
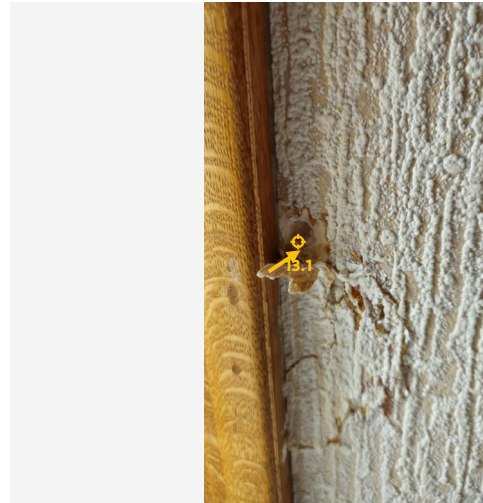
## Fiche 13: bepleistering op de muren

Geen asbest
