# Asbestinventarisatetest

Maaseikerbaan 17, 3960 Bree

Attestnummer : **20250324-000208.000**

Uitgegeven op : **24.03.2025**

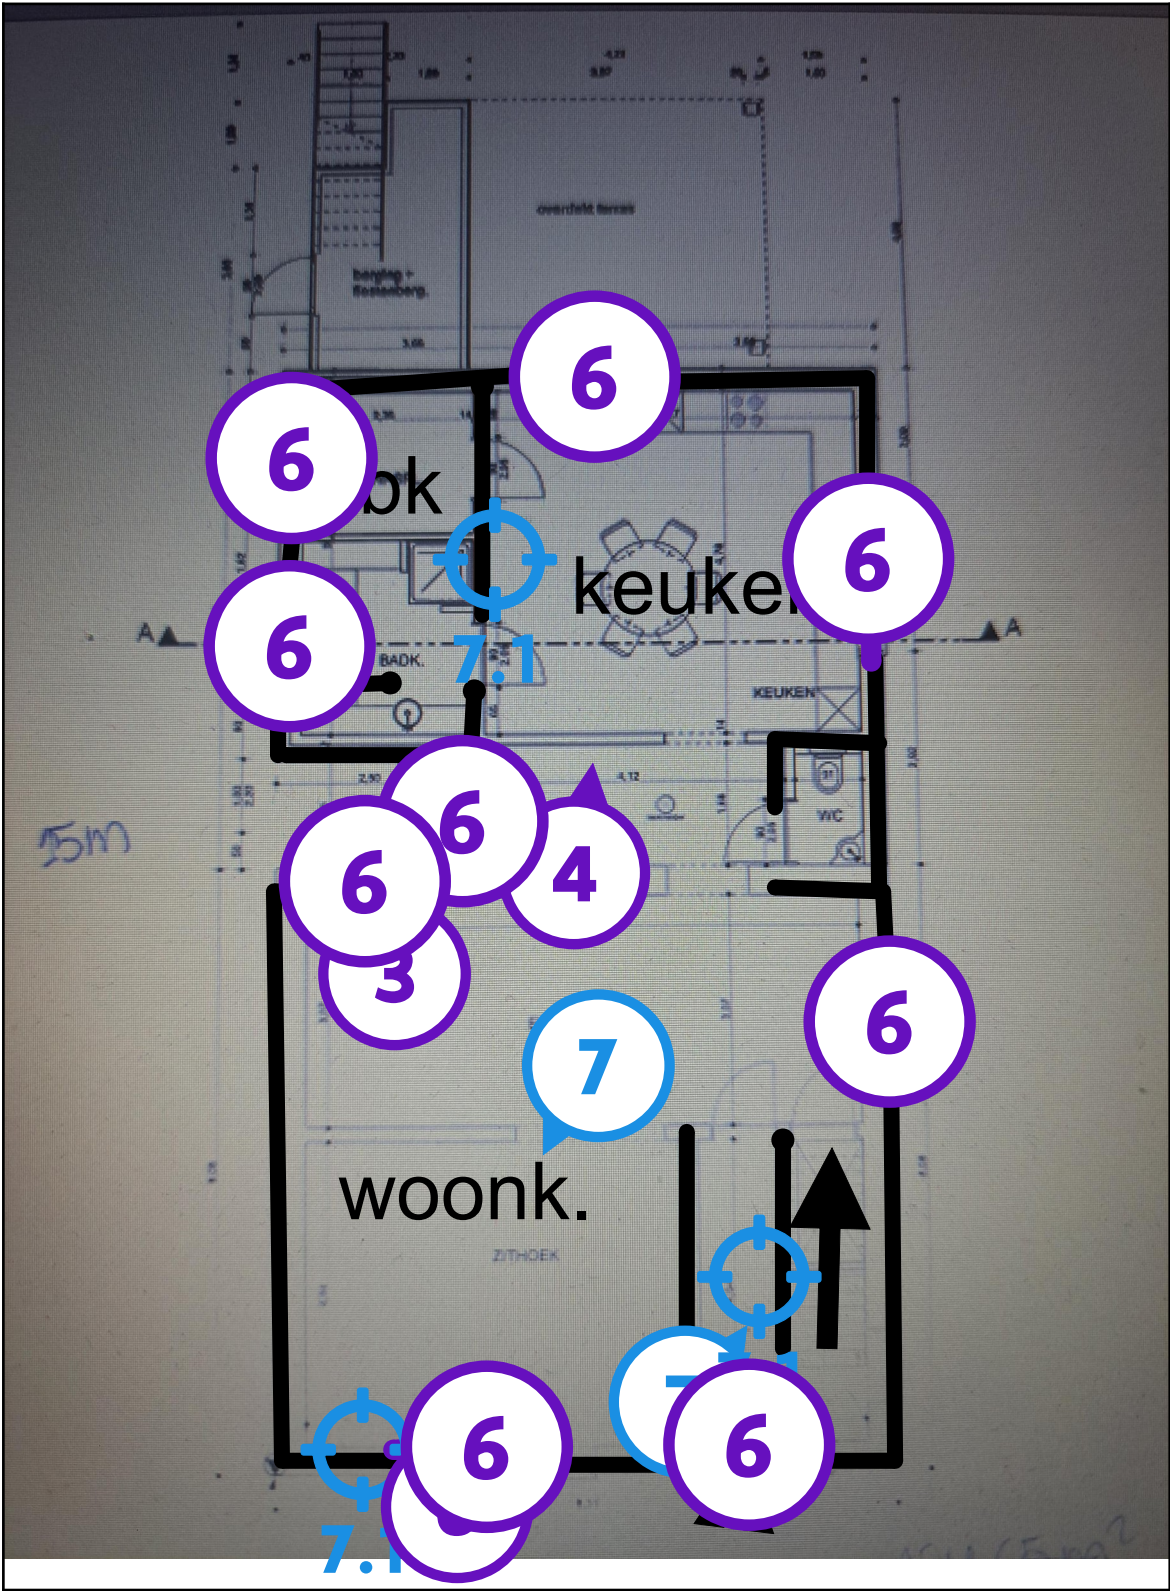
Plan 1.1: nv0

| 3. raamtabletten in natuursteen | Advies | - |
| 4. plafonds in gipskartonplaten | Advies | - |
| 6. siliconen ramen | Advies | - |
| 7. pleister wanden | Geen asbest | - |

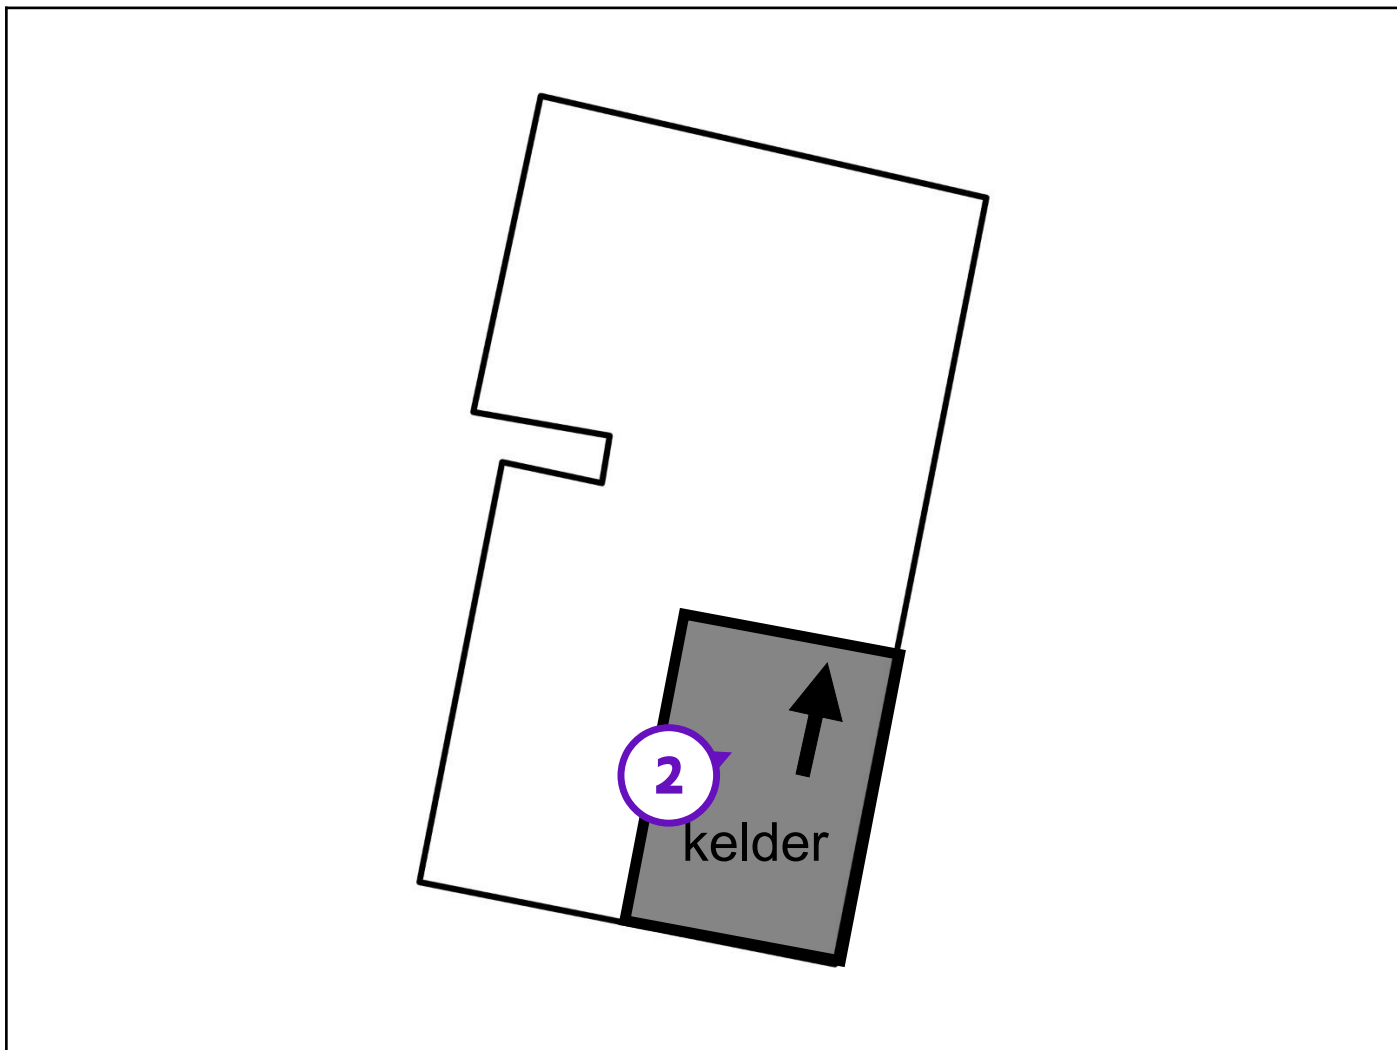
## Plan 1.2: kelder

| Beschrijving | Type | Actie |
|---|---|---|
| 2. kelder | Advies | - |

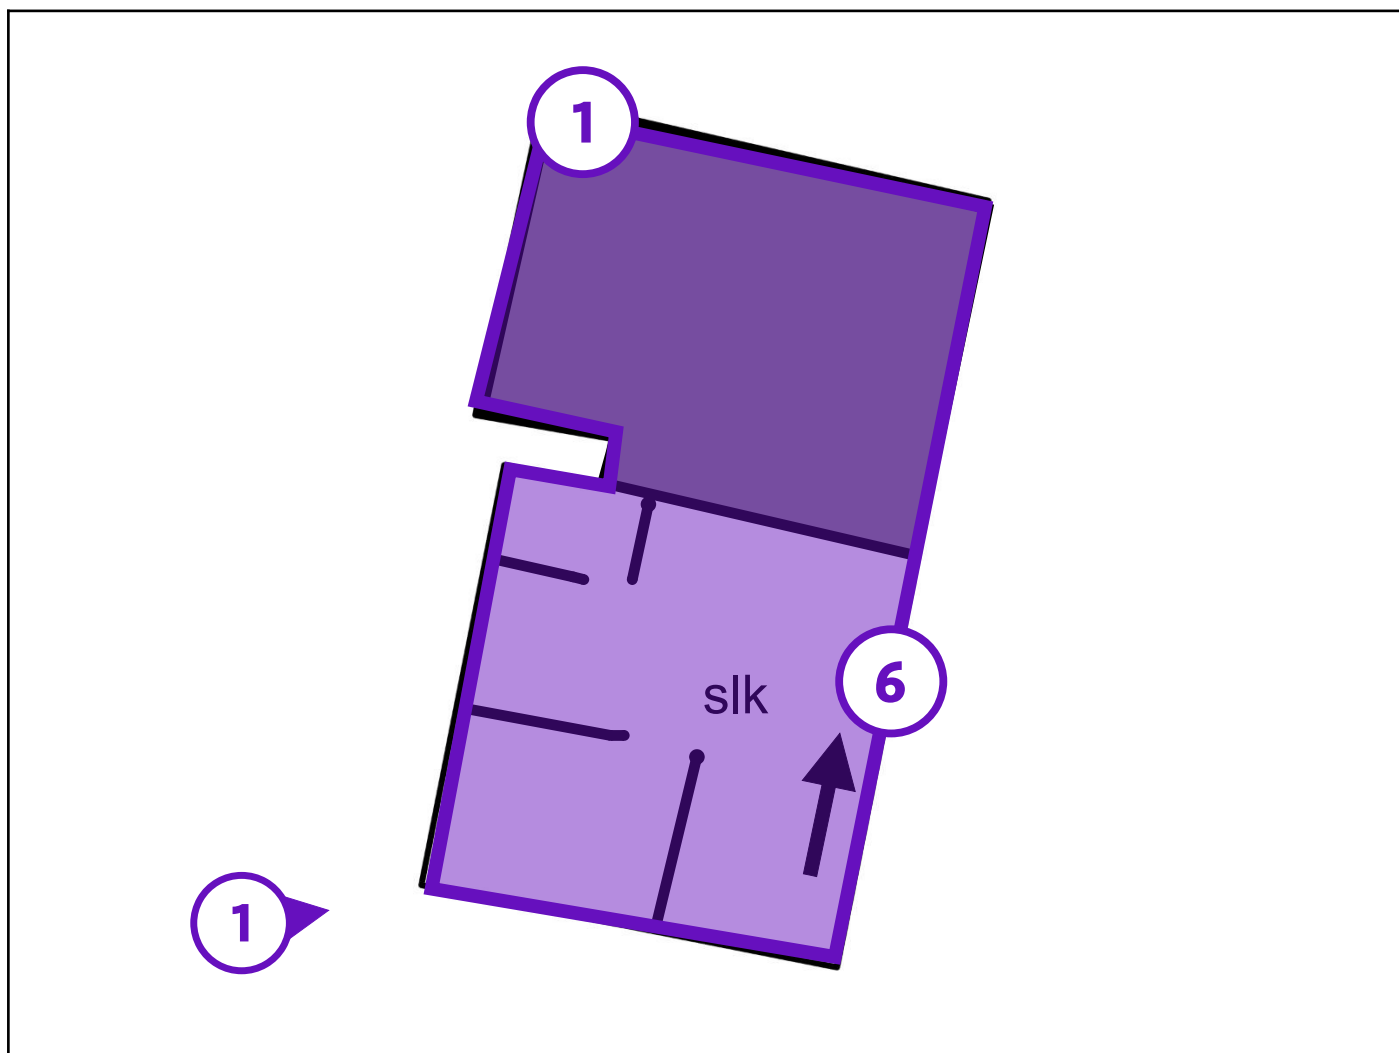
## Plan 1.3: nv2

| Beschrijving | Type | Actie |
|---|---|---|
| 1. Geen onderdak aanwezig | Advies | - |
| 6. siliconen ramen | Advies | - |

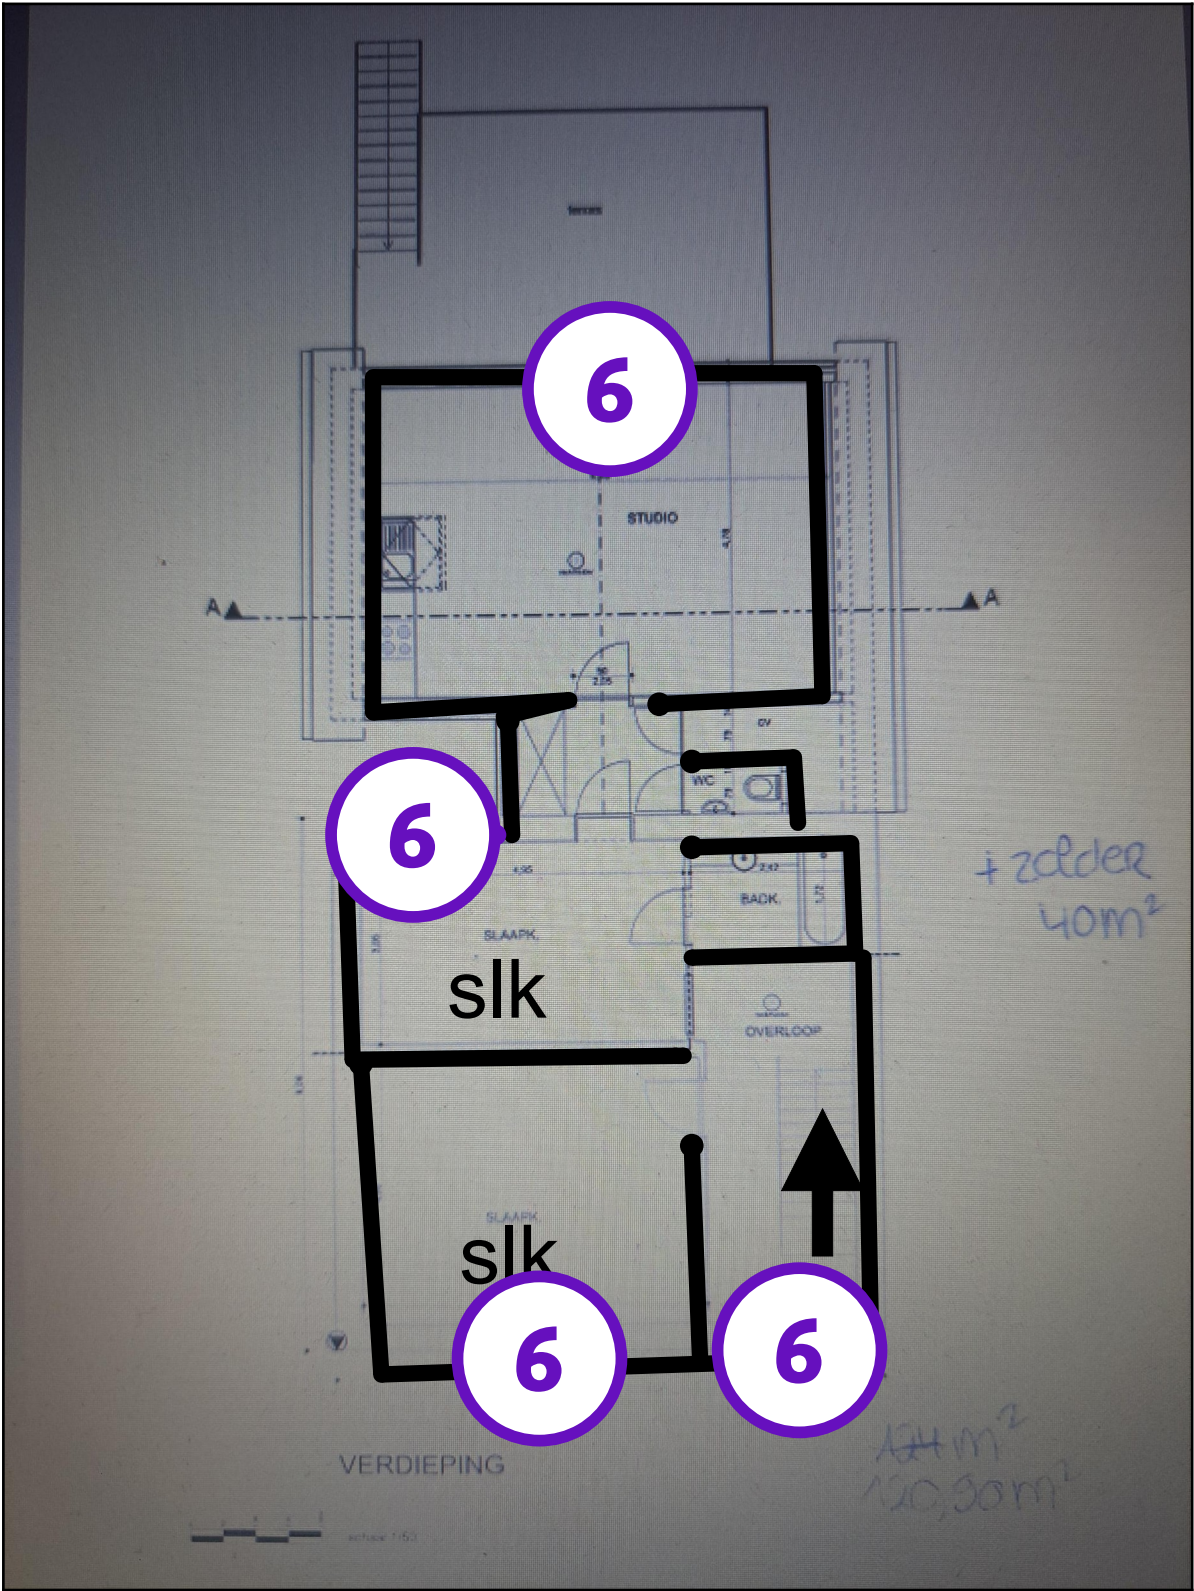
Plan 1.4: nv1

| 6. siliconen ramen | Advies | - |

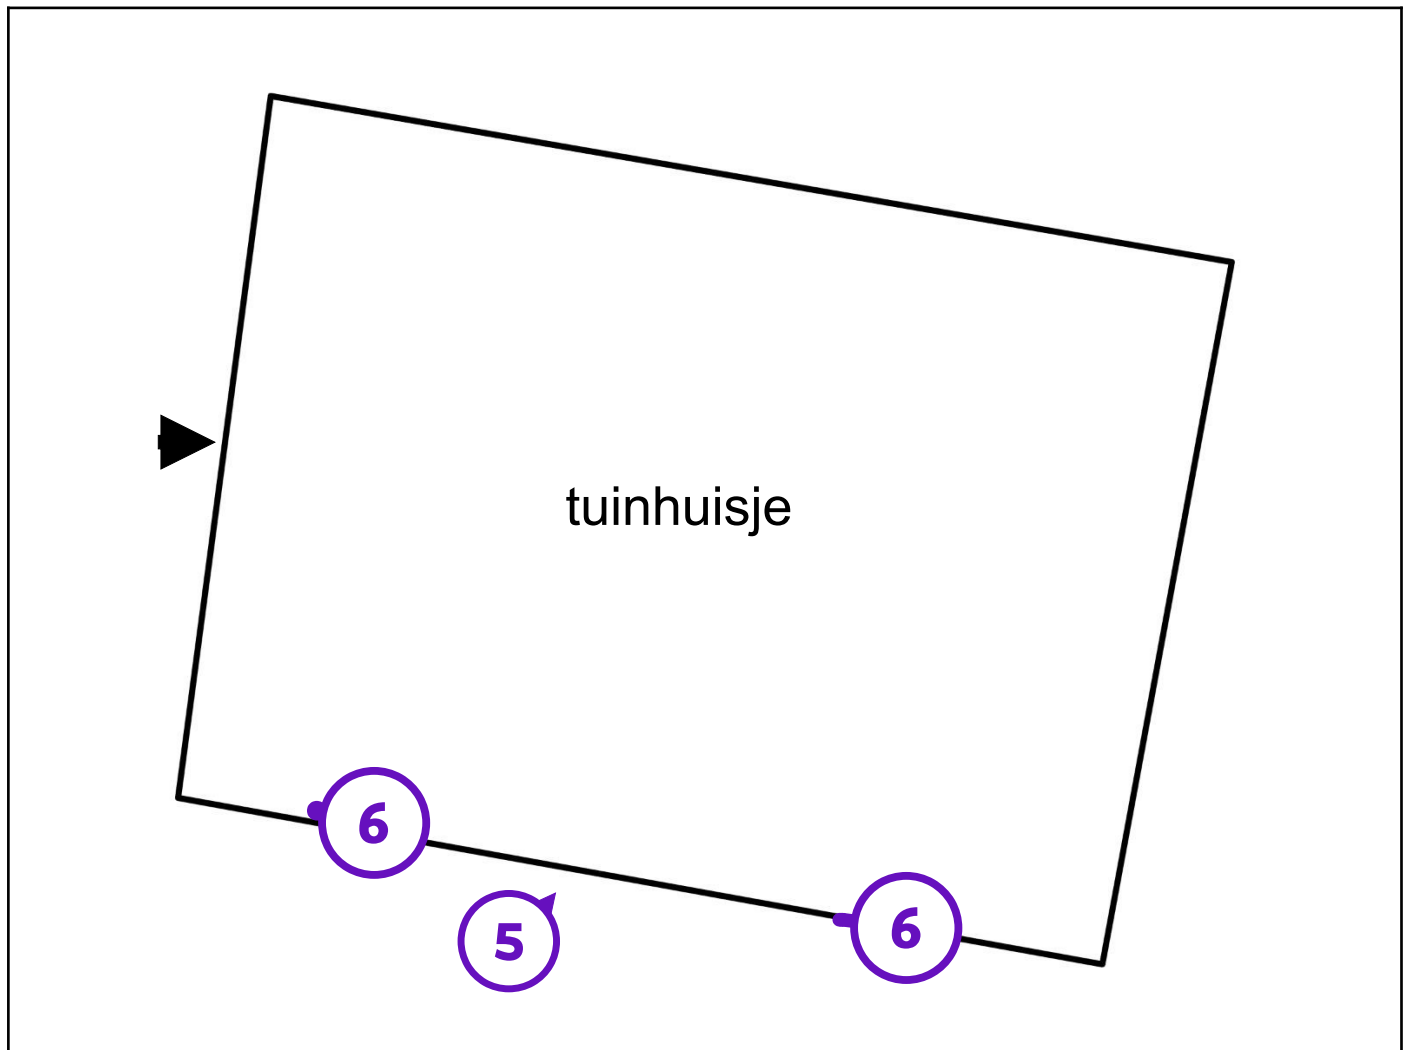
## Plan 2.1: tuinhuis

| Beschrijving | Type | Actie |
|---|---|---|
| 5. tuinhuisje | Advies | - |
| 6. siliconen ramen | Advies | - |

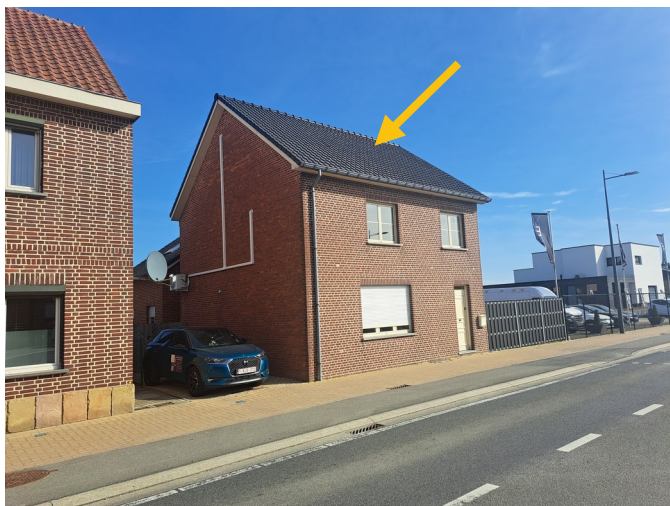
Tijdens de inspectie van dit gebouw hebben we vastgesteld dat er geen onderdak aanwezig is in de dakstructuur.

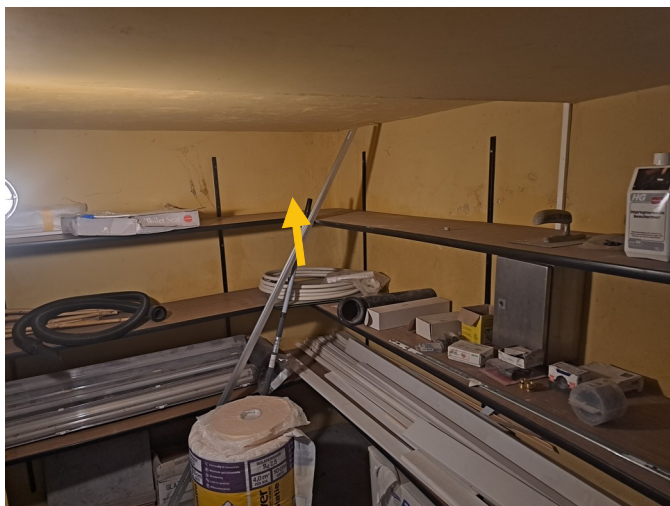
in de kelder is niets asbestverdachts vast te stellen

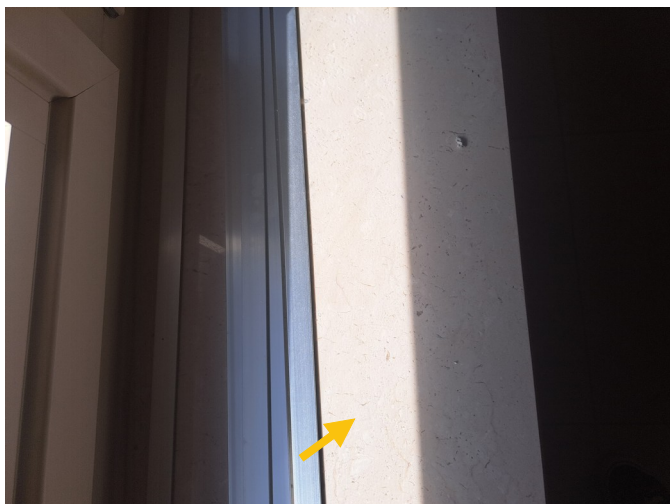
de raamtabletten zijn hier niet van asbestverdacht imitatiemarmer of massal maar van natuursteen  
dit te zien aan de blinkende structuur op het breukvlak

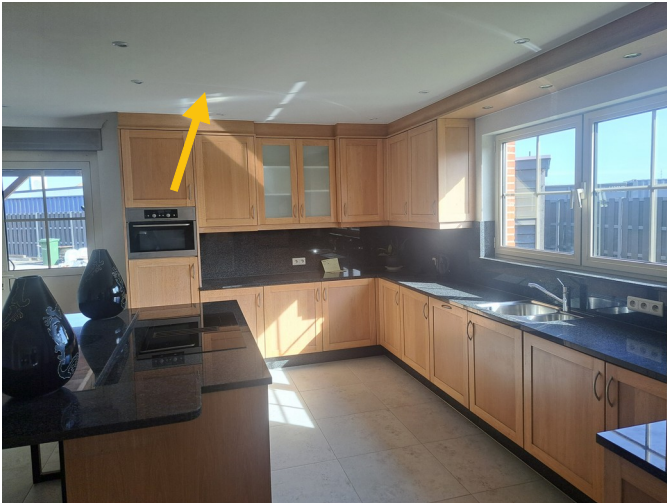
de plafonds zijn van gipskartonplaten en zijn niet asbestverdacht

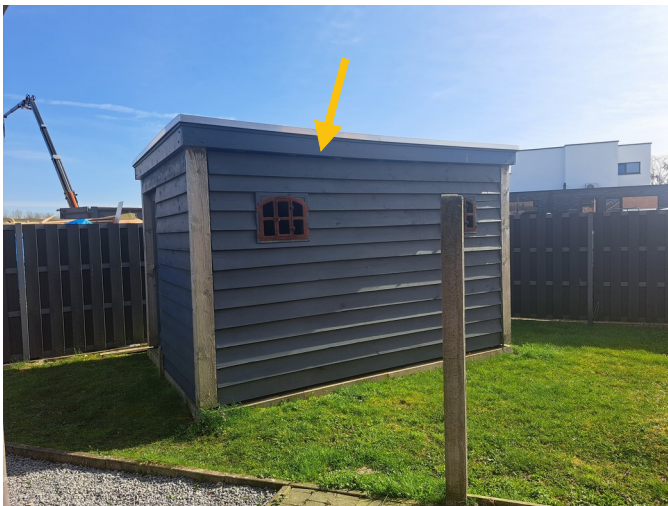
in het tuinhuisje is niets asbestverdachts vast te stellen

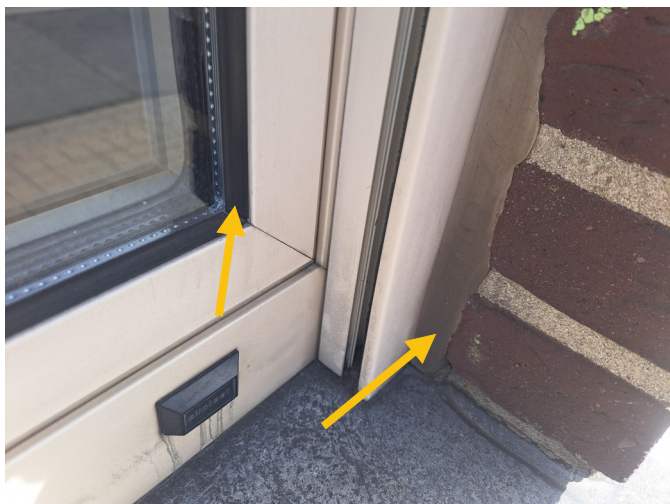
de kit is elastisch en indrukbaar wat aangeeft dat er weekmakers inzitten en geen asbestvezels anders was deze keihard geweest

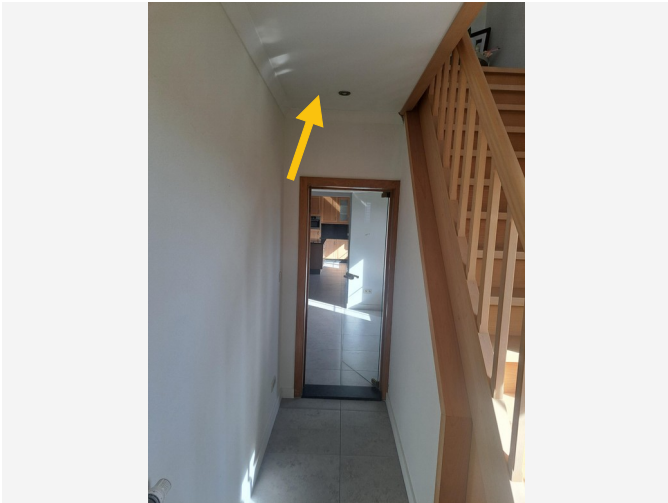
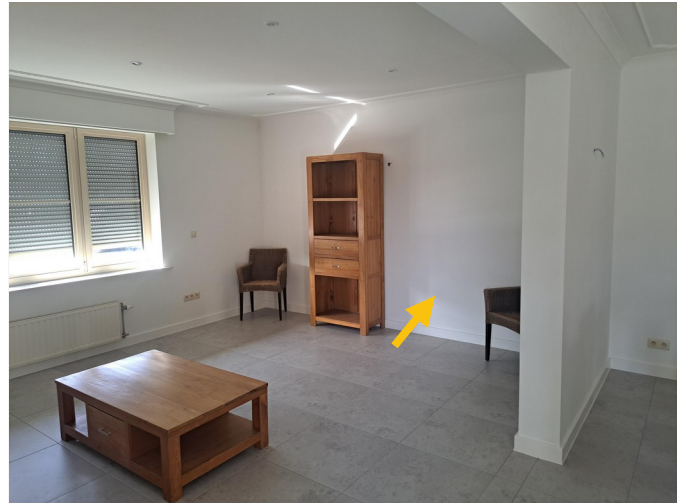
## Fiche 7: pleister wanden

Geen asbest

| # | Type | Referentie | Resultaat |
|---|---|---|---|
| 7.1 | Mengmonster | a201 | Geen asbest |

| Opmerking | alle wanden zijn gepleisterd behalve deze van de kelder en het tuinhuis |
