# Asbestinventarisatetest

Rozenlaan 10, 8210 Zedelgem

Attestnummer : 20250315-000042.000

Uitgegeven op : 15.03.2025

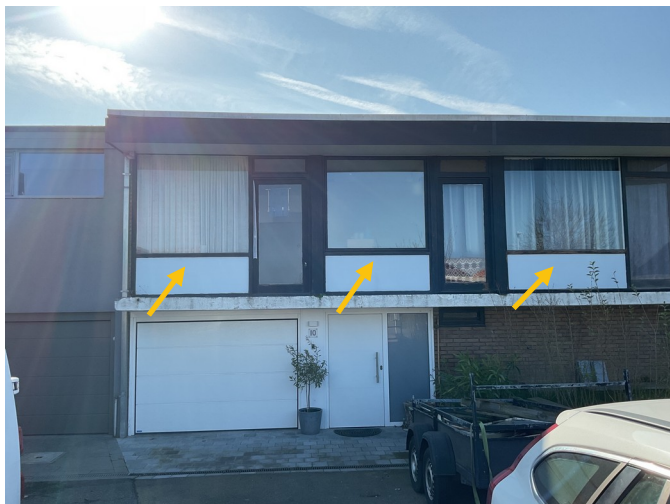
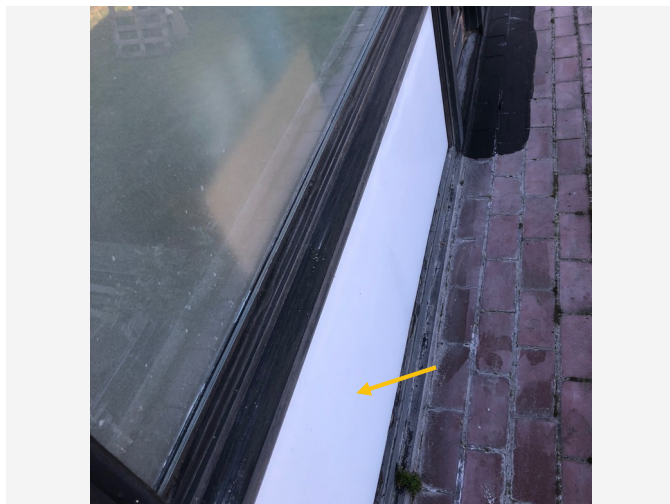
Het asbestmateriaal valt onder de mijlpaal van 2040.

| Eindbeoordeling materiaalisico | Laag materiaalisico en/of verlaagde kans op vezelvrijgave |

| Asbestsoort (vezeltype) | Crocidoliet aanwezig |
| Toestand van het materiaal | Onbeschadigd, niet verweerd |

| Beschrijving | Glasal vensterpanelen |

- Zorg voor een veilig beheer. Vermijd het beschadigen van het asbestmateriaal. Controleer de toestand jaarlijks op wijzigingen.

- Eenvoudige handelingen: mag via doe-het-zelf of door werknemer(s) met opleidingsattest eenvoudige handelingen  
Deze toepassing kan door een aannemer die over een opleidingsattest eenvoudige handelingen beschikt of door een particulier (doe-het-zelf), verwijderd worden indien er geen verhoogd risico op vrijgave van asbestvezels (max. concentratie 0,01 vezels/cm<sup>3</sup> - CODEX Art. VI.3-54) ontstaat en de toepassing voorafgaand wordt gefixeerd/bevochtigd; de individuele elementen zonder machinale werktuigen en zonder breken of gooien een voor een losgemaakt worden; en ten slotte in gesloten verpakking weggevoerd worden naar een erkend afvalpunt (recyclagepark).

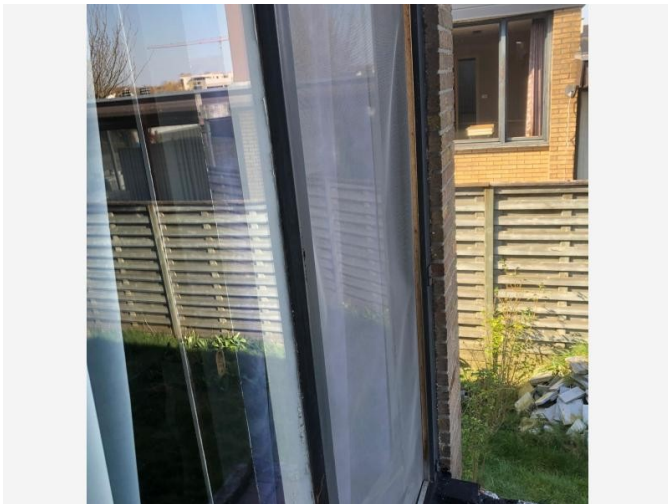
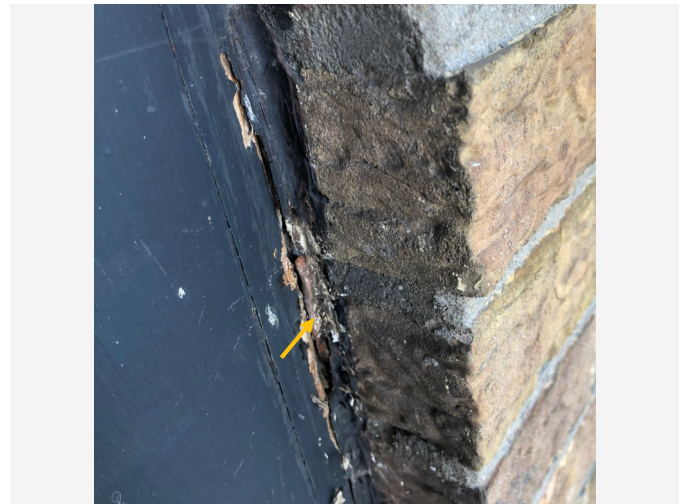
Het asbestmateriaal valt onder de mijlpaal van 2040.

| Eindbeoordeling materiaalrisico | Laag materiaalrisico en/of verlaagde kans op vezelvrijgave |

| Asbestsoort (vezeltype) | Amfibool aanwezig, uitgezonderd crocidoliet |
| Toestand van het materiaal | Licht beschadigd, licht verweerd. Intact calciumsilicaatmateriaal of categorie III 'gebondenheid' |

| Beschrijving | Mastiek raamwerk |
| Opmerking | Geen staal genomen op vraag van de eigenaar. Hierdoor is de mastiek asbestverdacht tot er een staalafname plaatsvindt. |

- Zorg voor een veilig beheer. Vermijd het beschadigen van het asbestmateriaal. Controleer de toestand jaarlijks op wijzigingen.
- Scherm in afwachting van verwijdering het asbestmateriaal af van luchtstromingen en verstoring: bijvoorbeeld door het te verpakken, te fixeren, af te dekken, signalisatie - afbakening aan te brengen, ...

- Eenvoudige handelingen: mag via doe-het-zelf of door werknemer(s) met opleidingsattest eenvoudige handelingen  
Deze toepassing kan door een aannemer die over een opleidingsattest eenvoudige handelingen beschikt of door een particulier (doe-het-zelf), verwijderd worden indien er geen verhoogd risico op vrijgave van asbestvezels (max. concentratie 0,01 vezels/cm<sup>3</sup> - CODEX Art. VI.3-54) ontstaat en de toepassing voorafgaand wordt gefixeerd/bevochtigd; de individuele elementen zonder machinale werktuigen en zonder breken of gooien een voor een losgemaakt worden; en ten slotte in gesloten verpakking weggevoerd worden naar een erkend afvalpunt (recyclagepark).

- Eenvoudige handelingen: enkel door erkend asbestverwijderaar  
Indien bovenstaande criteria worden overschreden:

Deze toepassing kan enkel door een erkende asbestverwijderaar verwijderd worden omdat er hier automatisch een verhoogd risico op vrijgave van asbestvezels (max. concentratie 0,01 vezels/cm<sup>3</sup> - CODEX - Art. VI.3-54) ontstaat. (Bron: VLAREM II: 6.4.0.1 par1, par2 en par3). Een erkend asbestverwijderaar moet ingeschakeld worden voor deze toepassingen die niet (kunnen) worden verwijderd door de couveuzemethode, door hermetische zone of door de materialen beschreven in Vlarem II, art. 6.4.0.1 par2. (Bron: Leidraad bij het Inspectieprotocol)

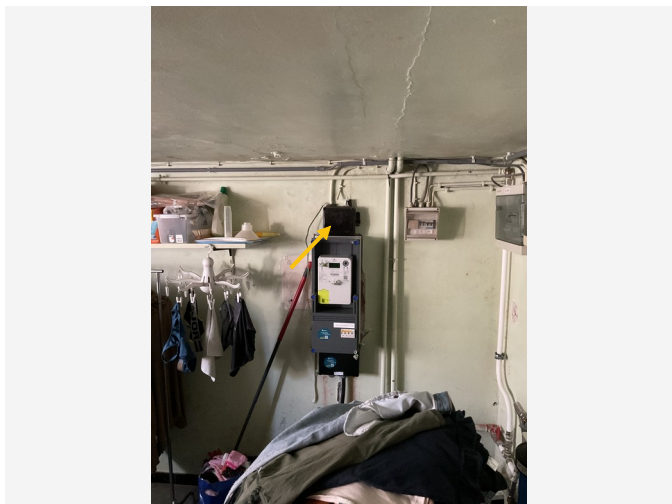
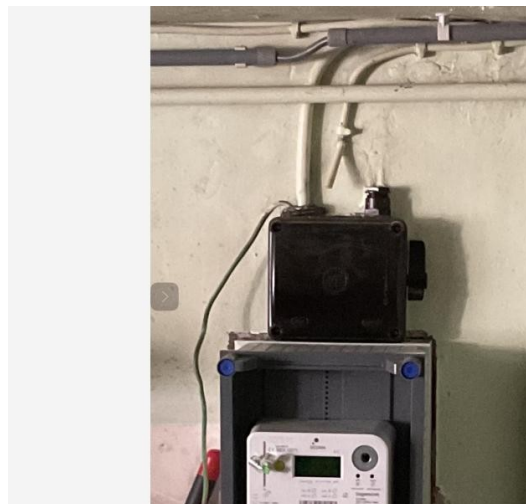
Het asbestmateriaal valt onder de mijlpaal van 2040.

| Eindbeoordeling materiaalrisico | Laag materiaalrisico en/of verlaagde kans op vezelvrijgave |

| Asbestsoort (vezeltype) | Crocidoliet aanwezig |
| Toestand van het materiaal | Onbeschadigd, niet verweerd |

| Beschrijving | Bakelieten verdeeldoos |

- Zorg voor een veilig beheer. Vermijd het beschadigen van het asbestmateriaal. Controleer de toestand jaarlijks op wijzigingen.

- Eenvoudige handelingen: mag via doe-het-zelf of door werknemer(s) met opleidingsattest eenvoudige handelingen  
Deze toepassing kan door een aannemer die over een opleidingsattest eenvoudige handelingen beschikt of door een particulier (doe-het-zelf), verwijderd worden indien er geen verhoogd risico op vrijgave van asbestvezels (max. concentratie 0,01 vezels/cm<sup>3</sup> - CODEX Art. VI.3-54) ontstaat en de toepassing voorafgaand wordt gefixeerd/bevochtigd; de individuele elementen zonder machinale werktuigen en zonder breken of gooien een voor een losgemaakt worden; en ten slotte in gesloten verpakking weggevoerd worden naar een erkend afvalpunt (recyclagepark).

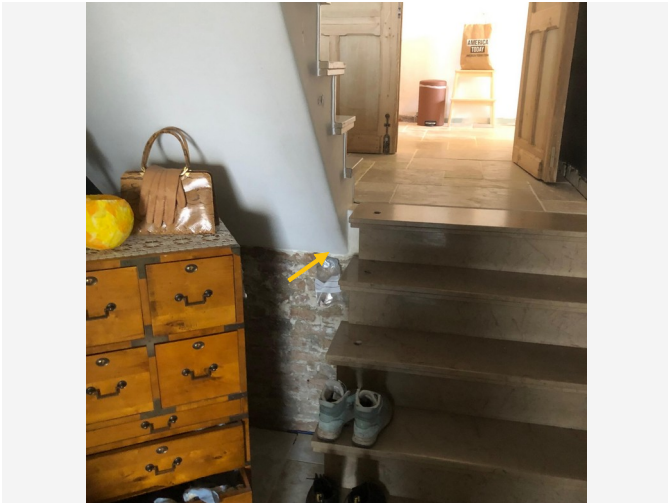
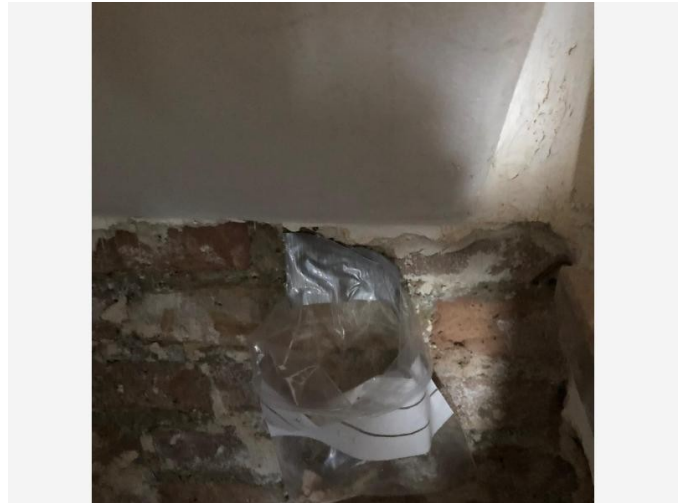
## Fiche 9: Pleisterwerken muren

Geen asbest

| # | Type | Referentie | Resultaat |
|---|---|---|---|
| 9.1 | Mengmonster | 001 | Geen asbest |

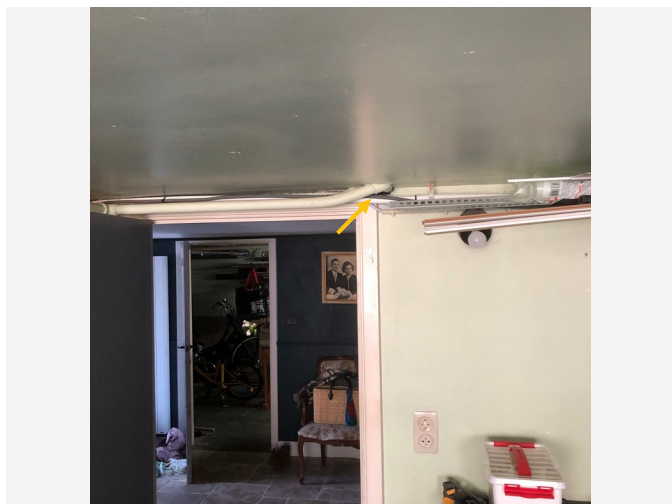
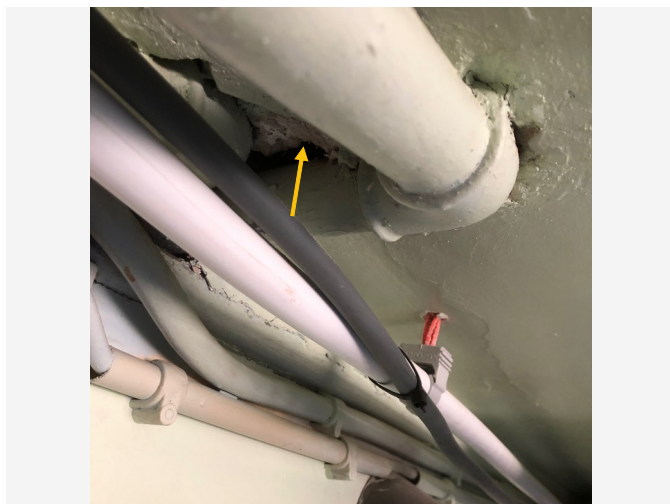
## Fiche 10: Pleisterwerken plafonds

Geen asbest

| # | Type | Referentie | Resultaat |
|---|---|---|---|
| 10.1 | Mengmonster | 002 | Geen asbest |

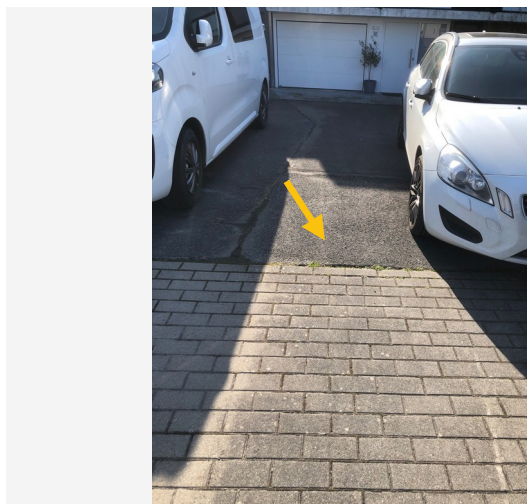
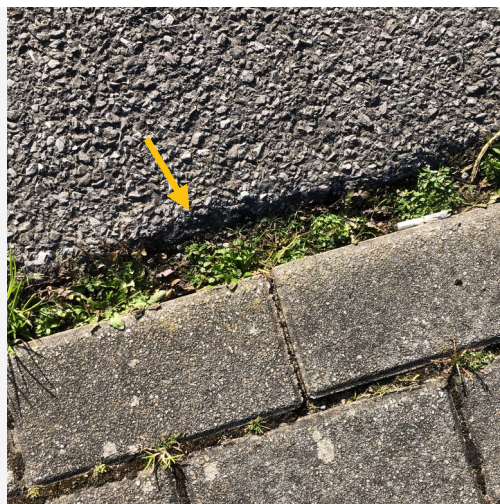
## Fiche 11: Asfalt oprit

Geen asbest
