# Asbestinventarisatetest

Baillet-Latourlei 43, 2930 Brasschaat

Attestnummer : **20240320-000440.000**

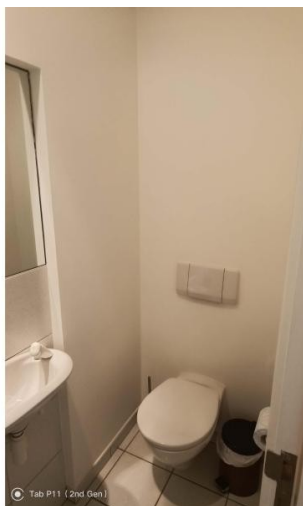
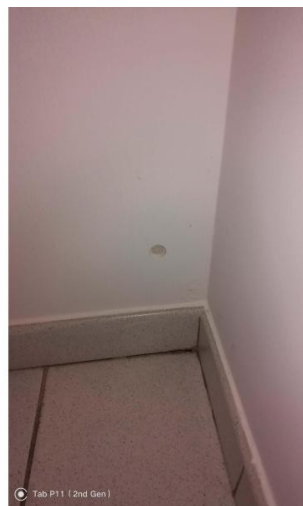
## Fiche 1: Pleister muren

Geen asbest

Overzichtsfoto

Detailfoto

| # | Type | Referentie | Resultaat |
|---|---|---|---|
| 1.1 | Mengmonster | 240366_1 | Geen asbest |

| Beschrijving | Pleister muren |
| Omgeving | Binnen |
| Primaire drager | Binnenwand |
| Bindmiddel van materiaal | Gips - kalk |

| Gebondenheid op basis van bindmiddel | Niet-hechtgebonden |
| Hoeveelheid (oppervlakte - dikte - aantal) | <ul style="list-style-type: none"> <li>• 300,00 m<sup>2</sup> - 1,00 cm - 1 stuk</li> </ul> |
| Totaal volume | 3,00 m <sup>3</sup> |
