# Asbestinventarisatetest

Jozefienenstraat 29, 9042 Gent

Attestnummer : **20250503-000128.000**

Uitgegeven op : **03.05.2025**

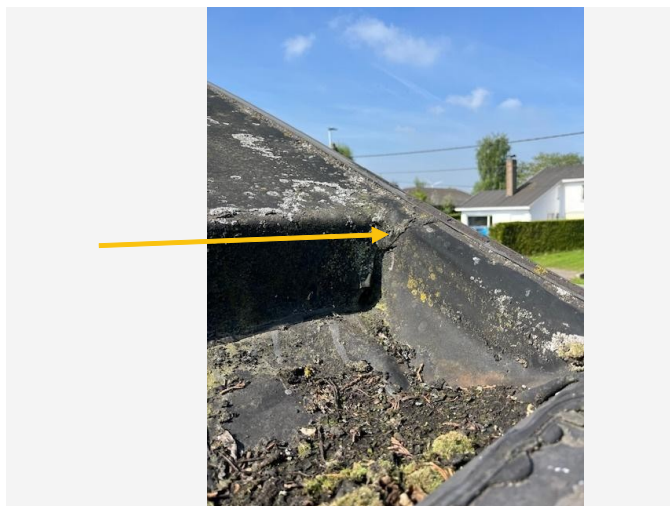
## Fiche 1: Dak

Geen asbest

| # | Type | Referentie | Resultaat |
|---|---|---|---|
| 1.1 | Puntmonster | AG03 | Geen asbest |

| Beschrijving | Dak |
| Primaire drager | Schuin dak |
| Bindmiddel van materiaal | Bitumen (roofing, teer, asfalt) |
| Hoeveelheid (oppervlakte - aantal) | <ul style="list-style-type: none"><li>• 135,00 m<sup>2</sup> - 1 stuk</li></ul> |

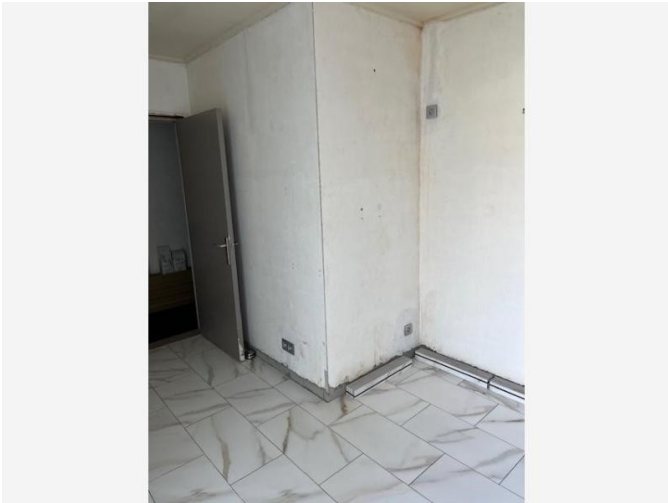
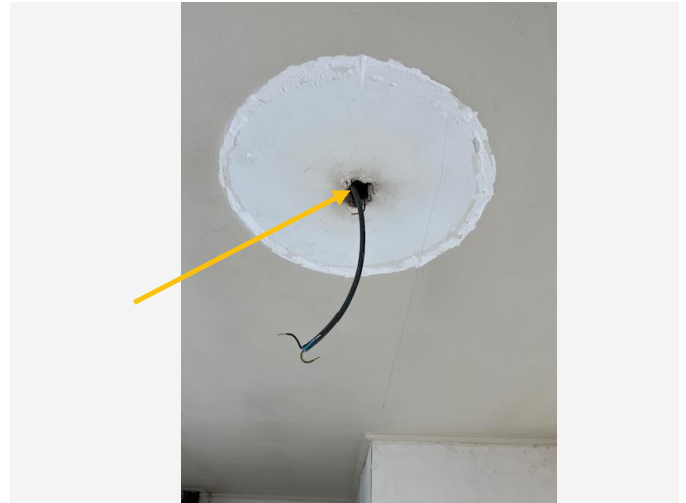
## Fiche 3: Pleister plafond

Geen asbest

| # | Type | Referentie | Resultaat |
|---|---|---|---|
| 3.1 | Mengmonster | AG02 | Geen asbest |

| Beschrijving | Pleister plafond |
| Bindmiddel van materiaal | Gips - kalk |
| Gebondenheid op basis van bindmiddel | Niet-hechtgebonden |
| Hoeveelheid (oppervlakte - dikte - aantal) | • 105,00 m <sup>2</sup> - 0,50 cm - 1 stuk |
| Opmerking | Individuele ruimte: gang bemonsterd<br>Natte ruimte: keuken bemonsterd<br>Trappenhal: niet aanwezig<br>Stookruimte = garage: bemonsterd |
