# Asbestinventarisatetest

Gentstraat 217, 9041 Gent

Attestnummer : **20250807-000093.000**

**Asbestveilig** (maar mogelijk niet asbestvrij)

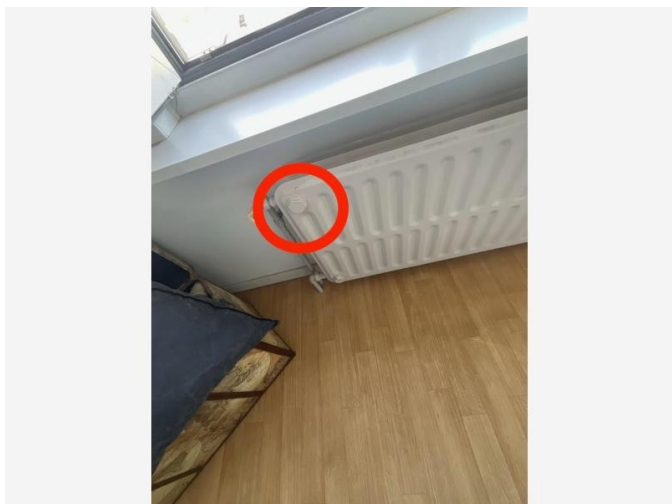
Vrije foto

Bij oude radiatoren werd vaak asbest gebruikt voor de afdichting van leidingen. Dit is van buiten niet te zien. Ook in leidingen en de draaiknop komt het bijvoorbeeld veel voor. Bij het vervangen van oude radiatoren is dit iets om rekening mee te houden.

| Primaire drager | HVAC infrastructuur en uitrusting |
| (Asbest)materiaal | Pakking, dichting |
| Gebondenheid bindmiddel | Niet-hechtgebonden |

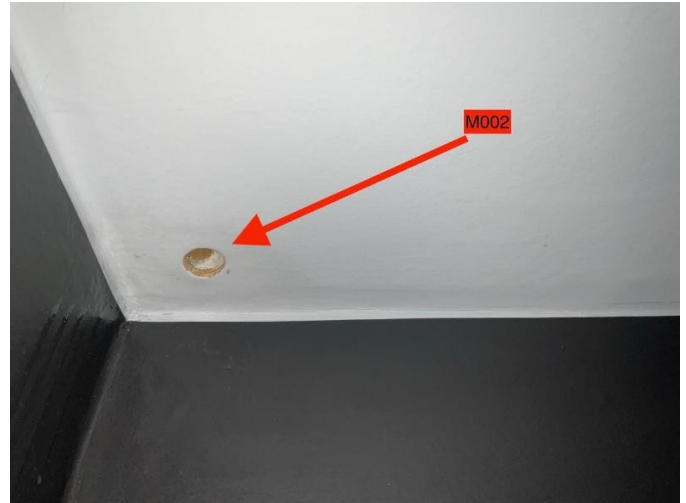
## Fiche 2: pleisterwerk plafond

Geen asbest

| # | Type | Referentie | Resultaat |
|---|---|---|---|
| 2.1 | Mengmonster | M002 | Geen asbest |

| Beschrijving | pleisterwerk plafond |
| Bindmiddel van materiaal | Gips - kalk |
| Hoeveelheid (oppervlakte - dikte - aantal) | • 100,00 m <sup>2</sup> - 1,00 cm - 1 stuk |
