# Asbestinventarisatetest

Coupure 930, 9000 Gent

Attestnummer : 20250708-000340.001

Uitgegeven op : 14.07.2025

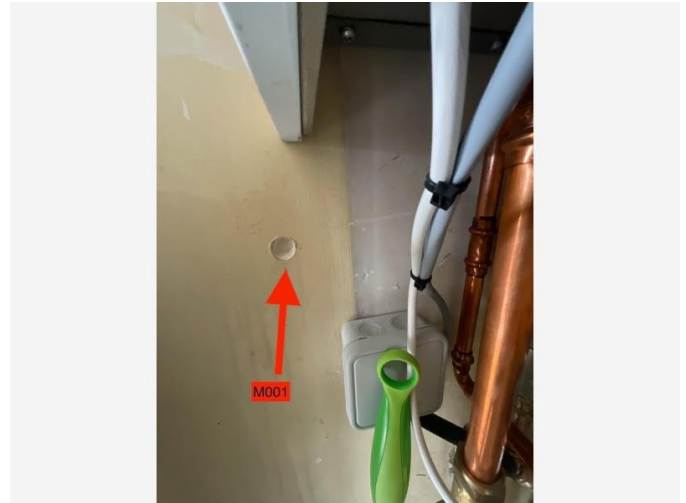
Detailfoto

## Fiche 2: pleisterwerk muur

Geen asbest

| # | Type | Referentie | Resultaat |
|---|---|---|---|
| 2.1 | Mengmonster | M001 | Geen asbest |
