# Asbestinventarisatetest

Zagerijstraat 76, 2500 Lier

Attestnummer : **20250930-000371.000**

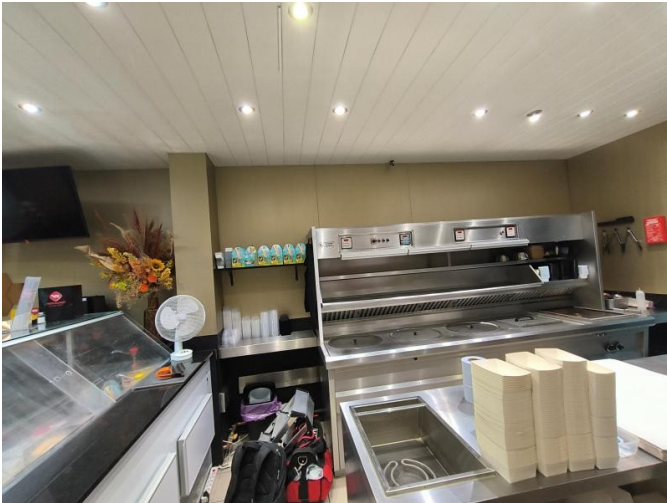
Situeringsfoto

**Reden:** Materiaal in opslag

**Uitleg van de asbestdeskundige:** Op het moment van de controle is er bemeubeling/materiaal/stockage aanwezig, hierdoor konden niet alle wanden/delen vloer/plafond worden vastgesteld. Mogelijk konden sommige toepassingen hierdoor niet visueel worden vastgesteld. (bemeubeling in gehele handelspand, materiaal in opslag vnl. frituur/keuken/bergplaats). Vermits het een verhuring betreft konden deze ruimten niet op korte termijn worden vrijgemaakt. Een aanvullend onderzoek kan aangewezen zijn op het moment dat deze ruimten zijn vrijgemaakt.

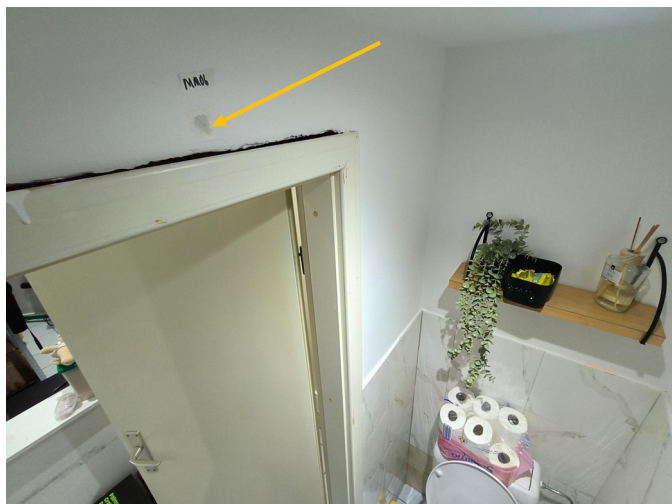
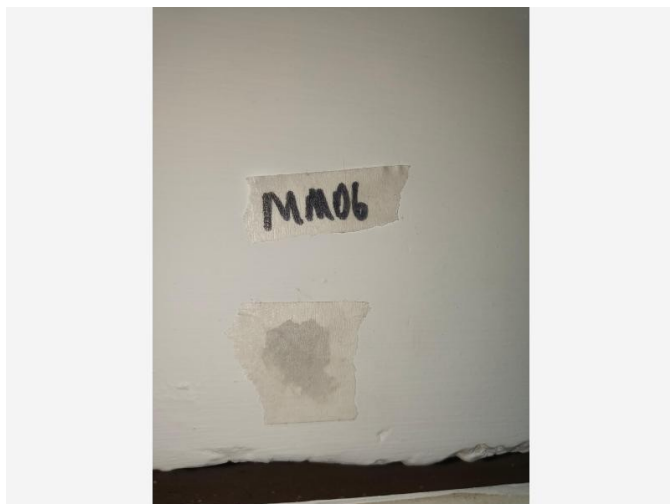
## Fiche 4: Pleisterwerk aan wanden

Geen asbest

| # | Type | Referentie | Resultaat |
|---|---|---|---|
| 4.1 | Mengmonster | MM06 | Geen asbest |

| Beschrijving | Pleisterwerk aan wanden |
| Bindmiddel van materiaal | Gips - kalk |
| Gebondenheid op basis van bindmiddel | Niet-hechtgebonden |
| Hoeveelheid (oppervlakte - dikte - aantal) | • 100,00 m <sup>2</sup> - 1,00 cm - 1 stuk |
