# Asbestinventarisatetest

Rollebeekstraat 14, 2160 Wommelgem

Attestnummer : 20250314-000136.000

Uitgegeven op : 14.03.2025

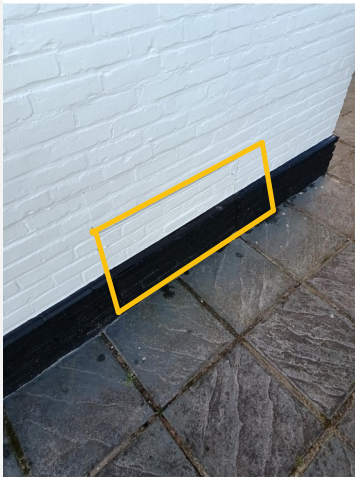
*Situeringsfoto*

#### Permanente beperking

**Reden:** onderzoeken situeert zich lager dan 1,50 m

**Uitleg van de asbestdeskundige:** Het te onderzoeken materiaal situeert zich lager dan 1,50 m

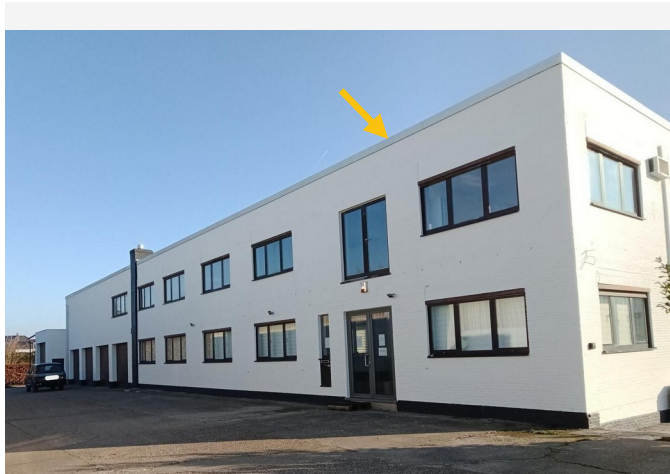
*Situeringsfoto*

### Permanente beperking

**Reden:** Het te onderzoeken materiaal situeert zich hoger dan 3,50 m te rekenen vanaf een veilige ondergrond

**Uitleg van de asbestdeskundige:** Onderzoek situeert zich hoger dan 3,5 meter

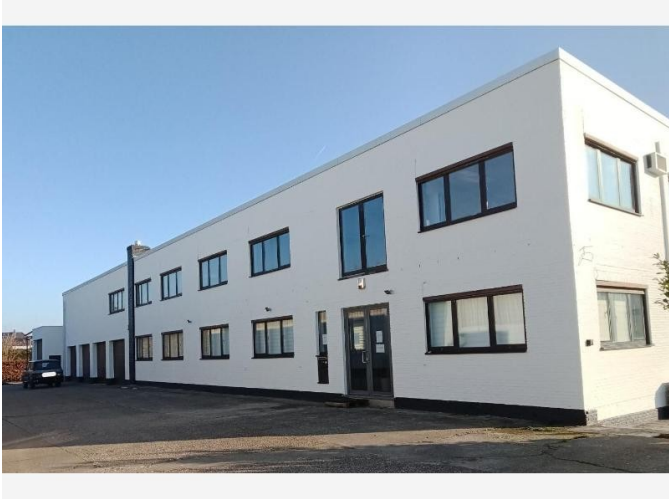
Vrije foto

Het platte dak werd gerenoveerd in 2018.
