# Asbestinventarisatietest

Karekietlaan 38, 1640 Sint-Genesius-Rode

Attestnummer : 20250203-000498.000

Uitgegeven op : 03.02.2025

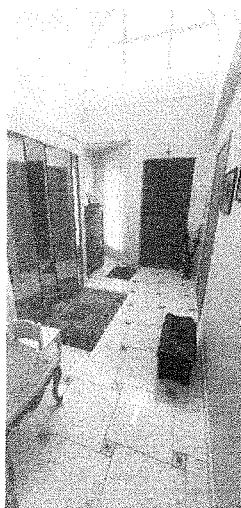
Vóór 2001 werd er spontaan en in-situ asbestvezels verwerkt in tegellijm bij montage van vloer en wand tegels. Binnen het kader van het niet - destructieve onderzoek kon de tegellijm niet waargenomen, noch geïnspecteerd worden. Er wordt geadviseerd om bij een volgende renovatiewerken de tegellijm te bemonsteren om de aanwezigheid van asbestvezels aan te tonen of uit te sluiten.

| Identificatiemethode | Redelijk vermoeden |
| Primaire drager | Vloer |
| (Asbest)materiaal | In-situ afwerkingslagen - Lijmlaag |
