# Asbestinventarisatetest

Vollezelestraat 89, 1755 Pajottegem

Attestnummer : 20250811-000193.000

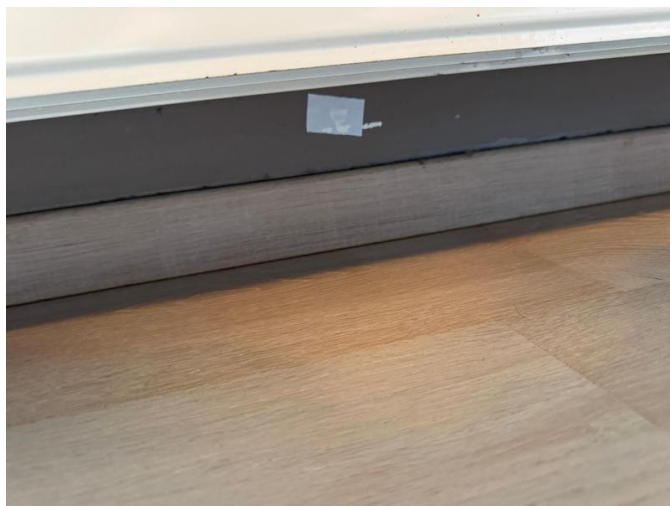
## Fiche 3: Pleisterwerk Muren

Overzichtsfoto

Detailfoto

Geen asbest

| # | Type | Referentie | Resultaat |
|---|---|---|---|
| 3.1 | Mengmonster | 81112 | Geen asbest |

| Beschrijving | Pleisterwerk Muren |
| Hoeveelheid (oppervlakte - dikte - aantal) | • 200,00 m <sup>2</sup> - 2,00 cm - 1 stuk |
