**Rapport**  
**ORIËNTEREND BODEMONDERZOEK**  
**Gemeente Lennik**  
**Kroonstraat 25**  
**1750 Lennik**  
**Projectnummer 202206081**

**Datum : 08/11/2022**

Gemeente Lennik heeft aan EnSoil gevraagd om een oriënterend bodemonderzoek uit te voeren op hun terrein gelegen aan Kroonstraat 25, 1750 Lennik. Het betreft kadastraal perceel 712f2.

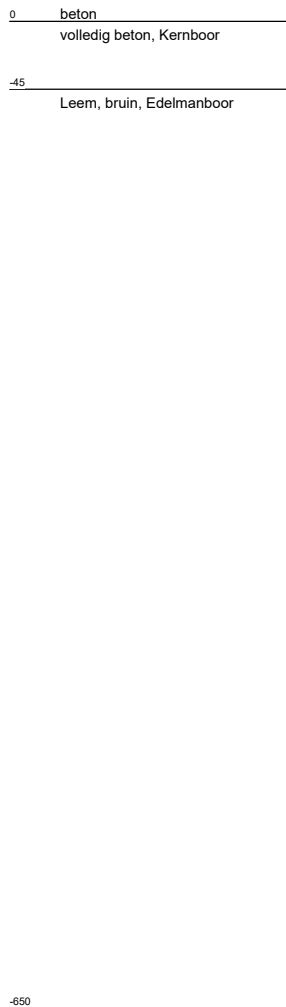
**Boring: B4**

X:  
Y:  
Datum: 01/08/2022  
GWS:  
Opmerking:

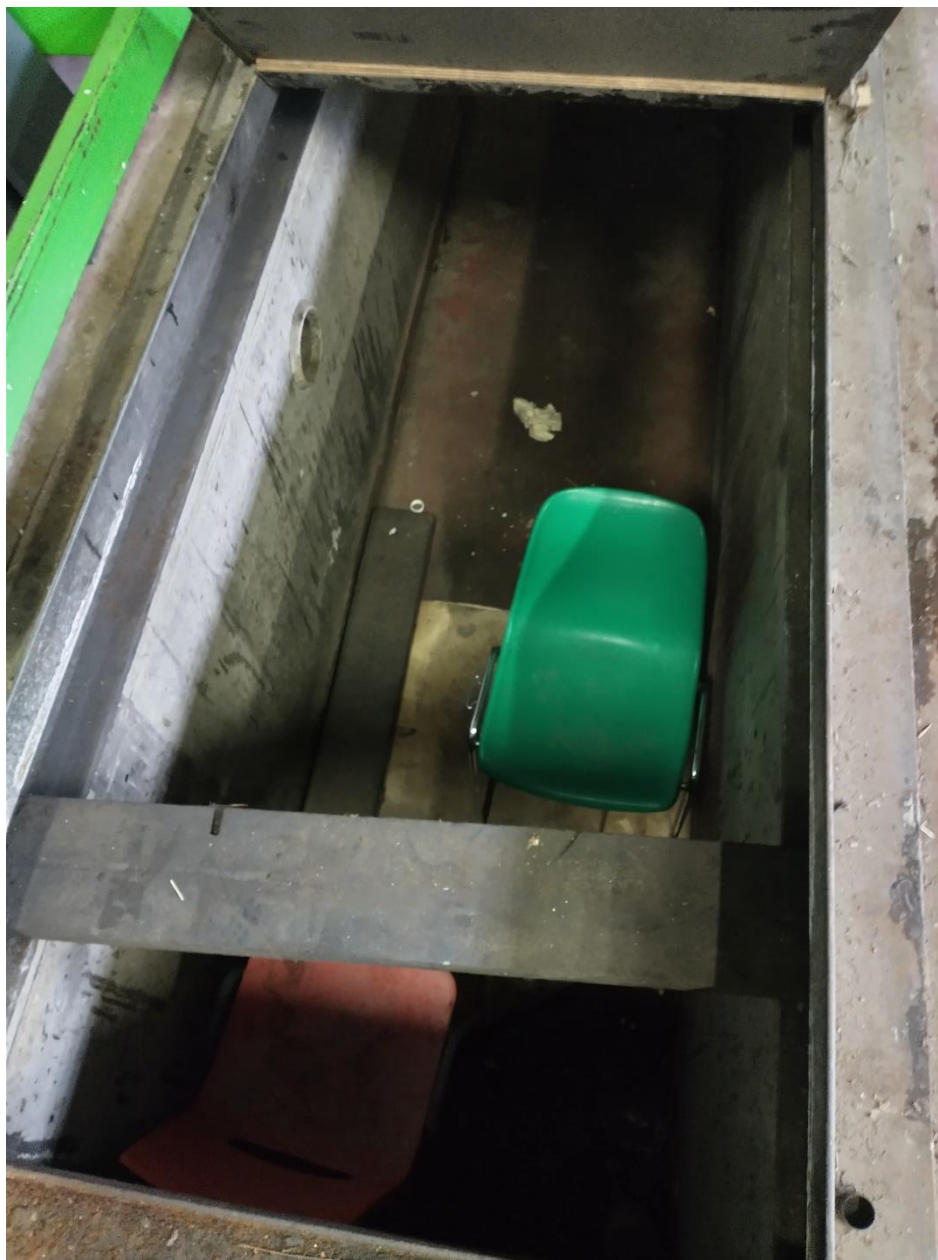
Foto 2: smeerput

De bovengrondse autoherstelwerkplaats gebeurde op een oppervlakte van maximaal 400 m<sup>2</sup>. De ondergrondse smeerput op een oppervlakte van maximaal 8 m<sup>2</sup>. De verdachte stof is minerale olie. Volgens bemonsteringstrategie 3 dient dit onderzocht te worden met 2 boringen. Omwille van strategie 7 dient er echter geen grondwateronderzoek te worden uitgevoerd. Er dient 1 grondstaal te worden geanalyseerd op minerale olie.

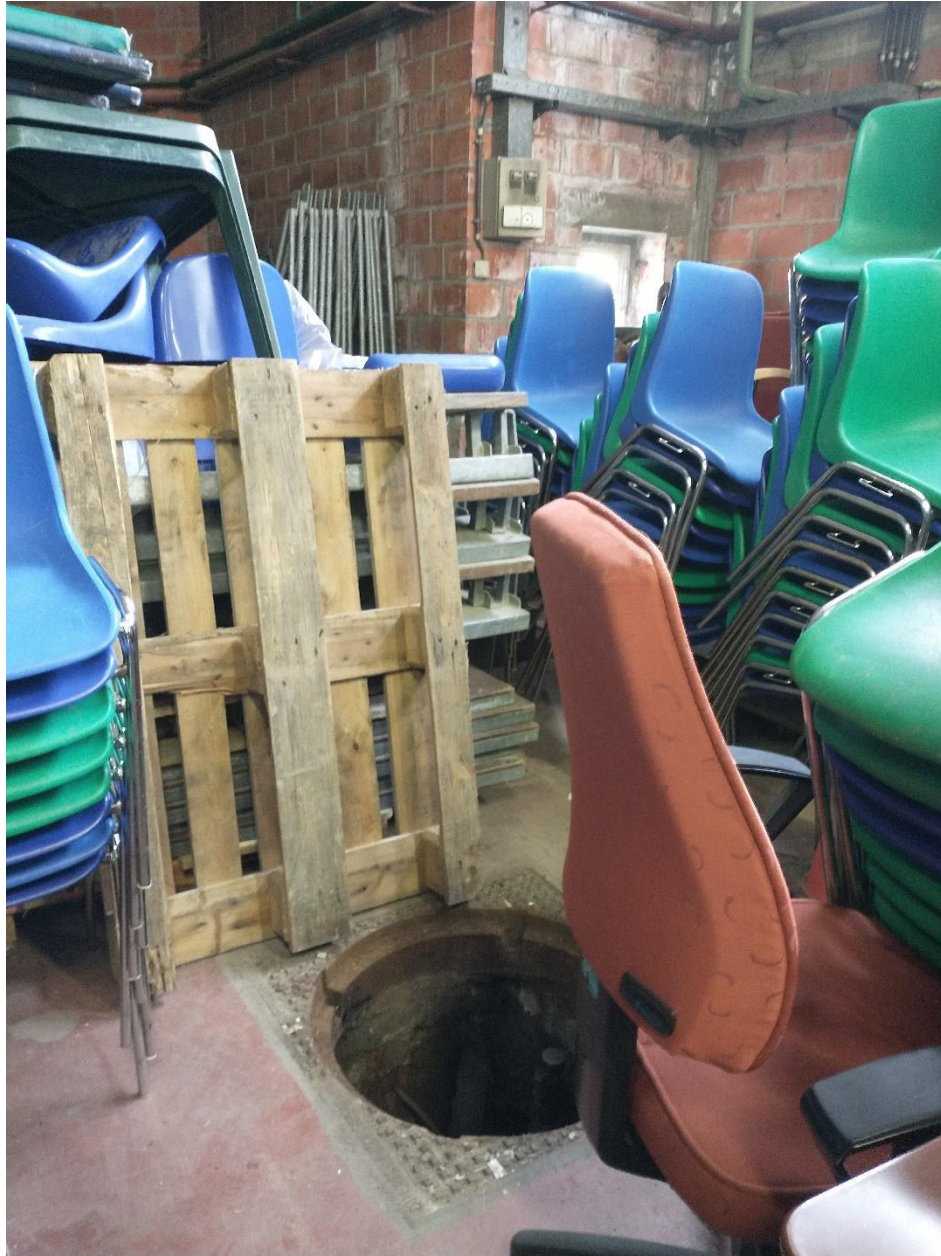
Foto 3: putdeksel ondergrondse tank

Het recente verslag van algemeen onderzoek van beide tanks is uitgevoerd op 18/7/2022 en opgenomen in Bijlage 7. Hieruit blijkt dat de tanks lekdicht zijn.

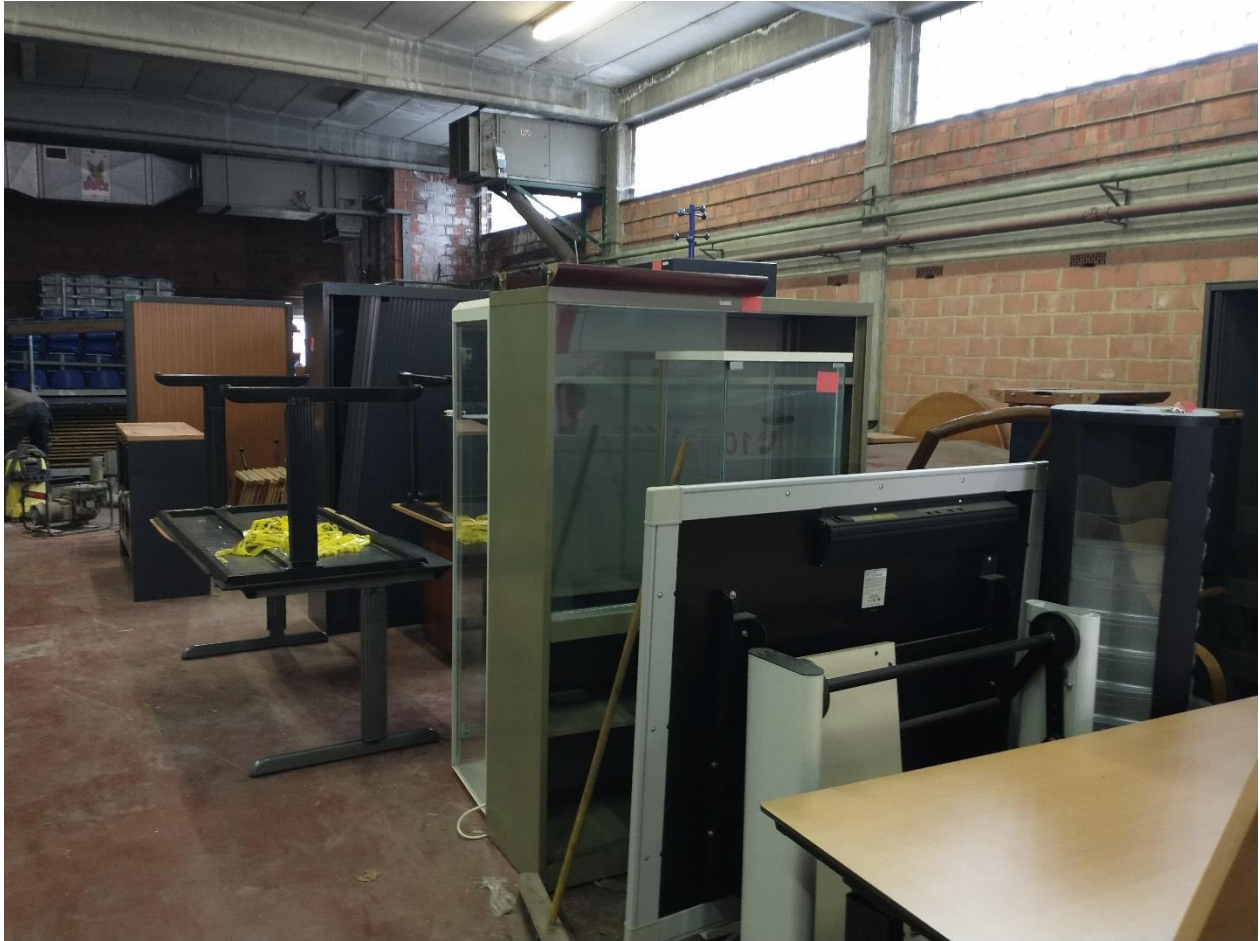
Foto 4: voormalige opslagplaats blusschuim en autoherstelwerkplaats

De bovengrondse opslag gebeurde op een oppervlakte van maximaal 200 m<sup>2</sup>. De verdachte stoffen zijn PFAS. Volgens bemonsteringstrategie 3 dient dit onderzocht te worden met 2 boringen. Omwille van strategie 7 dient er echter geen grondwateronderzoek te worden uitgevoerd. Er dienen 2 grondstalen te worden geanalyseerd op PFAS waarvan minstens 1 staal op een diepte > 2 m-mv.

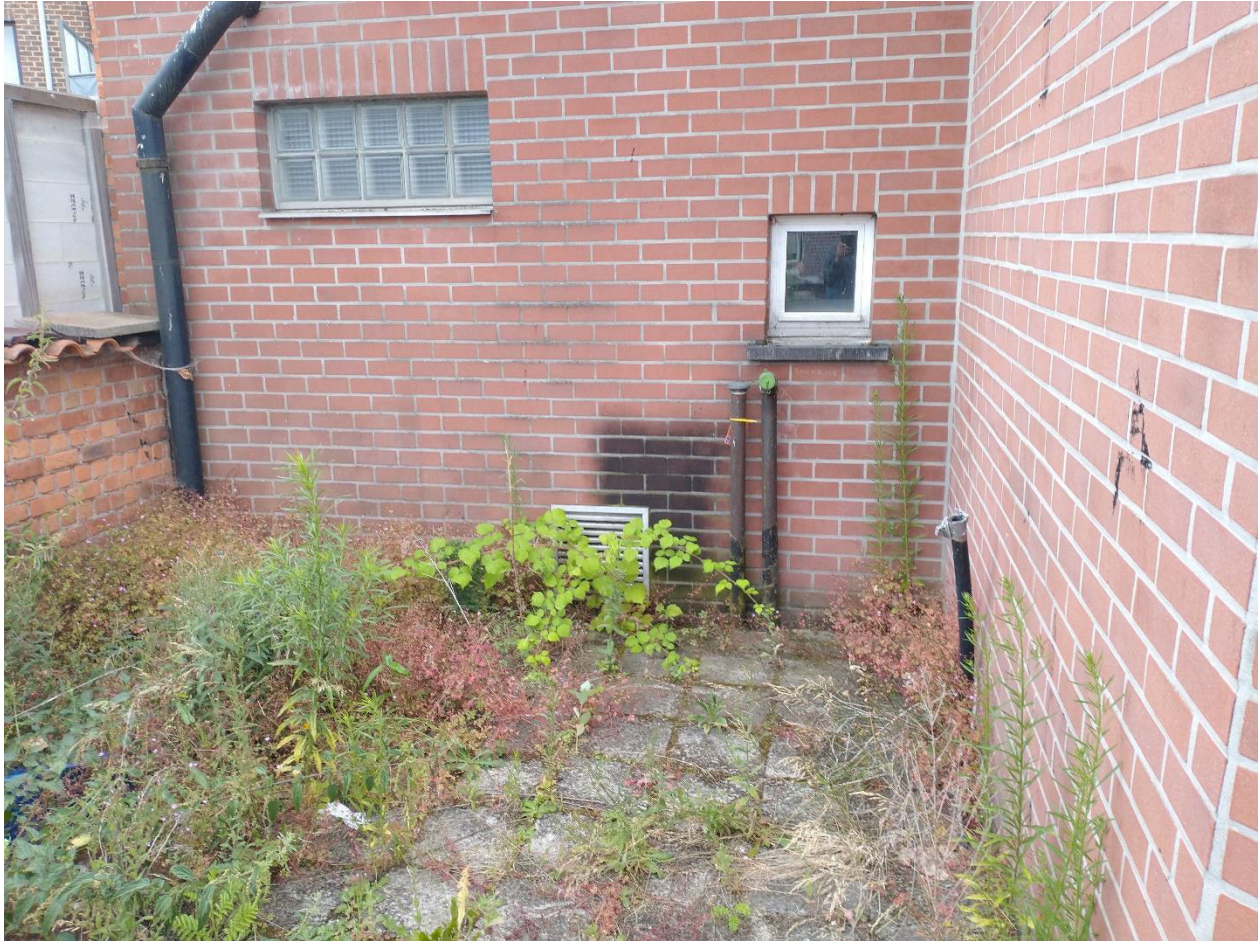
Foto 5: Vulpunt 2

De bovengrondse activiteit gebeurt op een oppervlakte van maximaal 1 m<sup>2</sup>. De verdachte stof is minerale olie. Volgens bemonsteringstrategie 3 dient dit onderzocht te worden met 1 boring. Omwille van strategie 7 dient er echter geen grondwateronderzoek te worden uitgevoerd. Er dient 1 grondstaal te worden geanalyseerd op minerale olie.

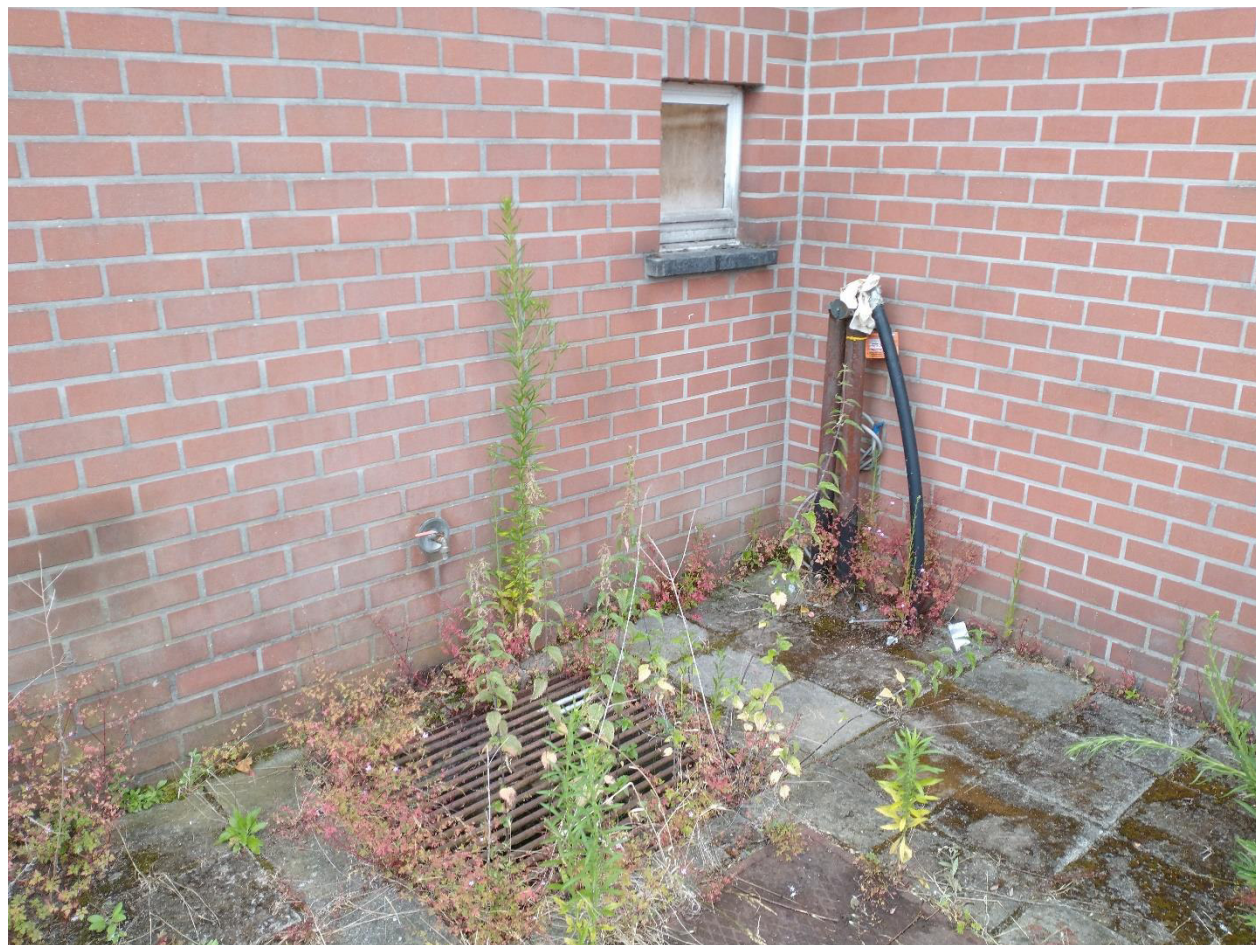
Foto 6: vulpunt 1

De bovengrondse activiteit gebeurt op een oppervlakte van maximaal 1 m<sup>2</sup>. De verdachte stof is minerale olie. Volgens bemonsteringstrategie 3 dient dit onderzocht te worden met 1 boring. Omwille van strategie 7 dient er echter geen grondwateronderzoek te worden uitgevoerd. Er dient 1 grondstaal te worden geanalyseerd op minerale olie.
