# Asbestinventarisatetest

Terheydestraat 16/1, 1640 Sint-Genesius-Rode

Attestnummer : 20230119-000484.000

Uitgegeven op : 19.01.2023

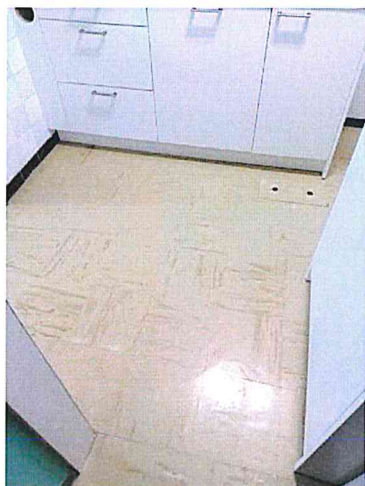
## Fiche 1: Vinyltegel

Geen asbest

| # | Type | Referentie | Resultaat |
|---|---|---|---|
| 1.1 | Puntmonster | G007-1 | Geen asbest |

| Beschrijving | Vinyltegel |
| Primaire drager | Vloer |
| Bindmiddel van materiaal | Kunststof of -hars |

| Gebondenheid op basis van bindmiddel | Hecht |
| Hoeveelheid (oppervlakte – dikte – aantal) | <ul style="list-style-type: none"> <li>• 8,00 m<sup>2</sup> - 1,00 cm - 1 stuk</li> </ul> |

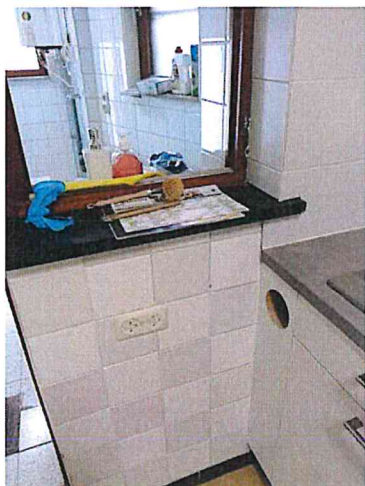
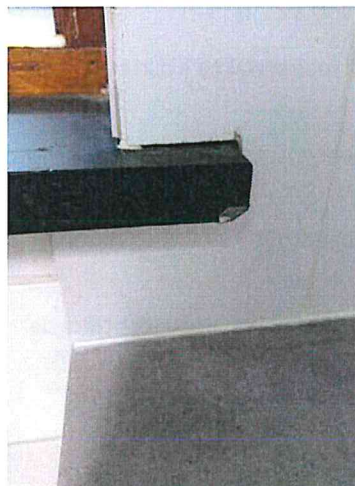
## Fiche 2: Venstertablet

Geen asbest

| # | Type | Referentie | Resultaat |
|---|---|---|---|
| 2.1 | Puntmonster | G007-2 | Geen asbest |

| Beschrijving | Venstertablet |
| Primaire drager | Wandopening verticaal (raam, deur, ...) |
| Bindmiddel van materiaal | Cement |

| Opmerking | 2 venstertabletten van dit type aanwezig. 1 aan het raam in de salon tegen de straatzijde en 1 aan het raam in de keuken. Staalname werd in de keuken uitgoevoerd. |

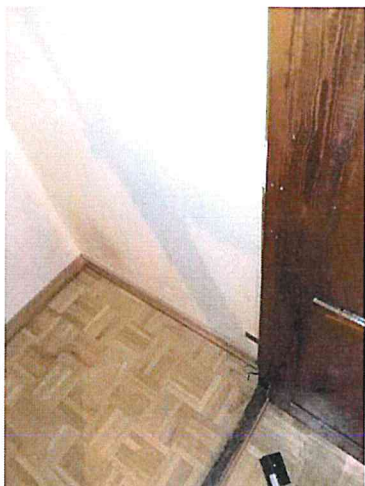
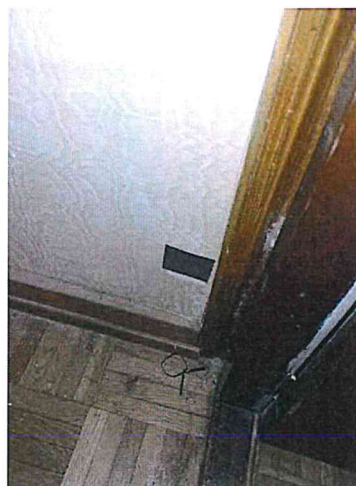
## Fiche 3: Pleister wanden

Geen asbest

| # | Type | Referentie | Resultaat |
|---|---|---|---|
| 3.1 | Mengmonster | G007-3 | Geen asbest |

| Beschrijving | Pleister wanden |
| Primaire drager | Binnenwand |
| Bindmiddel van materiaal | Gips - kalk |

| Gebondenheid op basis van bindmiddel | Niet-hechtgebonden |
| Opmerking | Staalname in salon gelijkvloers, keldertrap gelijkvloers, keuken gelijkvloers. |

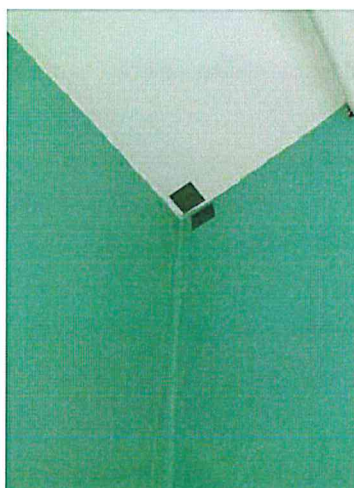
## Fiche 4: Pleister plafonds

Geen asbest

| # | Type | Referentie | Resultaat |
|---|---|---|---|
| 4.1 | Mengmonster | G007-4 | Geen asbest |

| Beschrijving | Pleister plafonds |
| Primaire drager | Plafond |
| Bindmiddel van materiaal | Gips - kalk |

| Gebondenheid op basis van bindmiddel | Niet-hechtgebonden |
| Opmerking | Staalname in salon gelijkvloers, keuken gelijkvloers. |
