# Asbestinventarisatetest

Alsebergsesteenweg 529, 1653 Beersel

Attestnummer : 20230301-000594.000

Uitgegeven op : 01.03.2023

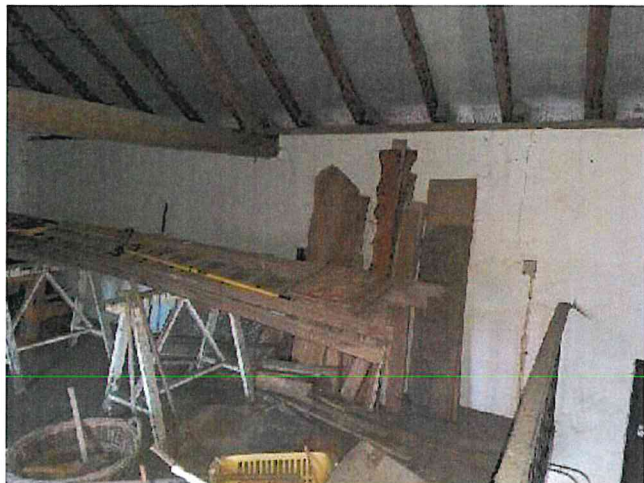
## Fiche 2: Pleisterwerk binnenwanden werkplaats achteraan

Geen asbest

Detailfoto

| # | Type | Referentie | Resultaat |
|---|---|---|---|
| 2.1 | Mengmonster | 7597067 | Geen asbest |

| Beschrijving | Pleisterwerk binnenwanden werkplaats achteraan |

| Bindmiddel van materiaal | Gips - kalk |
| Gebondenheid op basis van bindmiddel | Niet-hechtgebonden |
| Hoeveelheid (oppervlakte - dikte - aantal) | • 282,00 m <sup>2</sup> - 0,50 cm - 1 stuk |
