# Asbestinventarisatetest

Roodborstjeslaan 4/2, 1640 Sint-Genesius-Rode

Attestnummer : 20250116-000161.000

Uitgegeven op : 16.01.2025

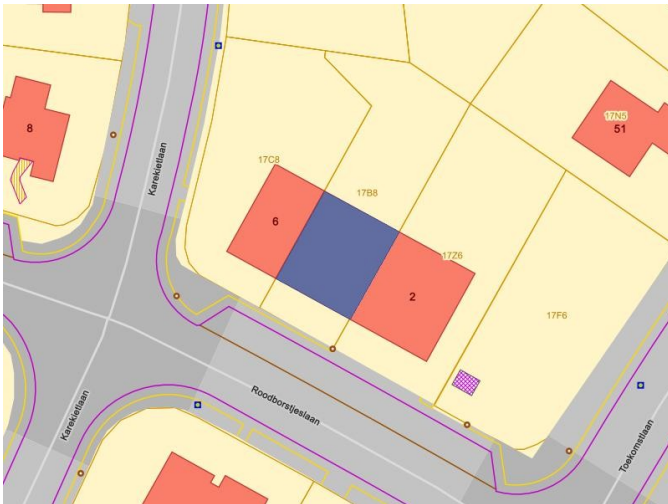
## Zone 1: Hoofdgebouw

- 0 Asbestmaterialen
- 0 Beperkingen
- 0 Uitsluitingen
- 0 Roerende goederen
- 0 Puin, steenslag, (water)bodem
- 0 Adviezen
- 2 Geen asbest**

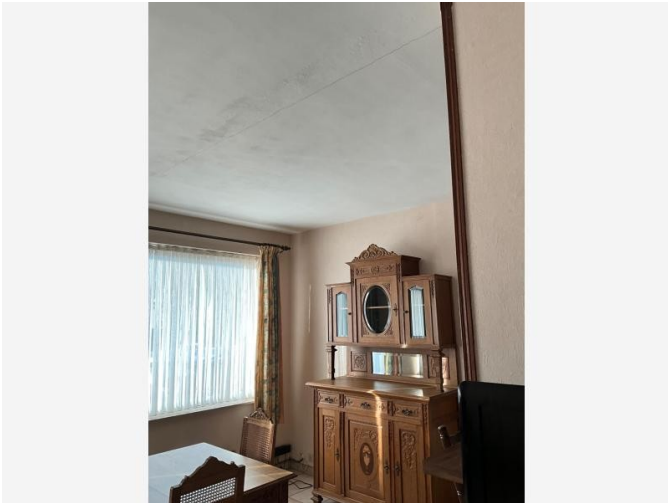
## Fiche 2: Pleister plafond

Geen asbest

Overzichtsfoto

Detailfoto

| Beschrijving | Pleister plafond |
| Primaire drager | Plafond |
| Bindmiddel van materiaal | Gips - kalk |
| Hoeveelheid (oppervlakte - dikte - aantal) | • 75,00 m <sup>2</sup> - 1,00 cm - 1 stuk |
| Opmerking | Stalen<br>Keuken<br>Slaapkamers<br>Stookruimte en traphal niet mogelijk |
