# Asbestinventarisatetest

Terheydestraat 16/101, 1640 Sint-Genesius-Rode

Attestnummer : 20230119-000481.000

Uitgegeven op : 19.01.2023

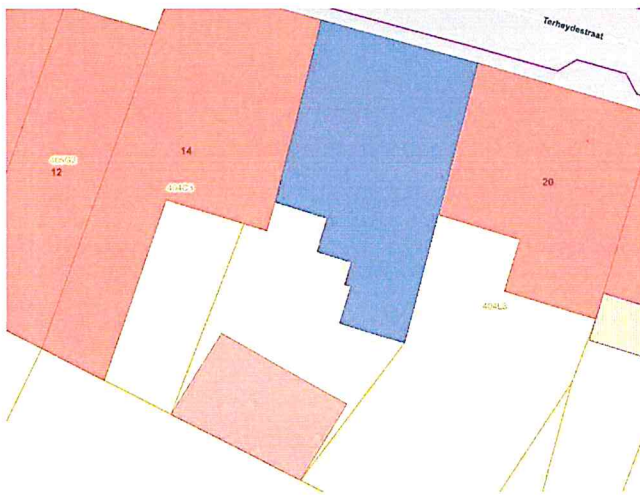
## Zone 1: Hoofdgebouw

- 0 Asbestmaterialen
- 0 Beperkingen
- 0 Uitsluitingen
- 0 Roerende goederen
- 0 Puin, steenslag, (water)bodem
- 0 Adviezen
- 3 Geen asbest**

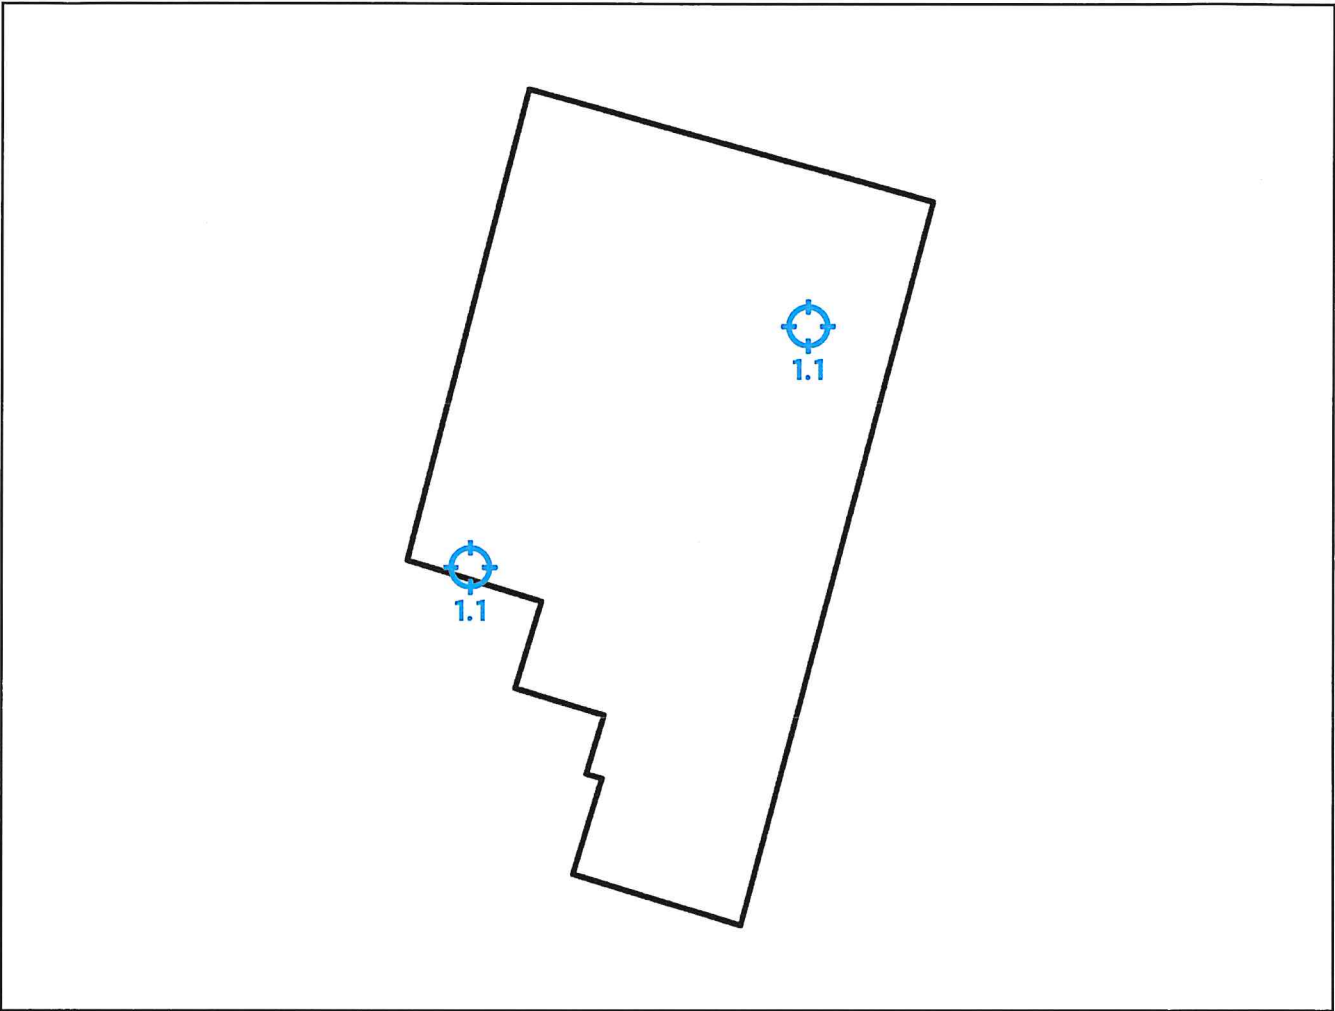
# Plan 1.1: 1ste verdieping

| Beschrijving | Type | Actie |
|---|---|---|
| 1. Pleister wanden | Geen asbest | - |
| 1.1 Code: G008-1 | Mengmonster | - |

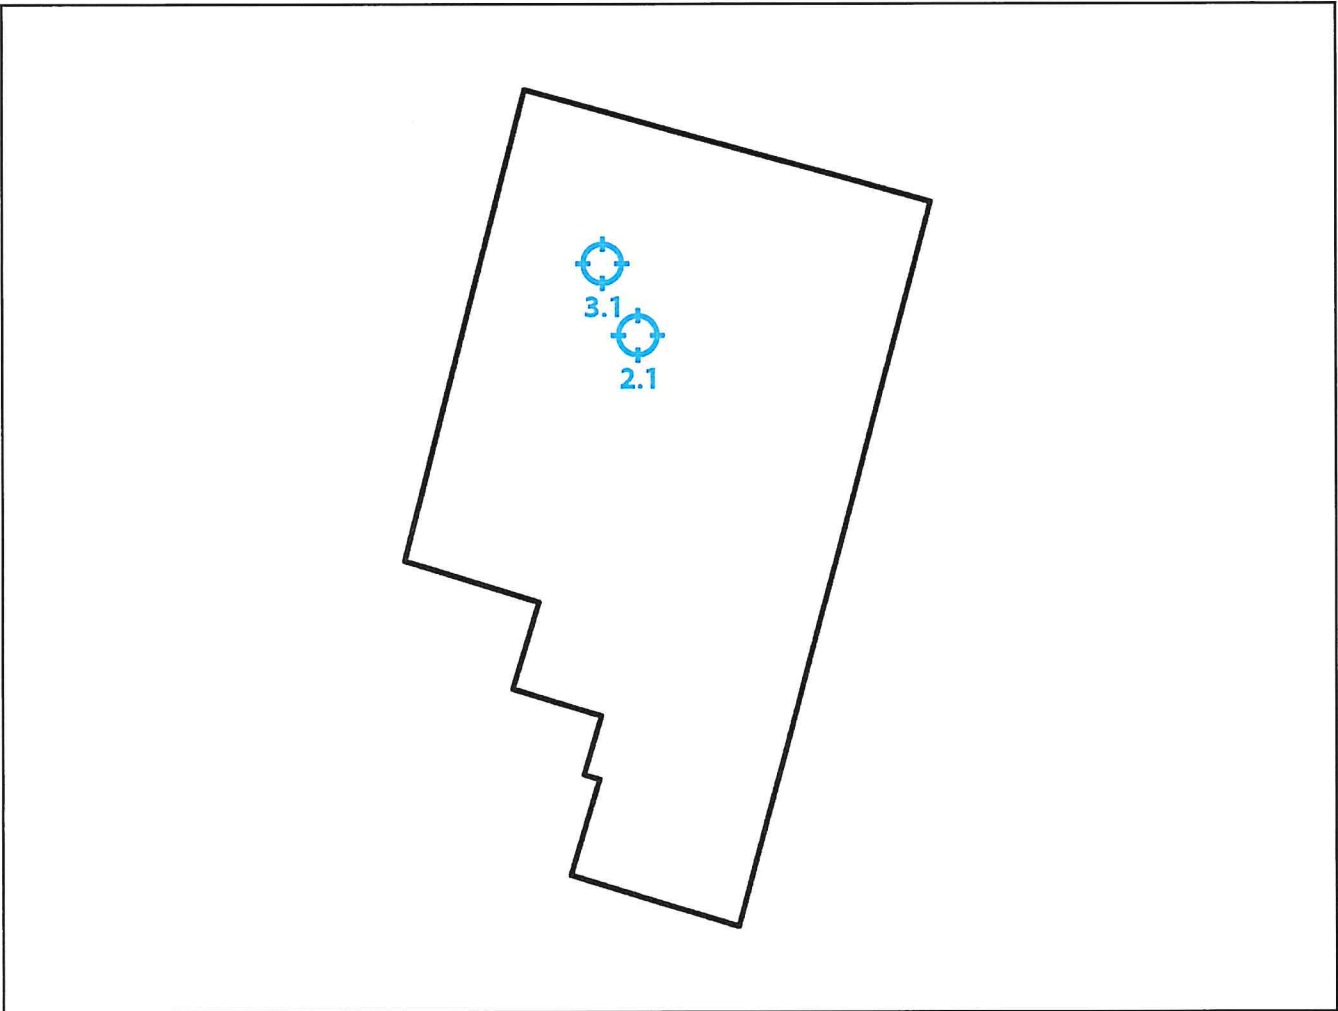
## Plan 1.2: 2de verdieping (zolder)

| Beschrijving | Type | Actie |
|---|---|---|
| 2. Plafondbeplating zolder | Geen asbest | - |
| 2.1 Code: G008-3 | Puntmonster | - |
| 3. Vloerzeil vinyl | Geen asbest | - |
| 3.1 Code: G008-2 | Puntmonster | - |

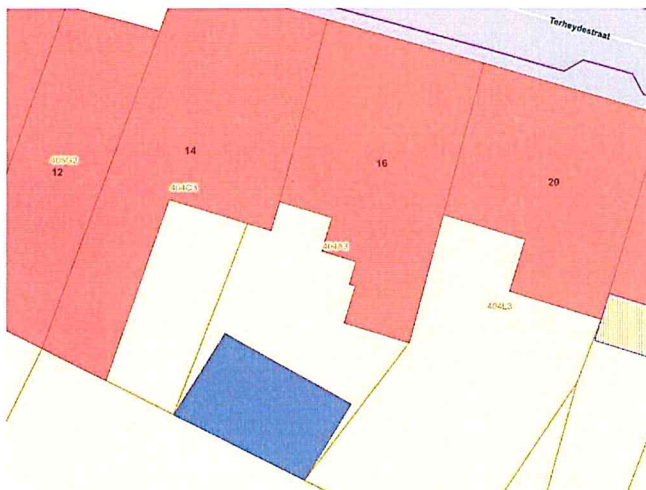
## Zone 2: Bijgebouw

- 0 Asbestmaterialen
- 0 Beperkingen
- 0 Uitsluitingen
- 0 Roerende goederen
- 0 Puin, steenslag, (water)bodem
- 0 Adviezen
- 0 Geen asbest

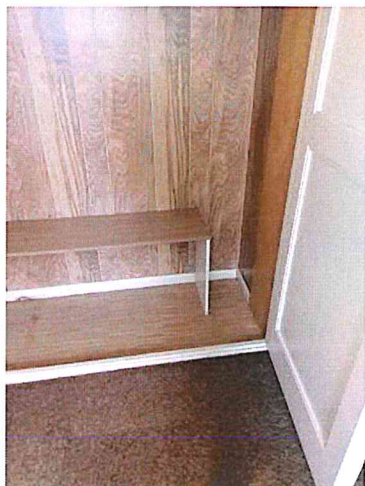
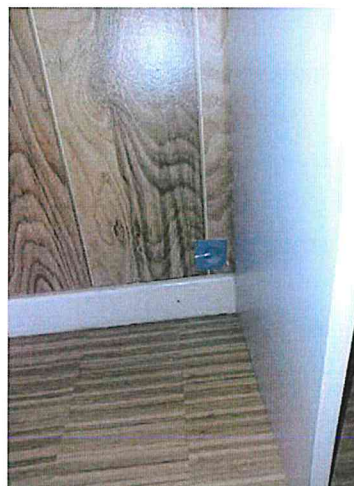
## Fiche 1: Pleister wanden

Geen asbest

| # | Type | Referentie | Resultaat |
|---|---|---|---|
| 1.1 | Mengmonster | G008-1 | Geen asbest |

| Opmerking | Staalname in badkamer 1ste verdieping, slaapkamer 1ste verdieping. |

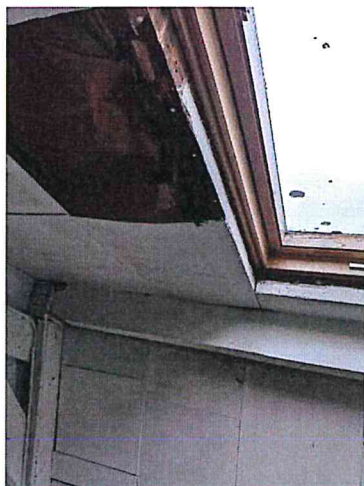
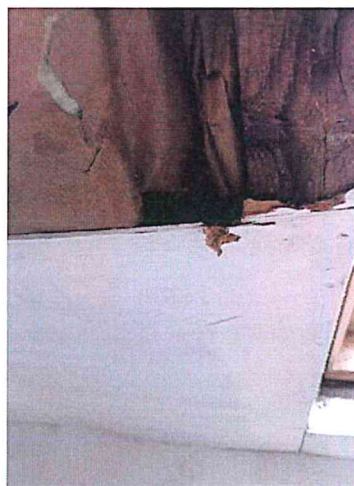
## Fiche 2: Plafondbeplating zolder

Geen asbest

| # | Type | Referentie | Resultaat |
|---|---|---|---|
| 2.1 | Puntmonster | G008-3 | Geen asbest |

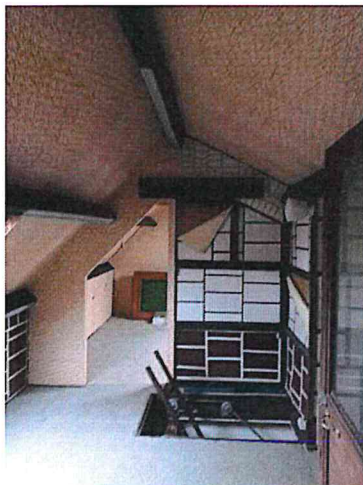
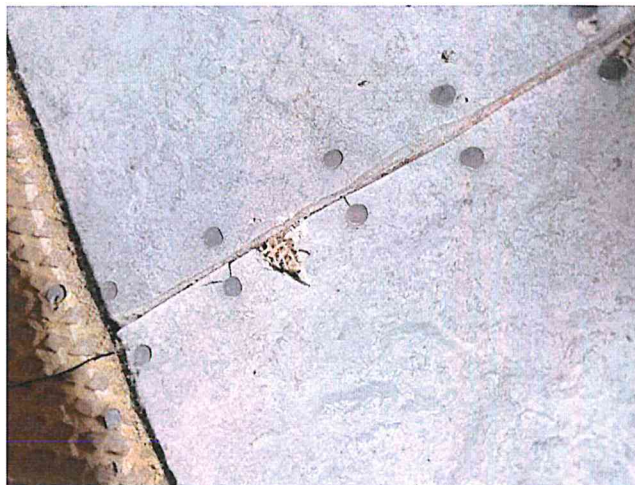
## Fiche 3: Vloerzeil vinyl

Geen asbest

| # | Type | Referentie | Resultaat |
|---|---|---|---|
| 3.1 | Puntmonster | G008-2 | Geen asbest |
