## Keuringsverslag van een elektrische laagspanning- en zeer lage spanningsinstallatie

NIET CONFORM

Straatnaam Meerspoort  
Huisnummer 49  
Busnummer 204  
Postcode 9700  
Gemeente OUDENAARDE  
Land België

Controlebezoek van een oude huishoudelijke elektrische installatie van een wooneenheid bij verkoop op vraag van de verkoper volgens (KB 08/09/2019) - AREI Boek 1- 8.4.2. en 8.2.1. en 4.2.4.3.

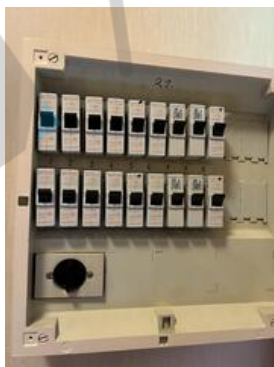
Afbeelding schakel- en verdeelbord:

I5.01 De aanduiding van de stroomkringen en/of apparatuur, aansluitklemmen, enz dient aangebracht of vervuldigd te worden. (Boek 1 Onderafdeling 3.1.3.1. en 3.1.3.3.A. en 5.1.6.1)

I5.03 Het verdeelbord is niet makkelijk toegankelijk. (Boek 1 Onderafdeling 5.3.5.1.C.)

I6.02 Een algemene differentieelstroombeschermingsinrichting met een nominale stroom (In) van minstens 40A en een gevoeligheid van maximum 300mA is niet geplaatst. (Boek 1 Onderafdeling 4.2.4.3. en 5.3.5.3.a.)

I7.01 De smeltzekeringhouders of houders van kleine vermogensschakelaars met pennen met een sectie kleiner dan 10mm<sup>2</sup> zijn niet voorzien van kalibreerelementen. (Boek 1 Onderafdeling 5.3.5.5.A.)
