Installations électriques à basse tension et à très basse tension (Livre 1 AR 8/9/2019) - Direction générale de l'énergie

📍 Lieu du contrôle: RUE DE LA RÉSISTANCE 10 4100 SERAING Belgique

📄 Type de contrôle: Visite de contrôle vente ancienne installation (Livre 1 8.4.2)

📅 Date du contrôle:
19/05/2025

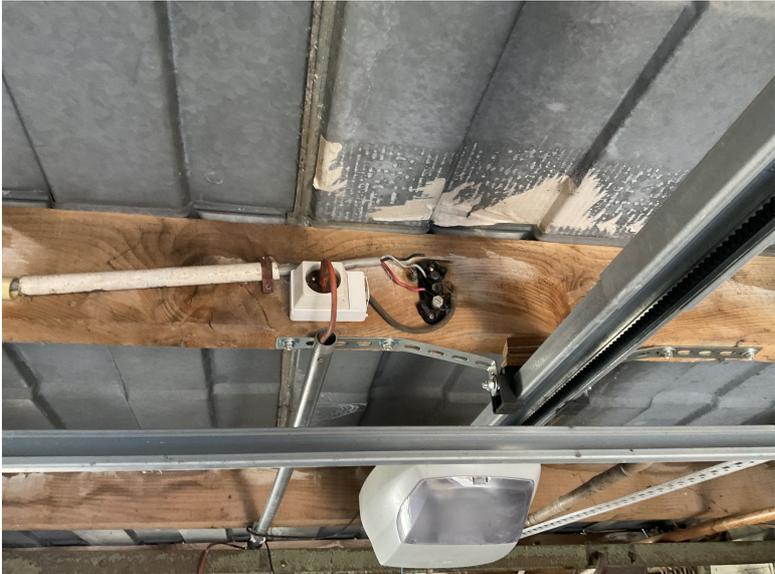
Libellé	Photo
À reconditionner

G. Conducteur de protection		
	Assurer la continuité de la mise à la terre du (des) conducteur(s) de protection.	L1: 5.4.3.5.; L3: 5.4.3.5.
I. Appareillage		
	Interrupteur, prise de courant ou boîte de dérivation à reconditionner et/ou refixer.	
	Refixer les prises

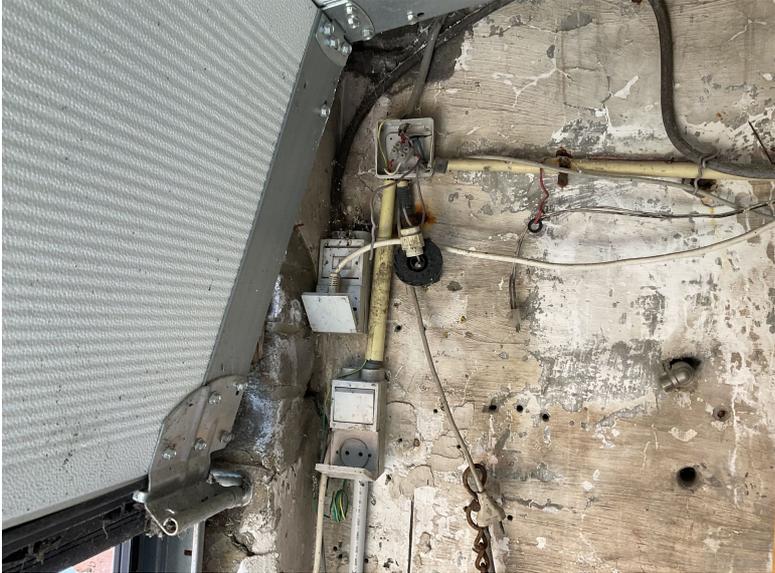
À reconditionner
