Installation électriques à basse tension et à très basse tension (Livre 1 AR 8/9/2019) - Direction générale de l'énergie

♀ Lieu du contrôle: RUE DES CHÊNES 2 4520 WANZE Belgique

1 Type de contrôle: Visite périodique (Livre 1 6.5)

CONCLUSION: NON CONFORME

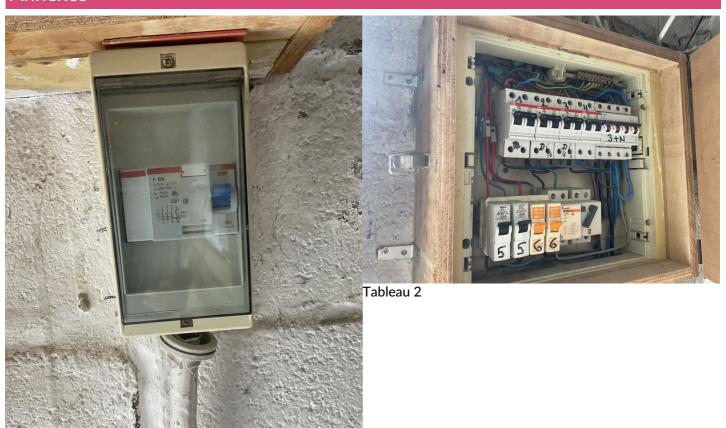
Tableau 1

Libellé	Photo
Prises avec terre latérale interdit

I. Apparei	lage		
	Prises avec terre latérale

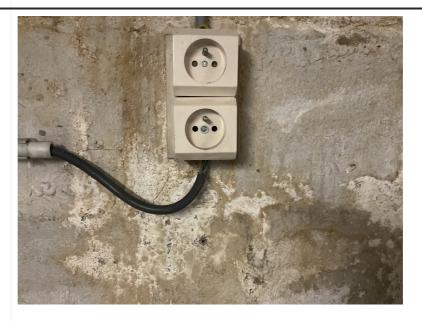
À reconditionner et manque protection enfants

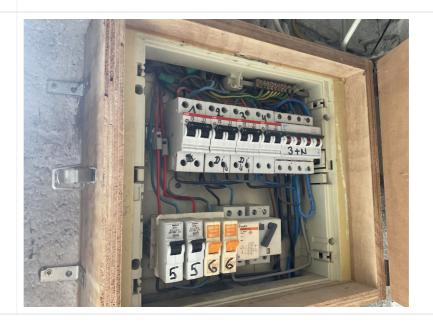
Ne respecte plus les normes du fabricant

F. Tableau	électrique		
	La tension nominale doit être affichée de manière apparente en un endroit judicieusement choisi.		
	Remplacer le tableau, le degré de protection contre le contact direct n'est pas suffisant.	L1: 5.3.5.1.	
	(Re)placer la porte et/ou l'écran de protection du tableau. Possibilité de contact	L1: 4.2.2.3.; 5.1.4.;	
	avec des pièces nues sous tension.	5.3.5.1.; L3: 4.2.2.2.; 5.1.4.

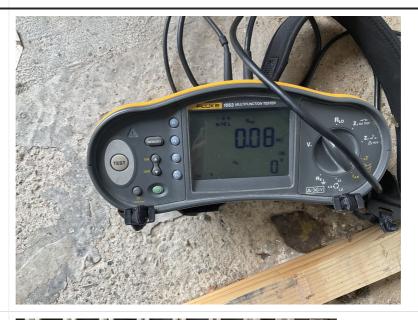
Mesure non concluante

Infract	Infractions		
Catégorie	Libellé	Paragraphe	
A. Isoleme	A. Isolement		
	La valeur de la résistance de ce circuit (TBT) est insuffisante, celle-ci doit être au minimum de 250.000 Ohms.	L1: 6.4.5.1.

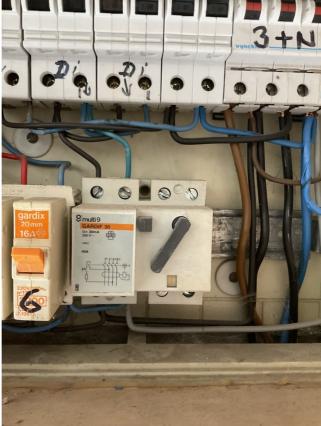
Le différentiel 30ma ne déclenche pas avec le bouton test et le test de courant de defaut

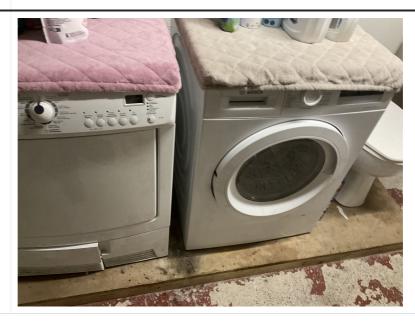
Machines qui n est pas protégé par le diff 30ma

D. Différe	ntiel	1	
	Prévoir un interrupteur différentiel distinct d'une sensibilité de 30 mA pour la (les) salle(s) de bain.	L1: 4.2.4.3.	
	Prévoir un interrupteur différentiel distinct d'une sensibilité de 30 mA pour lessiveuse, lave-vaisselle et/ou séchoir et appareils assimilés.	L1: 4.2.4.3.
